# Note macrosismique préliminaire du BCSF-RENASS

Essaim sismique à l'est de Mayotte :  
Analyse pour la période  
du 10 mai au 15 juin 2018.

Bureau central sismologique français  
Réseau national de surveillance sismique

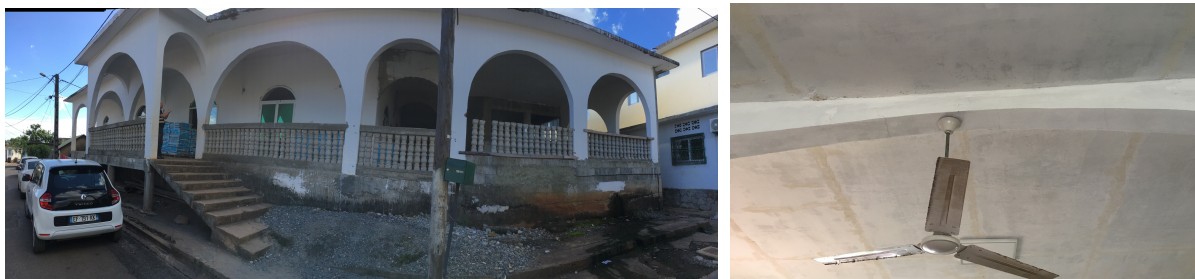
L'ensemble des mosquées a connu des dommages vraisemblablement de degré 1. La mosquée la plus affectée est la Grande mosquée du vendredi (Fig. 6, 7) (vulnérabilité C) avec de très fines fissurations horizontales et verticales dans de rares piliers porteurs en béton armé probablement dans les parties de remplissage (degré 1 à 2, vulnérabilité C).

Fig. 6 : Grande mosquée du vendredi ossature béton et maçonnerie de parpaings. Fissure fine sur voûte en béton.

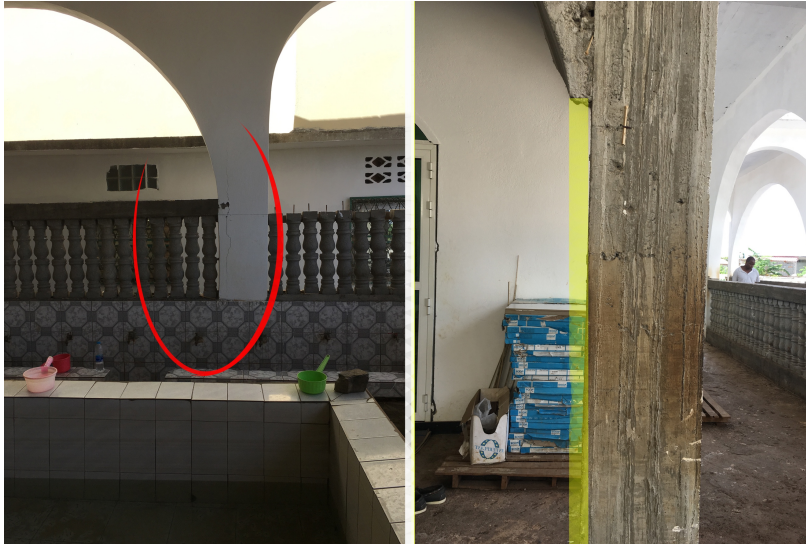
*Fig. 7 : Fissuration fine probablement sur du remplissage de colonne.*

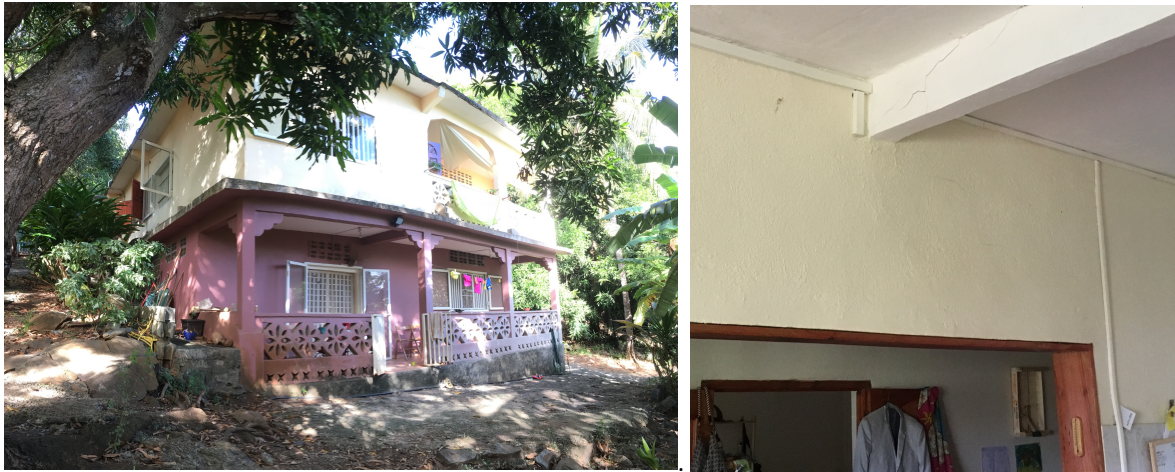
La mairie a reçu 13 déclarations de dommages principalement de degré 1 sauf une habitation de vulnérabilité C dont une poutre est fissurée à M'Tsangadoua. Une partie de la commune est en zone de mangrove. Pourtant sur cette zone, aucun dommage n'a été déclaré. Dans le village de M'Tsangadoua des dommages de degré 2 ont été observés lors de notre visite sur deux maisons individuelles en maçonnerie (vulnérabilité B) et une maison en poteaux-poutres en béton (vulnérabilité C) situées sur un terrain en pente (Fig. 8). Cette dernière maison connaît une fissuration non négligeable d'une poutre porteuse. Une partie du balcon non rattachée à la structure menace de tomber et indique un mouvement nord-sud perpendiculaire à la direction de l'épicentre confirmant des effets liés à des mouvements sismiques.

*Fig. 8 : Fissuration d'une poutre porteuse d'une maison individuelle en dur (vulnérabilité C).*

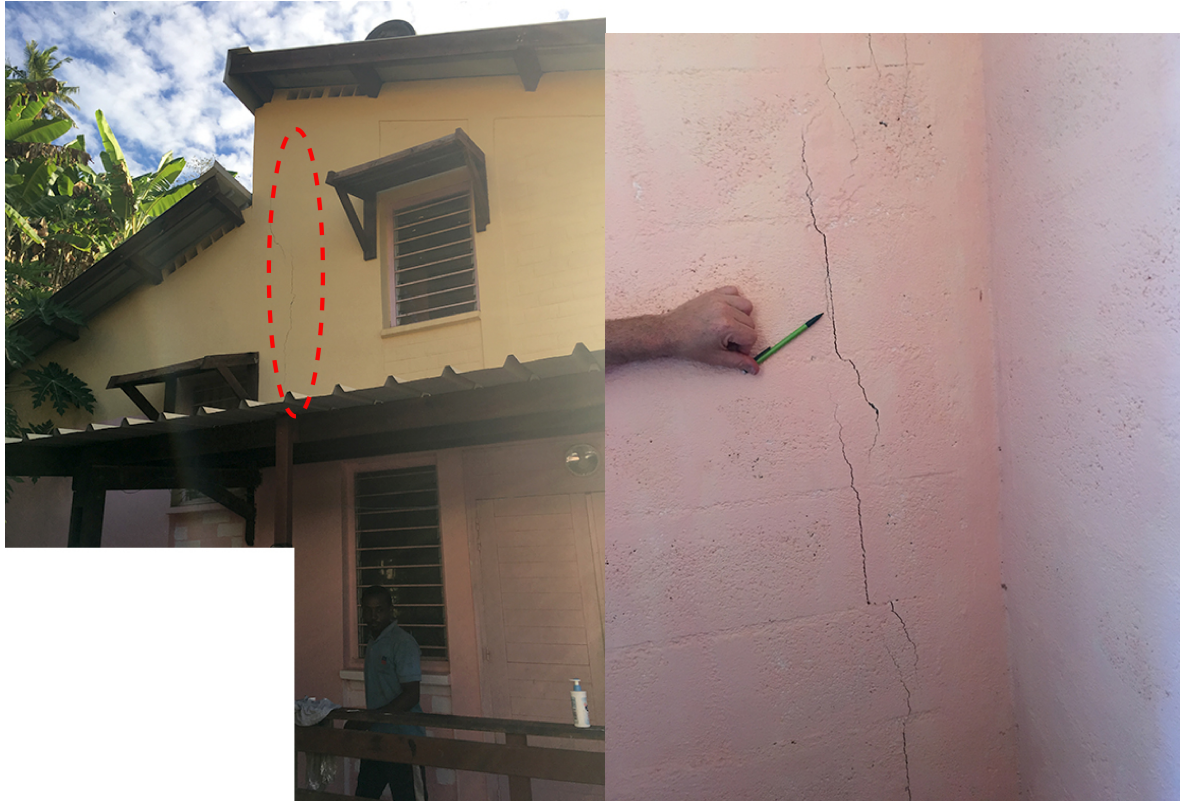
Les deux maisons individuelles visitées sont en ossature béton armé et remplissage en maçonnerie et montrent des dégâts de degré 2 avec des fissures traversantes et ouvertes (ouvertures millimétriques). L'une est située sur les flancs de la commune (Fig. 9), l'autre en zone de mangrove (secteur Bout de l'étang, vulnérabilité B). Cette dernière maison connaît une fissuration non négligeable d'une poutre porteuse (Fig. 10).

Fig. 9 : Fissure traversante sur maison en maçonnerie et poteau poutre (degré 2 sur vulnérabilité estimée B) (photos-AS-BCSF).

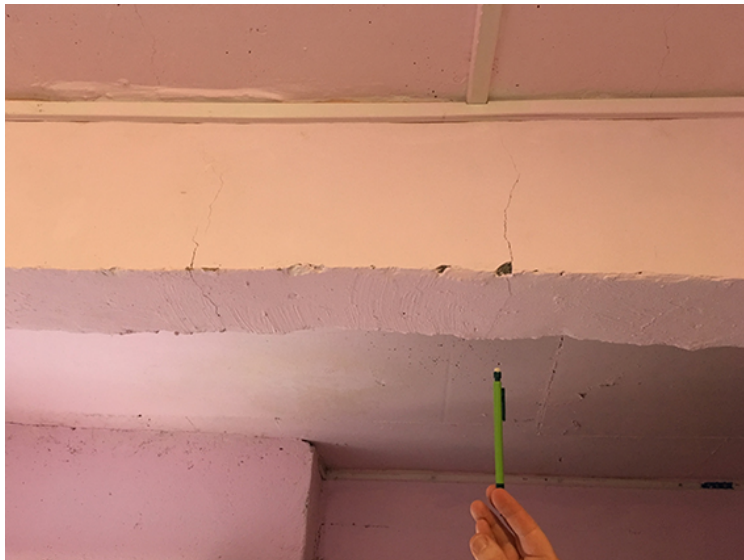
Fig. 10 : Plusieurs fissures fines traversantes sur une poutre d'une maison en zone de mangrove (degré 2 sur ossature béton armé et remplissage en maçonnerie, vulnérabilité estimée B) (photo-AS-BCSF).

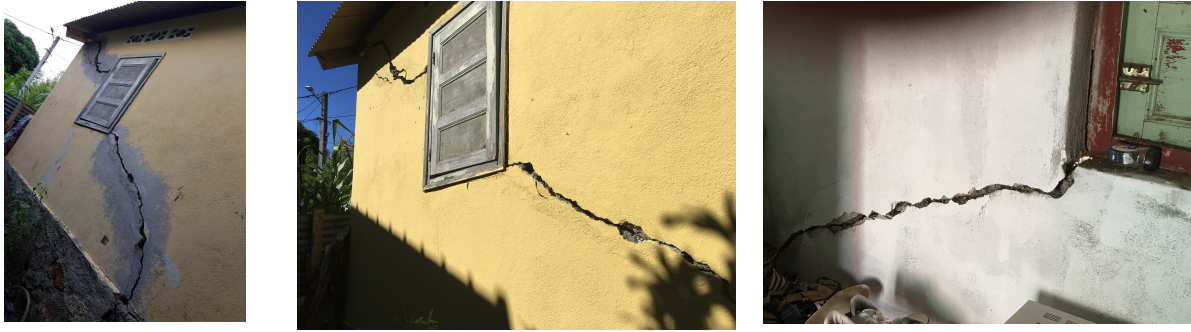
Une maison située au lotissement Mougndré, qui est concernée par un arrêté portant autorisation de péril imminent émis par le maire. Elle est affectée de dégâts de degré 3 (Vulnérabilité A, type case SIM en maçonnerie) mais qui correspondent à des fissures préexistantes rouvertes par l'essai sismique. Les bâtiments du voisinage ne montrent pas de dommages conséquents. Malgré les dégâts, cette maison a été repeinte dans le contexte de fêtes religieuses (Fig. 11).

Fig. 11 : Maison avec dégâts de degré 3, réouverture d'anciennes fissures. Photo de gauche : Effets constatés par les services la commune de Bandré. Photo centrale : Photo du 12-06 (après peinture). Photo droite. Vue de l'intérieur. (photos-AS-BCSF).

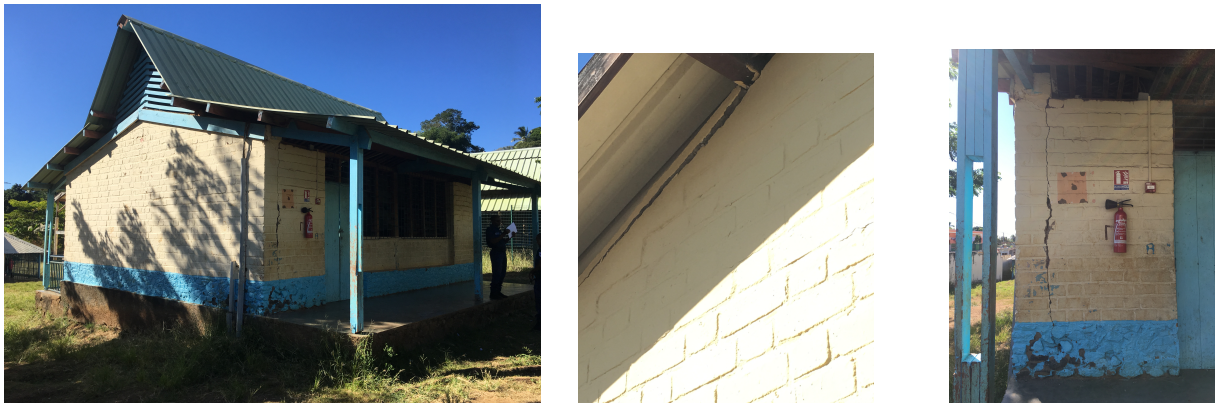
Fig. 12 : Collège de Bandré (type case SIM) avec fissure à la jonction des murs et décalage de la charpente en bois / murs. Dégâts degré 2 pour une classe de vulnérabilité A. (photos-AS-BCSF).

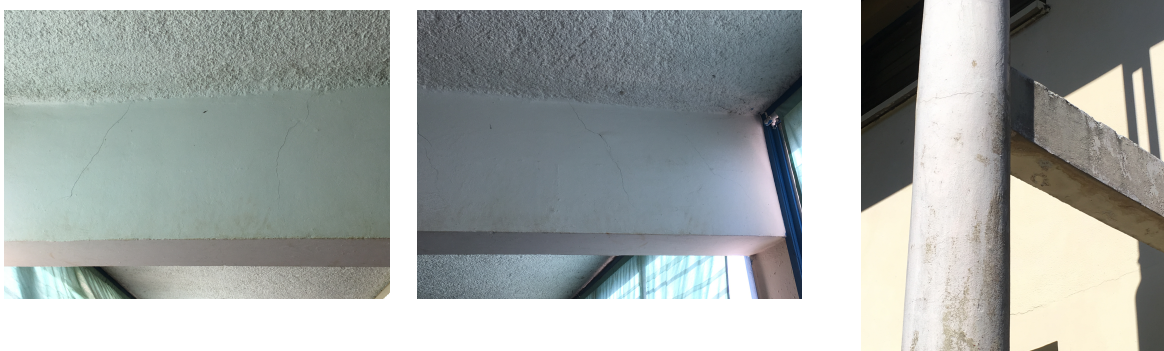
Le collège de Bandré est composé en partie de bâtiments type case SIM (Maçonnerie, sans plafond, charpente en bois et toiture en tôle, pas d'étage) qui montrent des fissures traversantes à la jonction des murs, un décalage du toit par rapport aux murs, des ouvertures entre l'ossature en bois et la maçonnerie ainsi que des fissures dans le sol (Dégâts de degré 2 pour une classe de vulnérabilité A) (Fig. 12). L'autre partie du collège comporte des bâtiments R+1 en ossature béton armé avec remplissage en maçonnerie. Ils montrent des fissures parfois traversantes à la jonction ossature béton et maçonnerie, dans le remplissage maçonnerie, au niveau des liaisons poteaux-poutres et aux extrémités de plusieurs poutres ainsi que des fissures fines dans les plafonds (Dégâts de degré 2 sur une classe de vulnérabilité B) (Fig. 13).

Fig. 13 : Collège de Bandré (type ossature béton armé et remplissage maçonnerie) avec fissure de chaque côté dans plusieurs poutres et à la liaison poteau/poutre. Dégâts degré 2 pour une classe de vulnérabilité B. (photos-AS-BCSF).

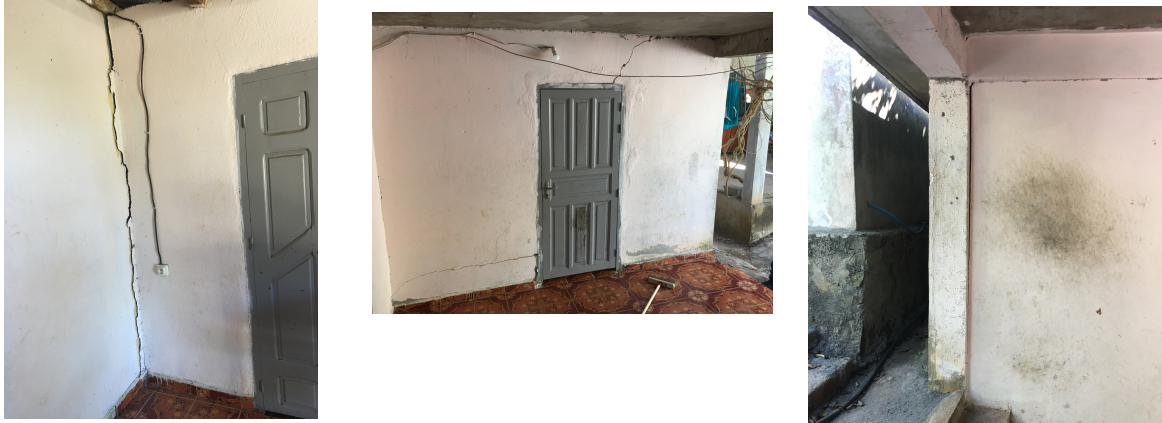
Une maison sur poteaux courts avec ossature béton armée et remplissage en maçonnerie, vue de l'extérieur, montre de nombreuses fissures dans la maçonnerie, à la jonction maçonnerie/ossature et dans les liaisons poteaux-poutres. Dégâts de degré 2 pour une vulnérabilité estimée B (Fig. 14). Une maison la jouxtant, de même typologie, ne montre aucune fissure sur son revêtement extérieur.

*Fig. 14 : Maison ossature béton armée et remplissage en maçonnerie, avec de nombreuses fissures dans la maçonnerie, à la jonction maçonnerie/ossature et dans les liaisons poteaux-poutres. Dégâts de degré 2 pour une vulnérabilité B. (photos-AS-BCSF).*

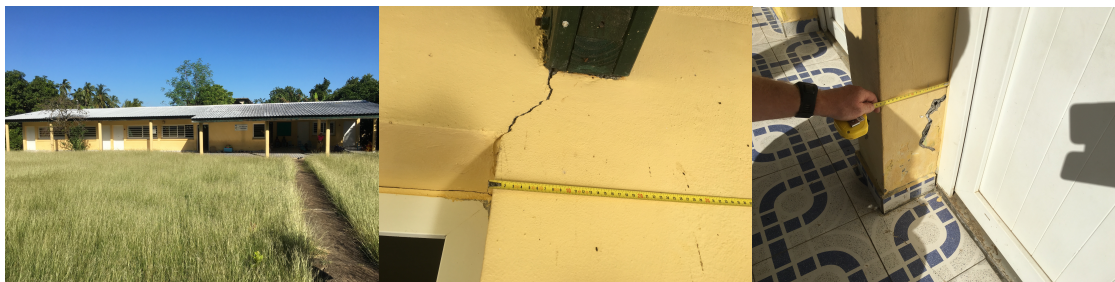
*Fig. 15 : – école maternelle Rossignol à Bambo ouest, vulnérabilité B, endommagement de degré 2 (fissures dans de nombreux murs et sur des poutres porteuses (photo-CS-BCSF).*

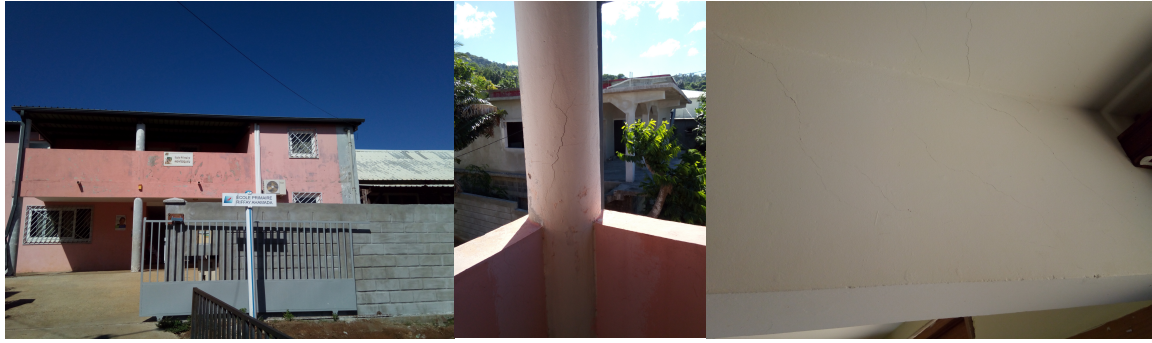
L'école Primaire élémentaire Riffay Ahamada (vulnérabilité C) a connu des dommages de degré 2, sa position en bord de talus (remblai fragile) entraîne un affaissement initial au niveau de la face ouest du bâtiment engendrant de nombreuses fissures intérieures et extérieures sur les murs (Fig. 16).

*Fig. 16 : Ecole primaire Riffay Ahamada, vulnérabilité B, endommagement de degré 2 (fissures dans de nombreux murs, poteaux et poutres porteuses) (photo-ER-OPGC).*

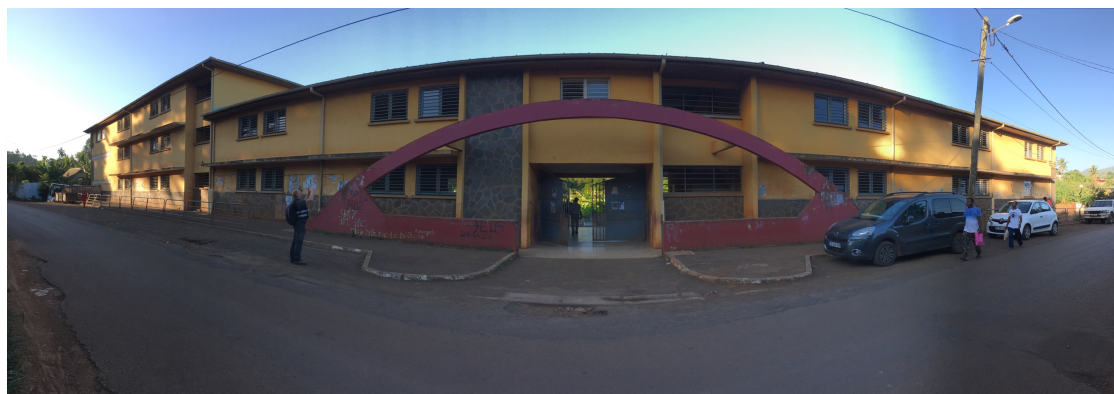
Dans l'école élémentaire de Matsabouri (Fig. 17 et 18), là encore le mouvement des bâtiments est visible aux joints de dilatation et a causé quelques fissurations fines dans des murs de remplissages et des plafonds ainsi que sur des éléments d'une cage d'escalier placée en bout de bâtiment. Le dommage est de degré 1.

Fig. 17 – Ecole primaire Matsabouri, vulnérabilité C, endommagement de degré 1 (photo-CS-BCSF).

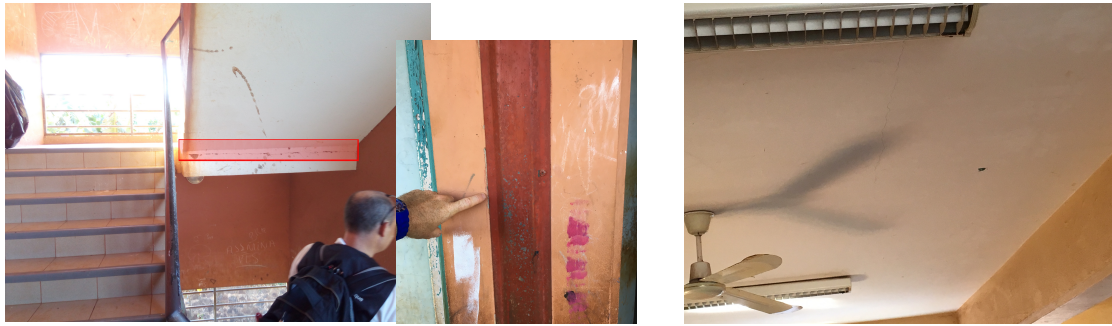
*Fig. 18 – Ecole primaire Matsabouri, fissure dalle d’escalier, mouvement différentiel entre les corps de bâtiments, nombreuses fissures fines au plafond (photo-ER-OPGC).*

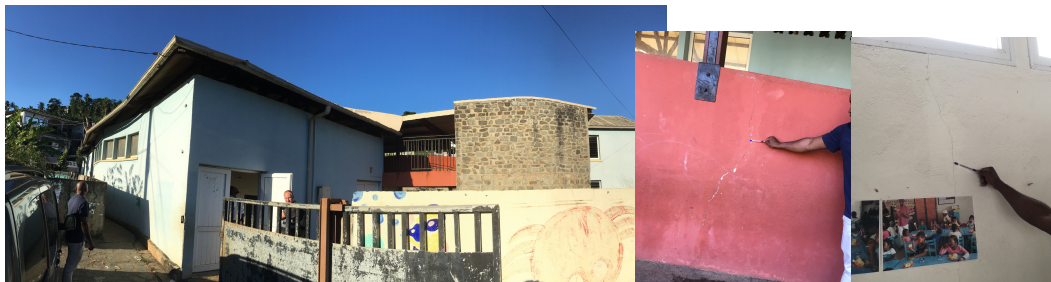
Dans l'école maternelle du centre (vulnérabilité C) des mouvements différentiels de bâtiments (visible aux joints de dilatation) ont engendré quelques fissurations millimétriques dans les murs (Fig. 19). Une fissure est visible sur un mur d'accès supportant la toiture en charpente bois et couverture en tôles. Les dommages sont de degré 1.

*Fig. 19 – Ecole maternelle du centre, vulnérabilité C, endommagement de degré 1 (photo-CS-BCSF).*

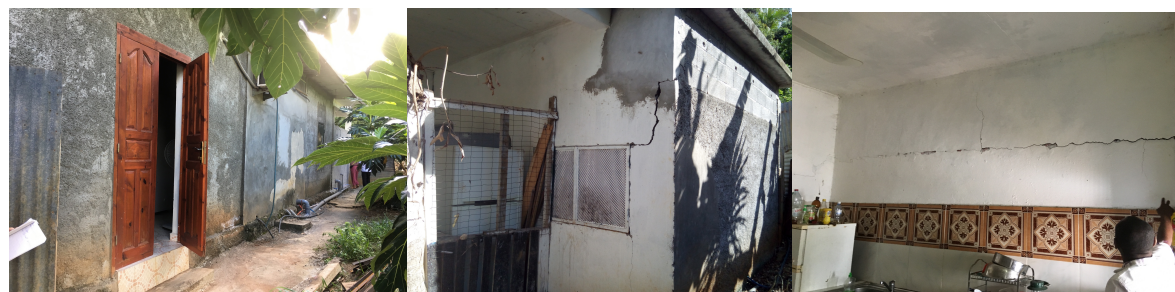
Dans le quartier 100 de Poroani, une des maisons visitées construite en poteaux-poutres en béton et maçonnerie de remplissage porte des dommages modérés (degré 2) dans de nombreux murs non structuraux (Fig. 20). Les fissures fines sur les poutres porteuses, sont visuellement liées au craquement du crépi. Il n'est cependant pas exclu que des micros fissures se soient produites sur ces parties porteuses (expertises approfondies nécessaires pour le déterminer).

Fig. 20 – Quartier Poroani, Maison ossature béton et maçonnerie de parpaings, dommage de degré 2 (photos-CS/BCSF& ER/OPGC).

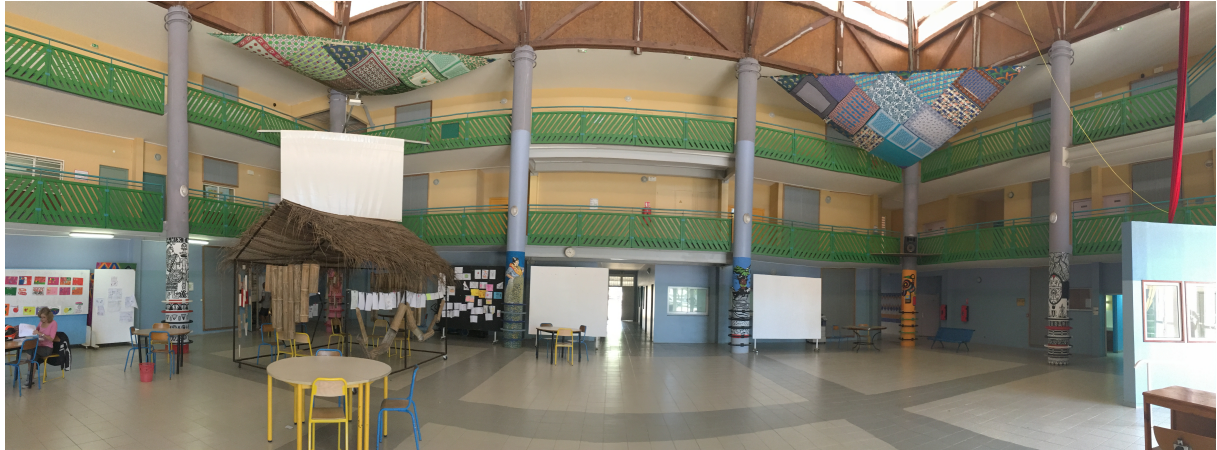
Fig. 21 – Hall du collège de Dembeni. (photo-AS-BCSF).

Le collège de Dembeni (Fig. 21) est composé d'une série de bâtiments en ossature béton armé (localement acier) avec remplissage en maçonnerie (R+2 avec des étages « hauts »). En plus des fissurations observées sur

les autres bâtiments scolaire à ossature béton et remplissage maçonnerie, on note ici des fissures plus importantes. Par exemple, une fissure largement ouverte et traversante dans un mur épais qui s'appuie et repousse un mur extérieur, celui-ci est ainsi bombé vers l'extérieur et est aussi fissuré à sa base sur une grande partie de sa longueur, qui pourrait s'effondrer avec de nouvelles secousses (Fig. 22). D'autres fissures largement ouvertes apparaissent sur des zones de transition entre bâtiments plus ou moins directement reliés à des joints de dilatations (Fig. 23). (Dégâts de degré 1 et localement degré 2, vulnérabilité estimée C)

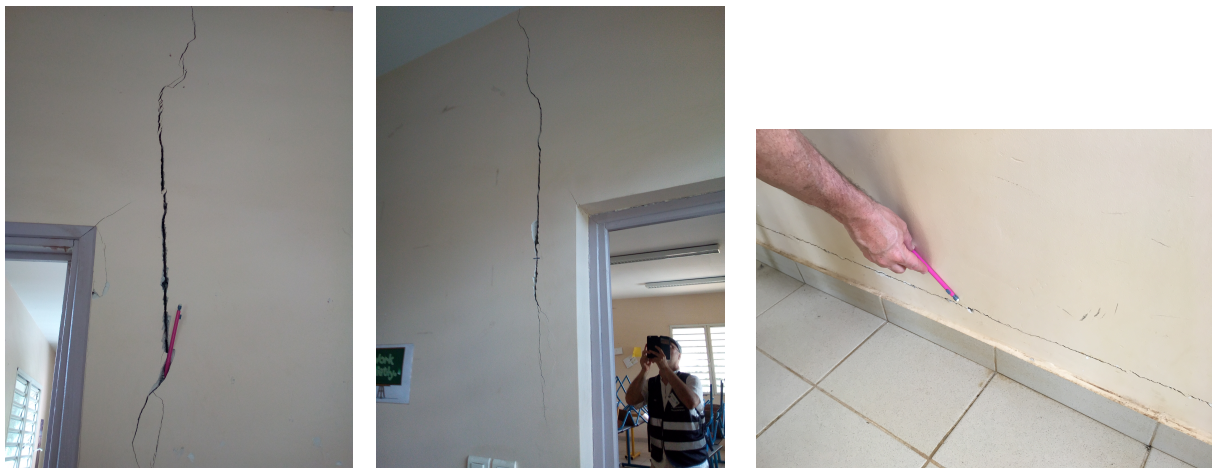
Fig. 22 – Collège de Dembeni. Gauche et centre : Fissure ouverte centimétrique. (photos-MB-OPGC). Droite : Base du mur fissuré et bombé vers l'extérieur en relation avec la fissure (photos gauche et centre) sur mur perpendiculaire. (photo-AS-BCSF).

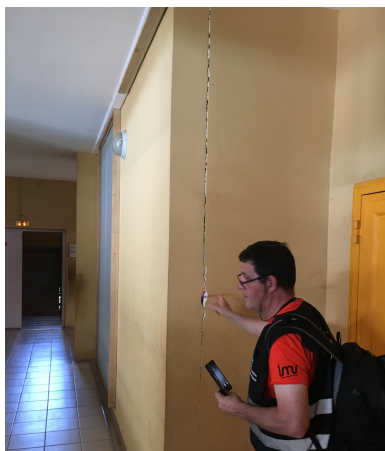
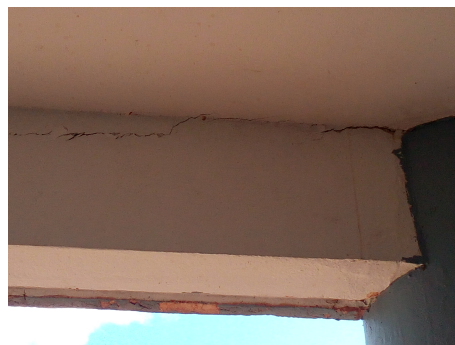
Fig. 23 – Collège de Dembeni : Gauche : Fissure importante sur toute la hauteur au niveau d'un joint de dilatation. Droite : poutre soutenant le R+1 fissurée à la liaison avec la dalle. (photos-AS-BCSF).

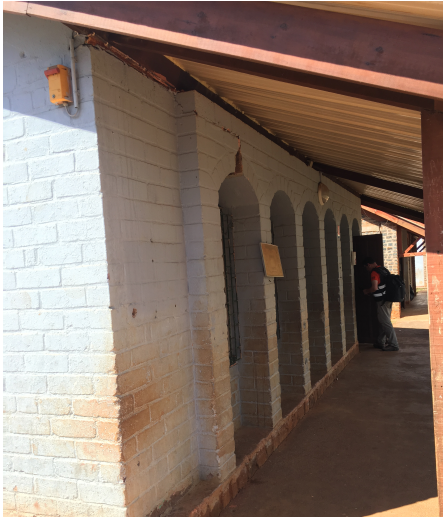
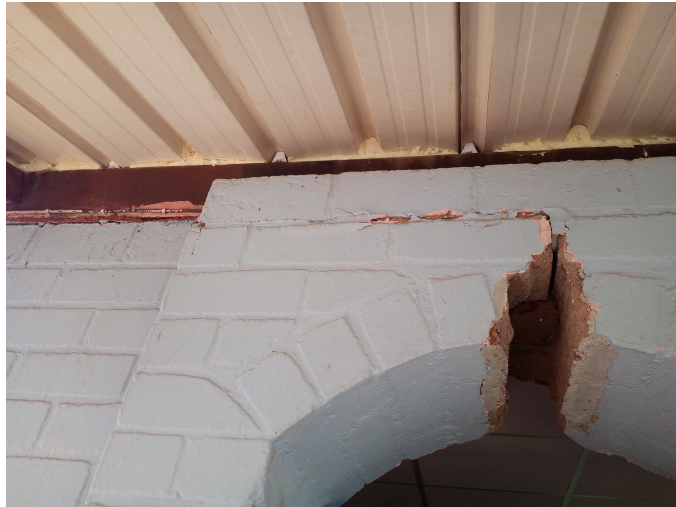
*Fig. 24 – Ecole élémentaire de Hajangua type case SIM: Fissure liée au mouvement relatif de la charpente par rapport à la maçonnerie et perte de l'élément central d'une arche. Les dégâts sont de degré 2 pour une classe de vulnérabilité A.*

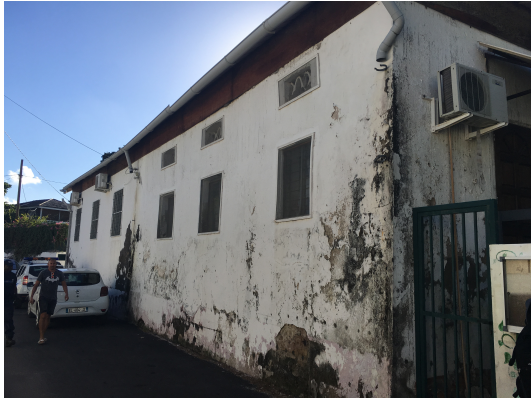
Nous avons visité l'école élémentaire « Les Colibris » avec des ferrailles localement apparentes et un enduit centimétrique en mauvais état de conservation avec de très nombreuses fissures sur une partie du bâtiment (Fig. 25). Des fissures fines affectent plusieurs murs qui sont en maçonnerie, certaines fissures sont traversantes et montrent des ouvertures millimétriques. Une voute intérieure (plafond) s'affaisse en son centre (Fig. 26). Ces dégâts sont de niveau degré 2 pour une vulnérabilité B.

Fig. 25 : Ecole élémentaire « Les Colibris » Vu extérieure montrant l'enduit vétuste avec nombreuses fissures mais dont leur extension dans les murs reste spéculative. (photo-AS-BCSF).

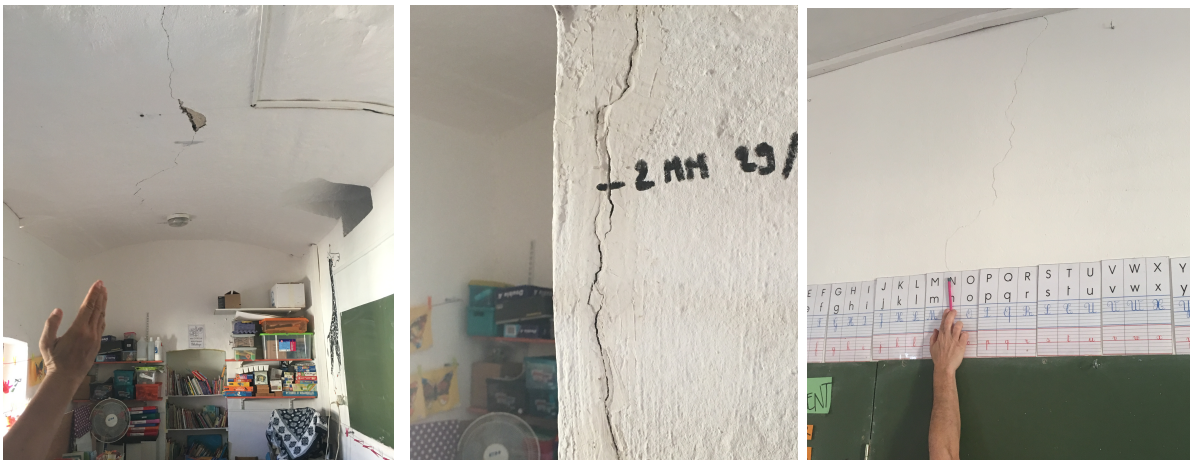
Fig. 26 : Ecole élémentaire « Les Colibris » en maçonnerie: Gauche : voûte avec affaissement central. Centre: exemple d'une fissure de 2mm observée le 29 mai. Droite. Exemple de fissure fine dans un mur. Dégâts degré 2 pour une vulnérabilité B. (photos-AS-BCSF).

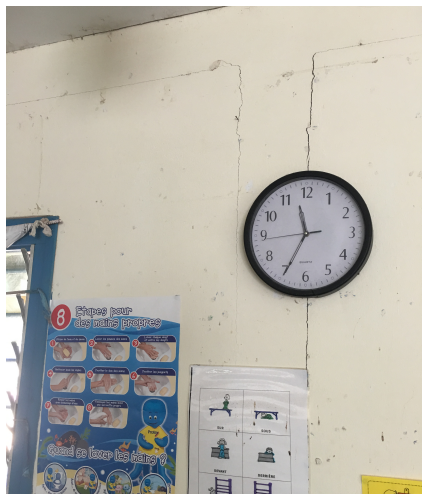
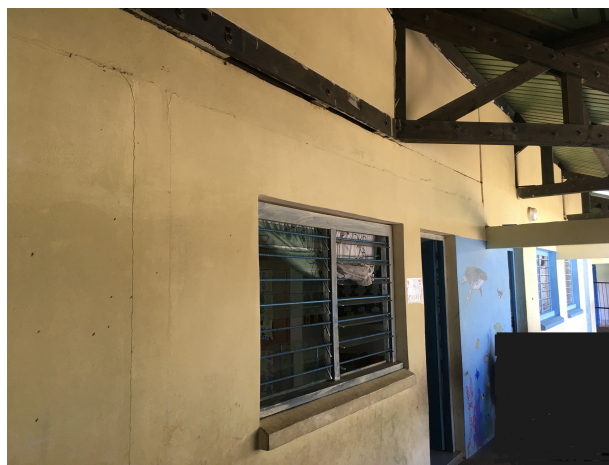
L'école de M'Bouini visitée est une structure ossature béton armée avec remplissage en maçonnerie, sans plafond (en dehors d'un plafond de confort mais ne participant pas à la structure), surmonté d'une charpente en bois et d'une toiture en tôles. Les secousses ont généré des fissures millimétriques à toutes les liaisons ossature/remplissage révélant toute la géométrie de l'ossature (Fig. 27). Aucune fissure n'apparaît dans l'ossature. Dégâts de degré 1 dans une structure de classe de vulnérabilité C.

Fig. 27 : Ecole de M'Bouini avec fissures millimétriques à toutes les liaisons ossature/remplissage révélant toute la géométrie de l'ossature. Dégâts de degré 1 dans une structure de classe de vulnérabilité C. (photos-AS-BCSF).

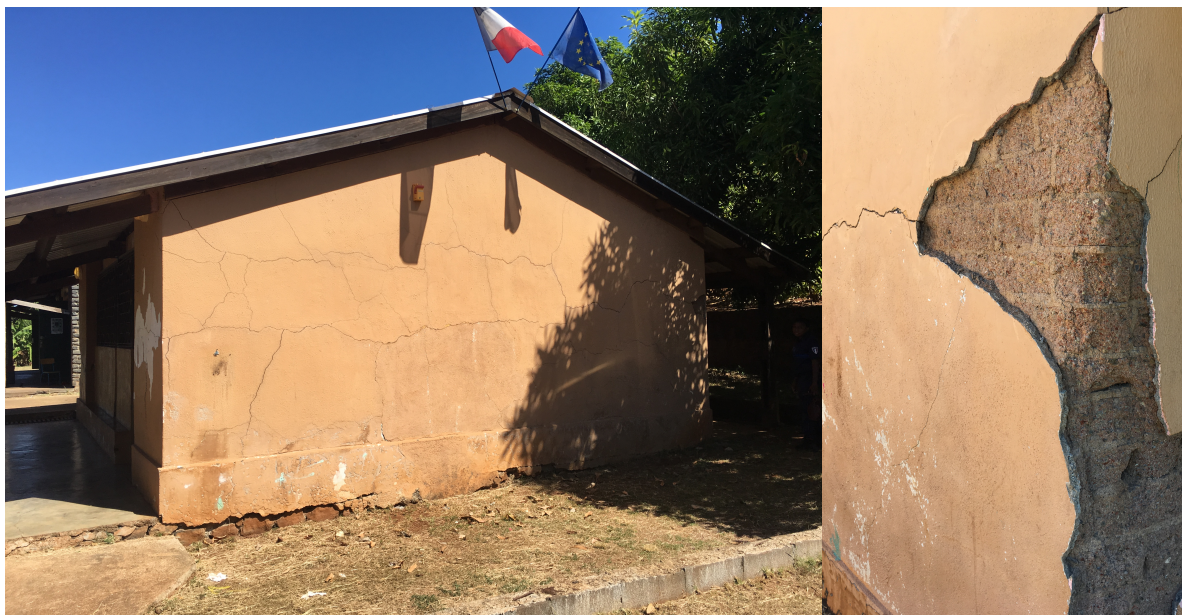
Le poste de Police de Kani-Kéli, type case SIM en maçonnerie friable (terre compressée ?), a vu l'ensemble de son épais enduit très fortement fissuré avec des parties qui se sont détachées (Fig. 28). Il n'a pas été possible de constater des fissures dans la maçonnerie du bâtiment, l'accès étant impossible mais les fissures sur l'enduit ne semblent pas co-localisées avec des fissures dans la maçonnerie. Dégâts de degré 1 à 2 pour une classe de vulnérabilité A.

Fig. 28 : Poste de Police, en maçonnerie friable avec épais enduit très fortement fissuré et des parties détachées. La prolongation des fissures dans les murs n'est pas visible. Dégâts de degré 1 à 2 et classe de vulnérabilité A. (photos-AS-BCSF).

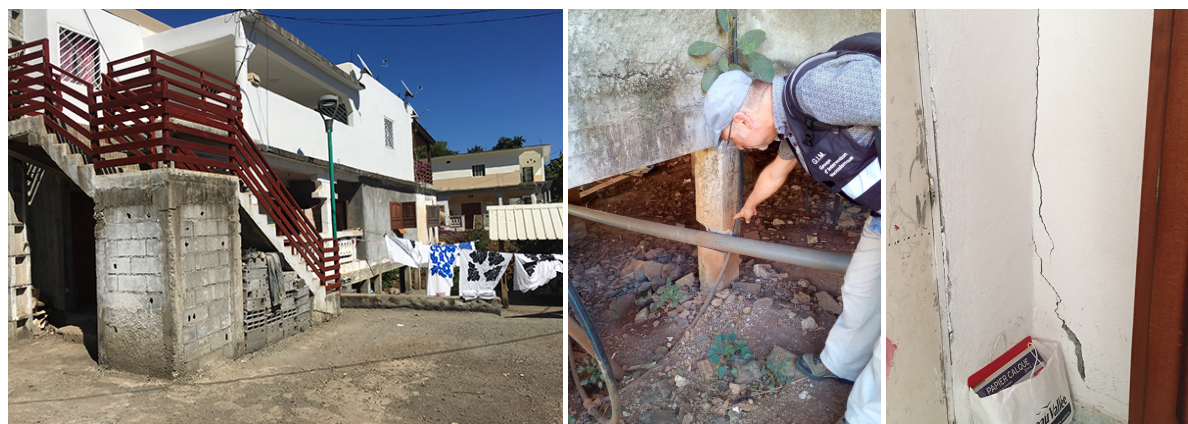
Une maison sur les hauteurs de Passy Kéli en ossature béton armée avec remplissage en maçonnerie R+1 est bâtie sur un terrain en pente sur des poteaux courts en bordure d'un chenal actif en saison des pluies. La structure apparente pose de nombreuses questions et de façon incompréhensible un des poteaux a été « découpé » pour laisser passer un tuyau d'évacuation en plastique. L'étage est construit sur l'ancienne structure en RDC avec semble-t-il des extensions latérales. Toute la partie au RDC en bordure de chenal est affectée de fissures ouvertes à la liaison entre les murs, dans certains murs et on observe aussi des fissures fines dans de nombreux murs et dans les poutres. De vulnérabilité A, les dégâts sont de niveau degré 2 à degré 3.

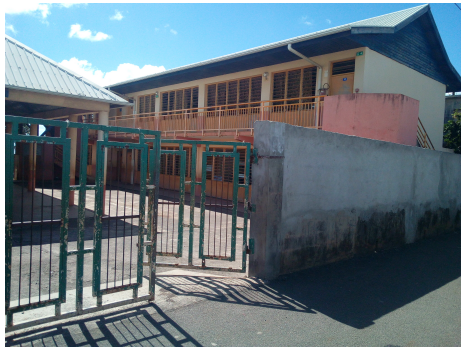
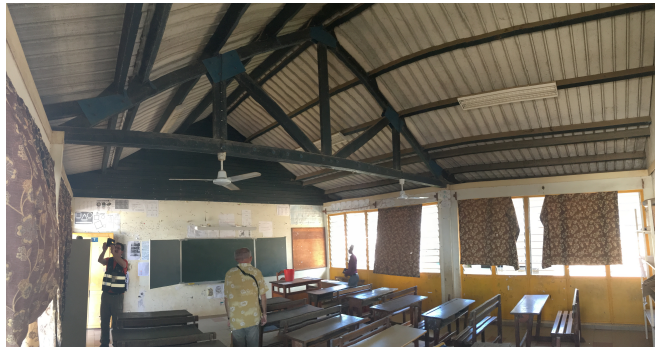
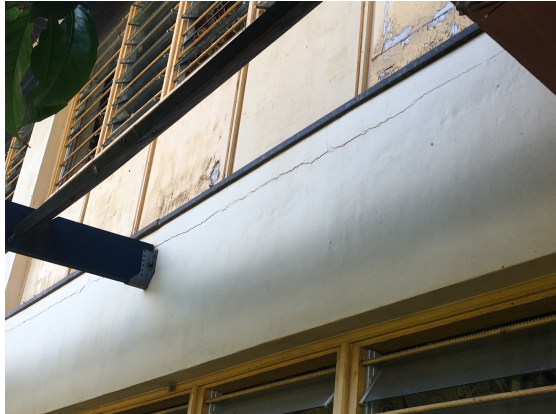
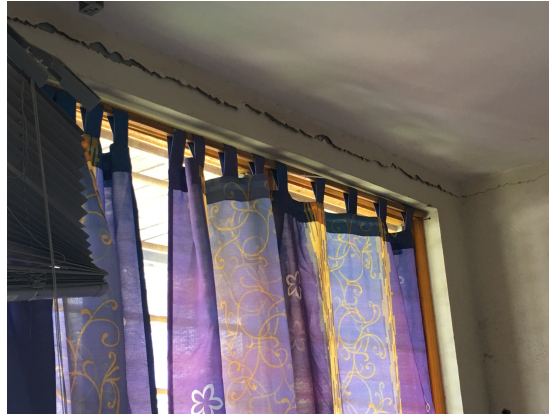
**Fig. 29 :** Ecole élémentaire de « Koungou plage » ossature béton armé et remplissage en maçonnerie sans dalle de plafond (ouvert). Fissures le long de la dalle de l'étage avec ouvertures (extérieur-intérieur). Dommages de degré 2 pour une vulnérabilité B. (photos-AS-BCSF).

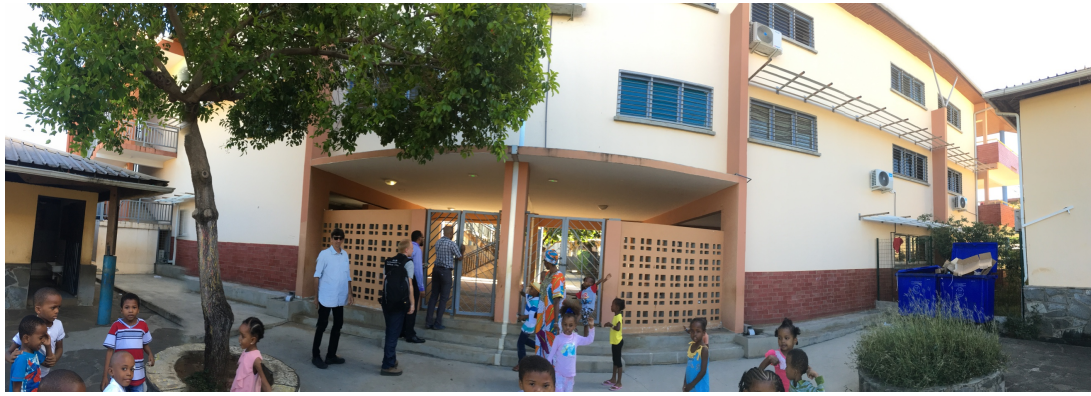
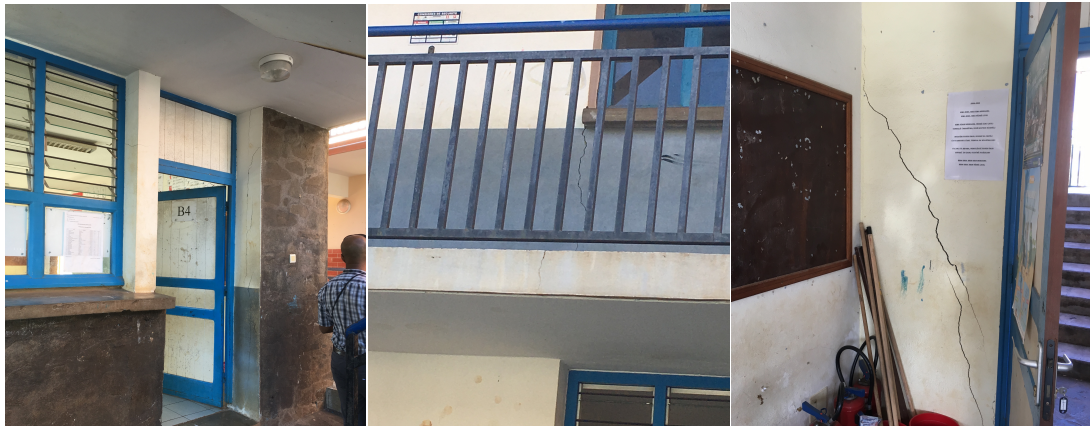
Fig. 31. Ecole Mamoudzou quartier M'Gombani vulnérabilité B, dommages de degré 2 (photos-CS/BCSF).

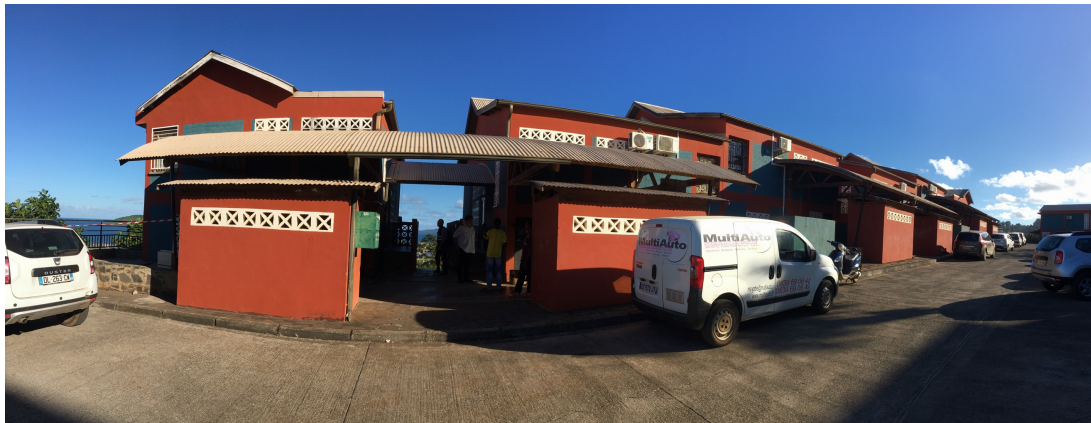
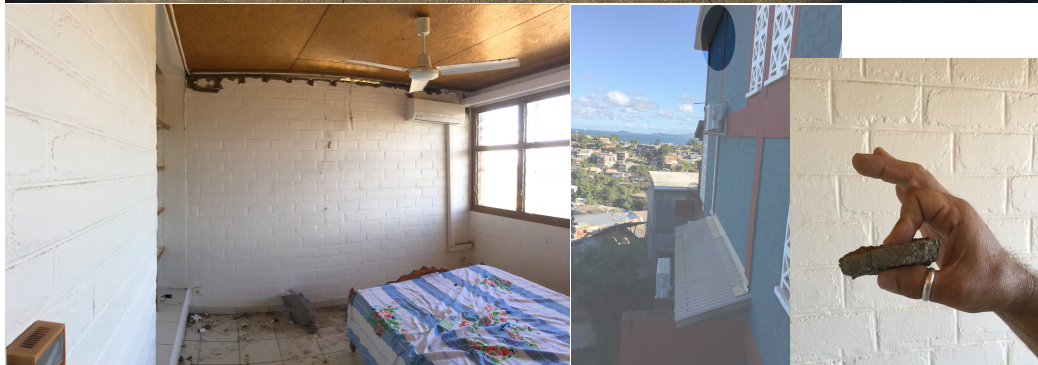
Fig.32 – Immeuble SIM, ossature béton et briques d'argile, dommages de degré 2 (photos-CS/BCSF).

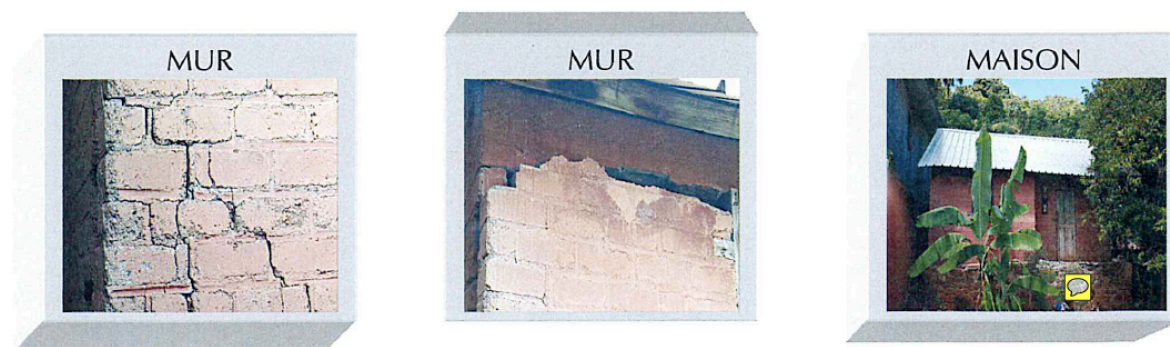
Figure 33 : Rapport de police de la commune de Mtsamboro, dommage de degré 3 sur un bâtiment de briques crues en argile compressée.

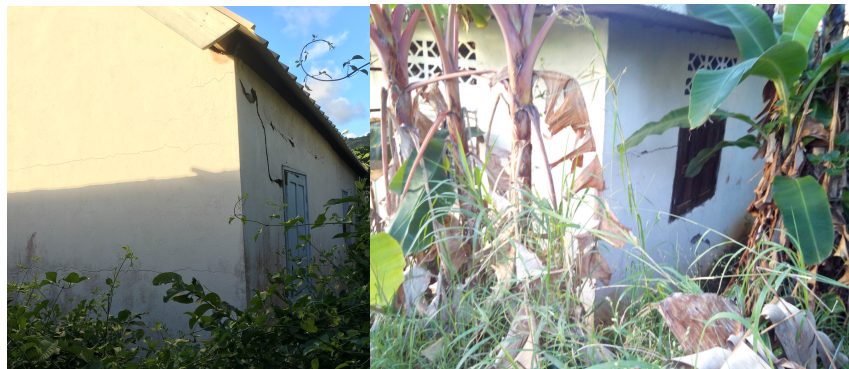
*Fig. 34 – Exemples de dommages de degré 2 sur des maisons de maçonnerie (vulnérabilité A ou B) quartier de Fouboudi. (Photo CS/BCSF)*

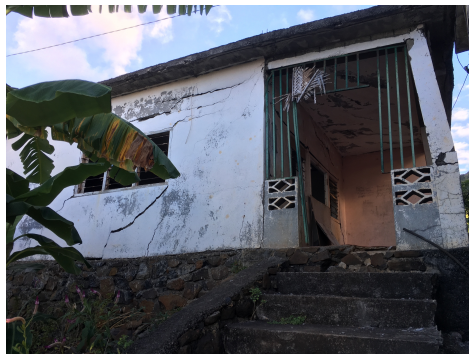
*Fig. 35 – Quartier Fouboudi, dommages de degré 3 préalable aux séismes, construction de vulnérabilité B – (Photo CS/BCSF).*

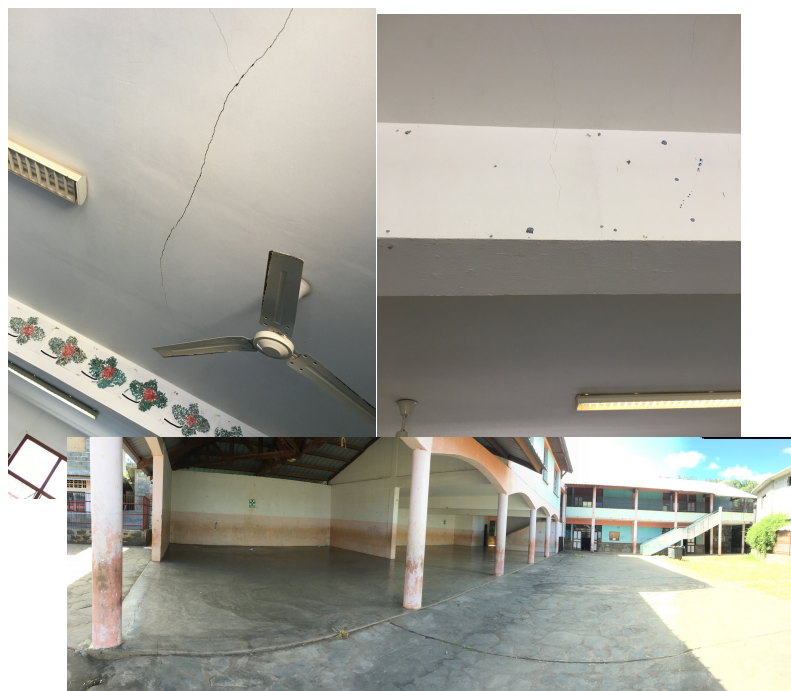
Fig. 37 – Ecole maternelle Centre, dommages de degré 2 (fissuration fine, murs, plafonds et poutres). (Photo CS/BCSF)

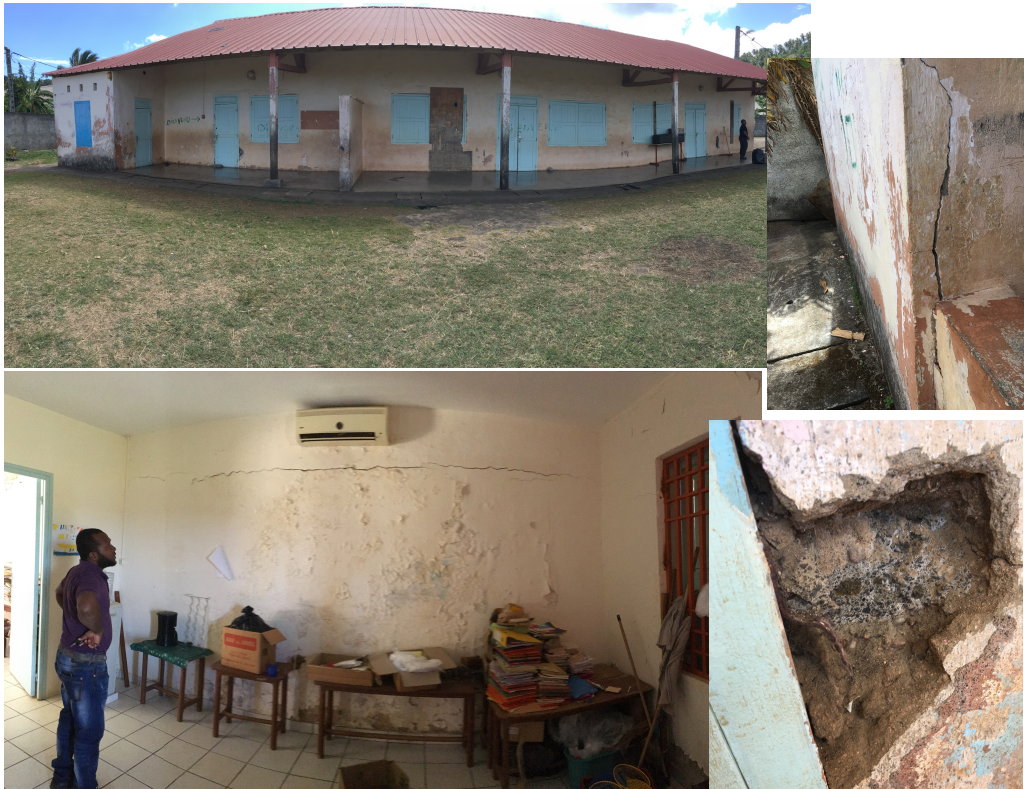
*Fig. 38 – Ecole primaire n°1, vulnérabilité A, maçonnerie de pierres (endommagement préalable), dommages de degré 2 (fissuration, murs, plafonds). (Photo CS/BCSF)*

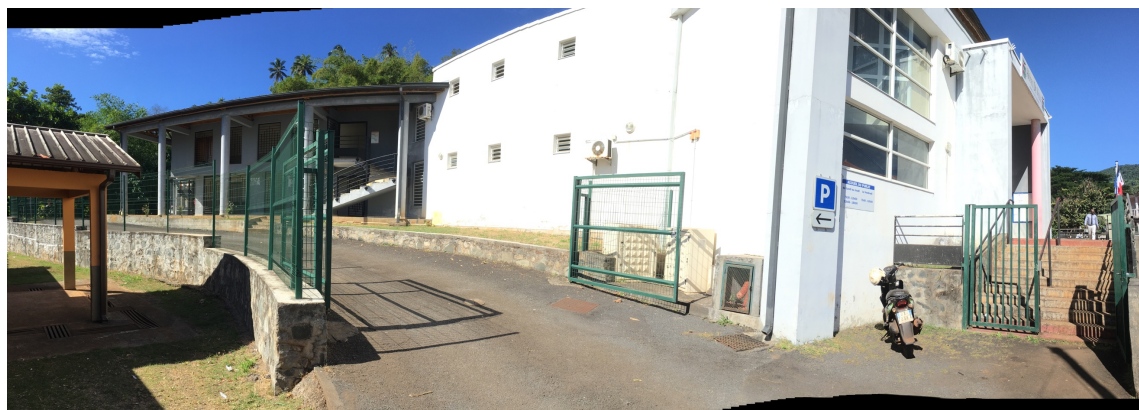
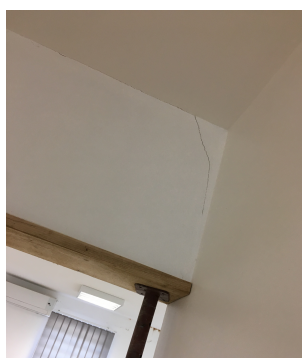
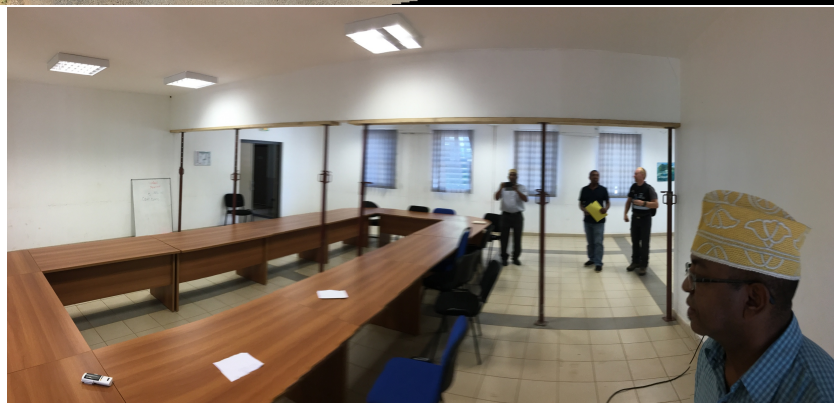
Fig. 39 – Mairie de Ouangani, endommagement de degré 2 (fissuration poutres porteuses). (Photo CS/BCSF)

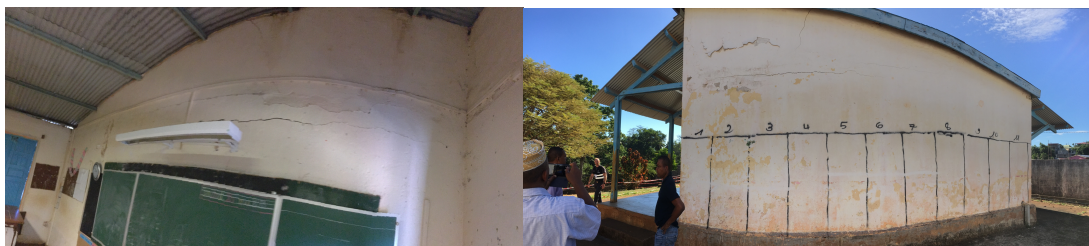
*Fig. 40 – Ecole de Barkani 2, dommages de degré 2, vulnérabilité A (nombreuses fissures, ici fissure traversante dans mur en maçonnerie). (Photo CS/BCSF)*

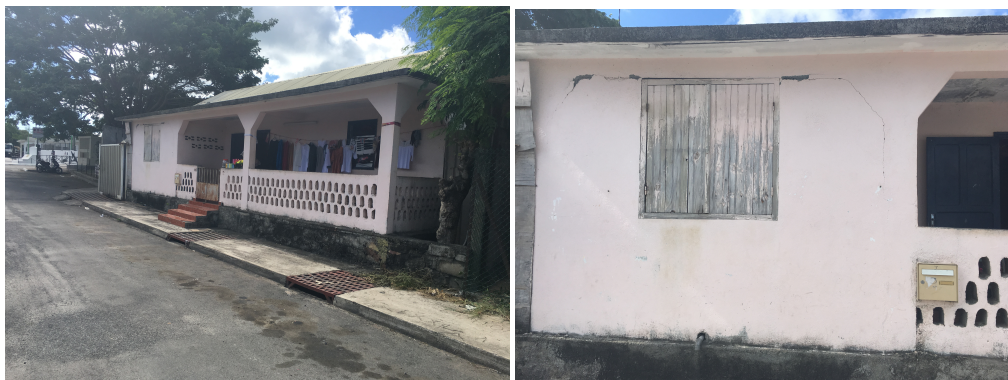
Fig. 41 : secteur ouest de Pamandzi, en bord de mer, ossature béton armée et remplissage en maçonnerie majoritairement construites avec du sable de mer favorisant la corrosion des aciers. Fissures aux liaisons ossature et remplissage. Les dégâts sont principalement de degré 1 à 2 pour une vulnérabilité A. (photos-AS-BCSF).

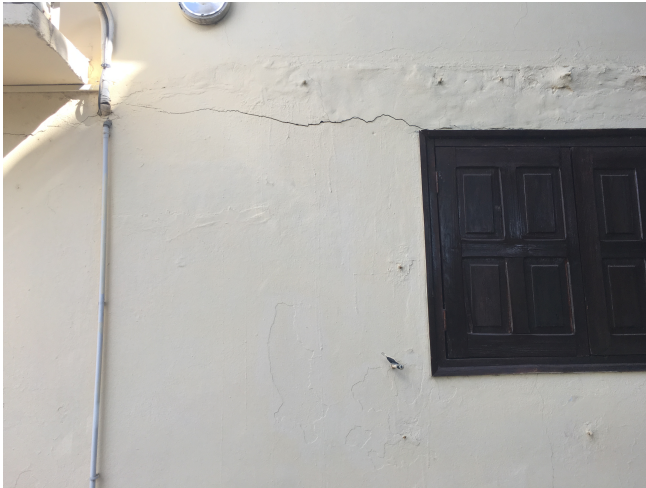
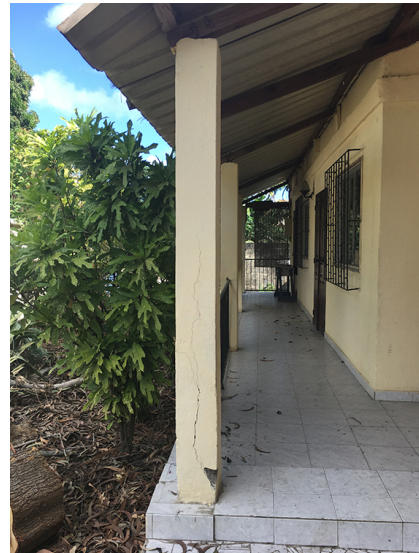
Fig. 42 : Ecole primaire Mongome, en ossature béton armée et remplissage en maçonnerie RDC : fissures fines avec une faible ouverture murs à partir du coin des fenêtres + fissures sur un poteau qui soutien l'avancée du toit. (photos-AS-BCSF).

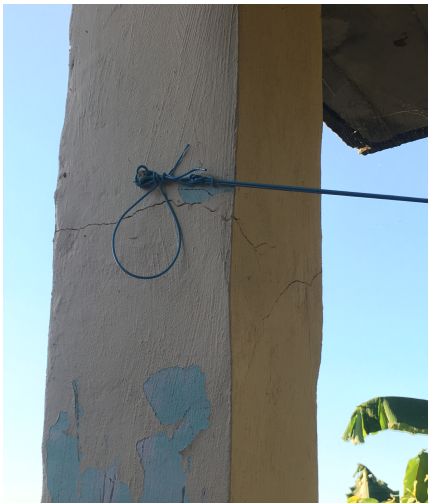
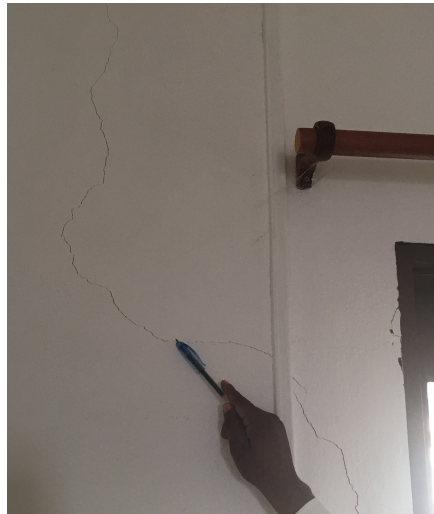
Fig. 44 : poteau avec fissures traversantes horizontales. Exemple de fissures dans les murs (degré 2 vulnérabilité B). (photos-AS-BCSF).
