# Note préliminaire

Séisme des Saintes (Guadeloupe)  
du 21 novembre 2004

**BCSF**  
**Bureau Central**  
**Sismologique**  
**Français**

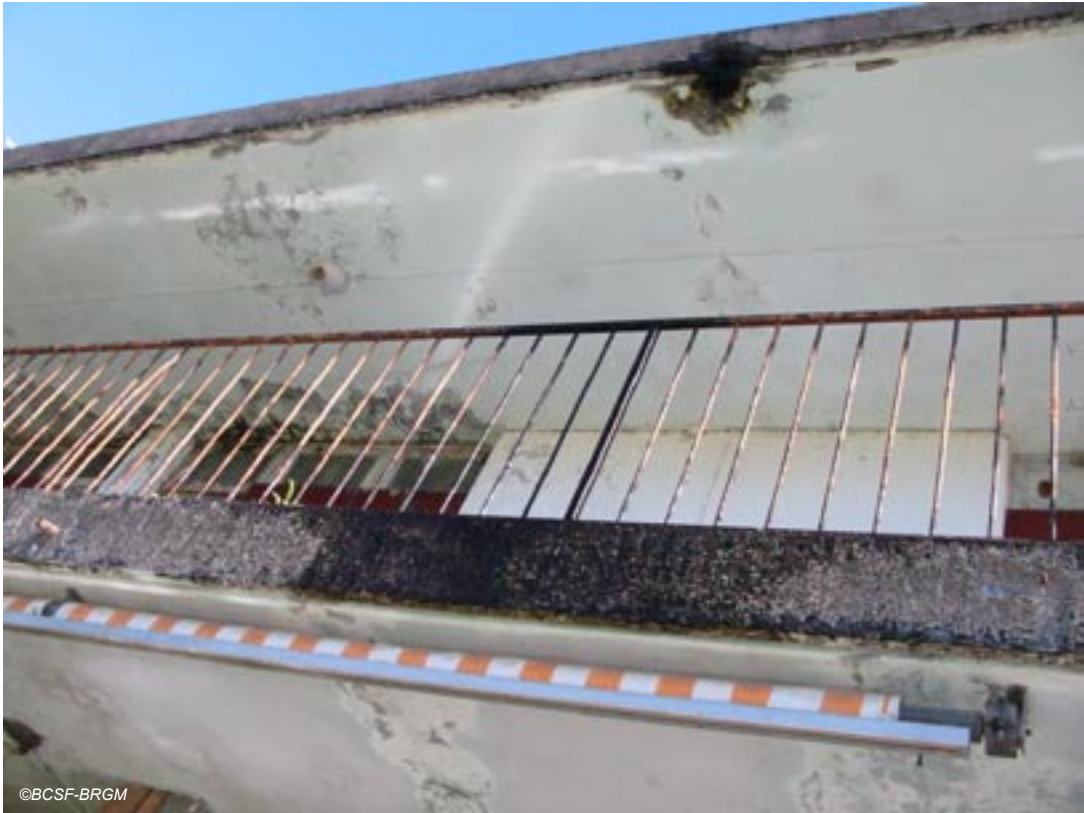
Fig. IV-4. Exemple d'une construction rongée par des problèmes d'infiltration augmentant la vulnérabilité aux secousses sismiques - St-Claude.

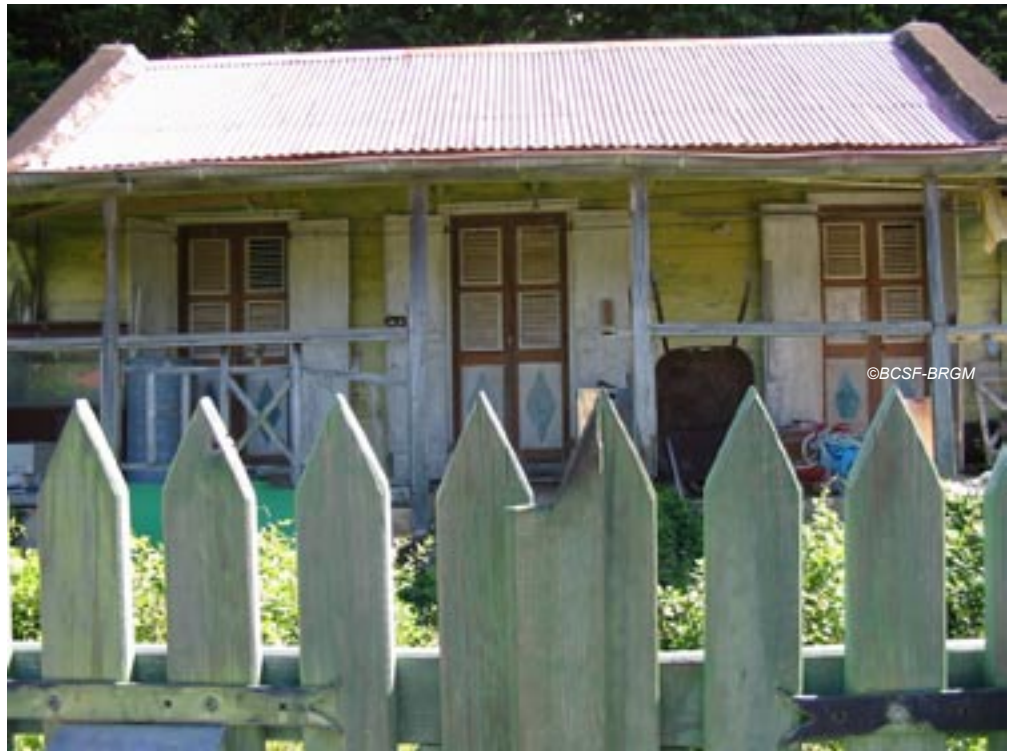
Fig. IV-5. Exemple d'une construction en bois (Terre-de-Haut) au comportement parasismique satisfaisant - Terre-de-Haut.

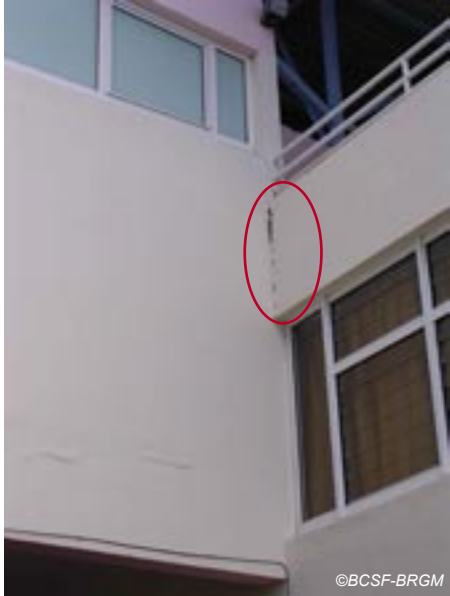
Fig. IV-12. Fissures au collège de Terre-de-Bas. Bâtiment récent, construit selon les normes PS69 (vulnérabilité E).

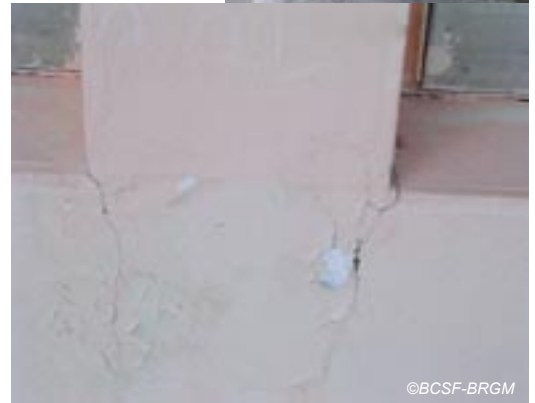
Fig. IV-11. Fissures sur une maison à proximité du débarcadère (vulnérabilité C).

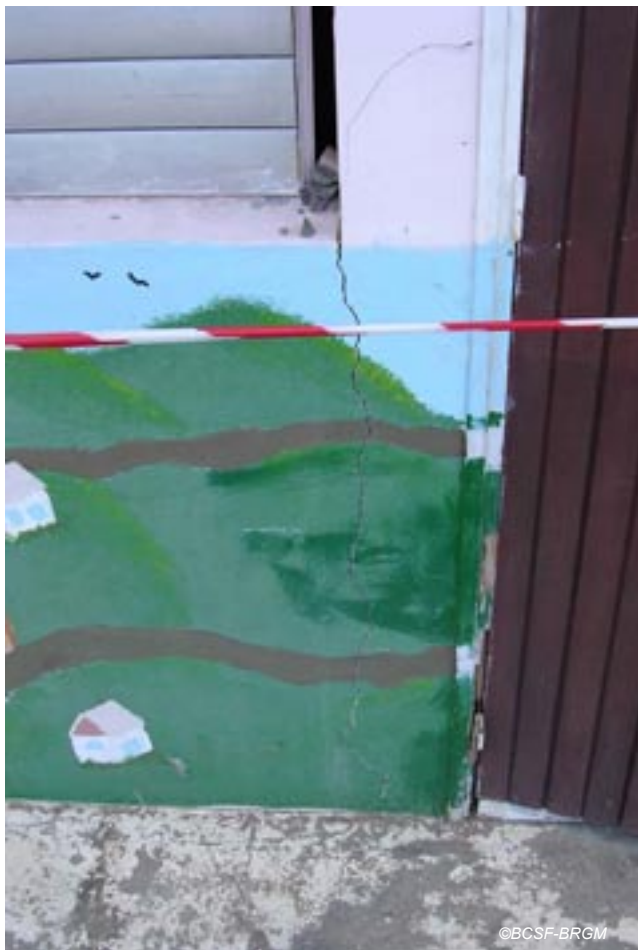
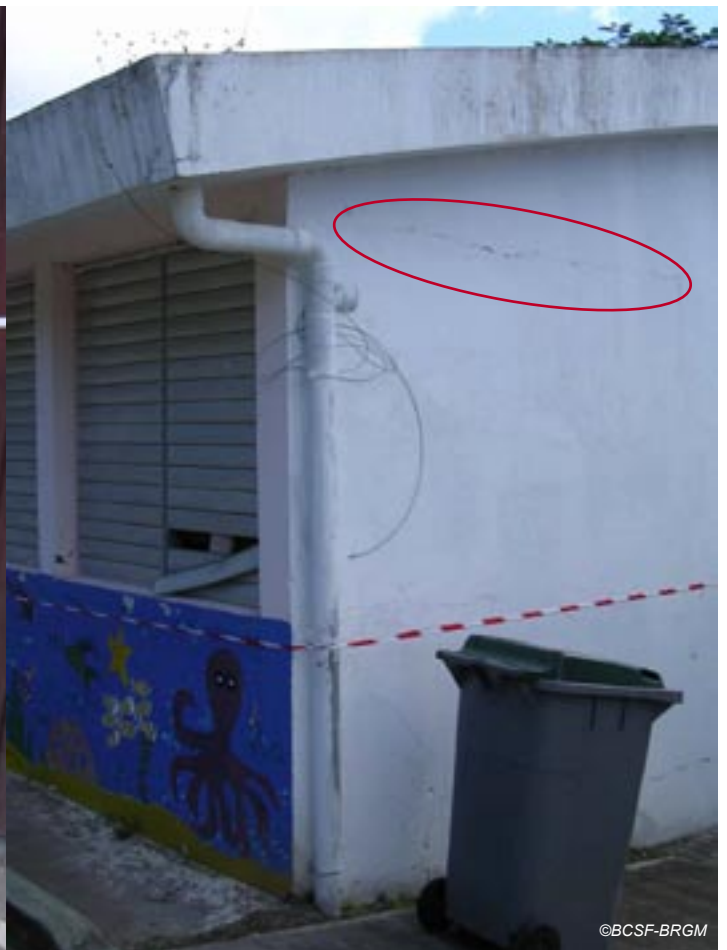
Fig. IV-13. Dommages sur la structure à l'école maternelle de Petites-Anses (vulnérabilité B).

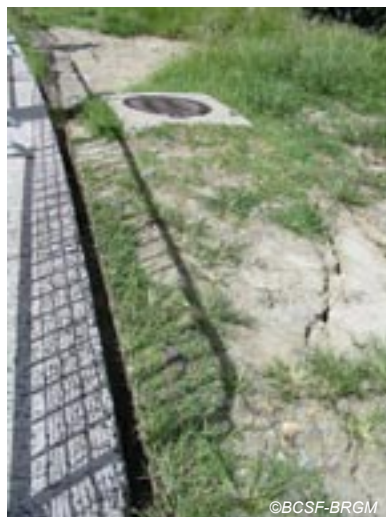
Fig. IV-28. Route du Pain de Sucre : fissuration entre chaussée et bordure.

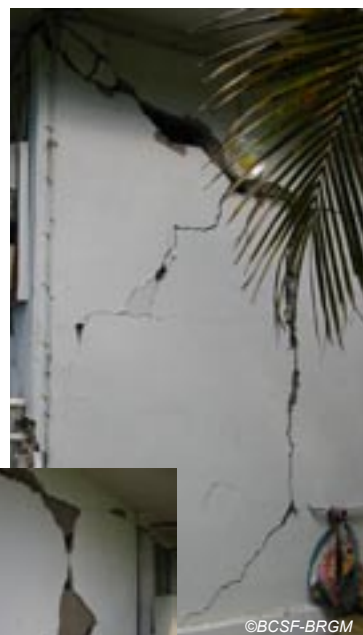
Fig. IV-30. Maison individuelle - nombreuses fissures diagonales de degré 4 sur murs porteurs.

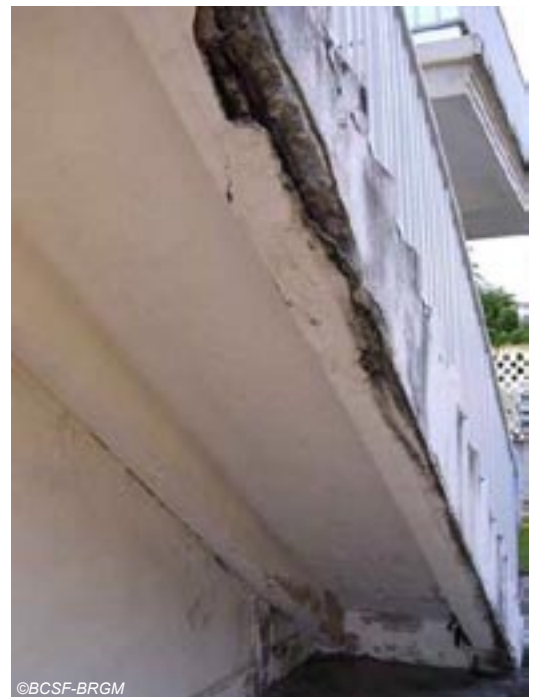
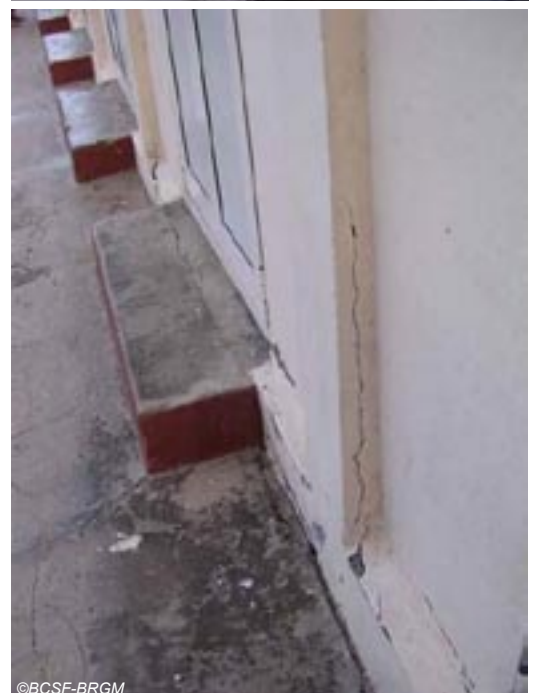
Fig. IV-31. Dommages structuraux légers sur l'école de Bananier (niveau 2).

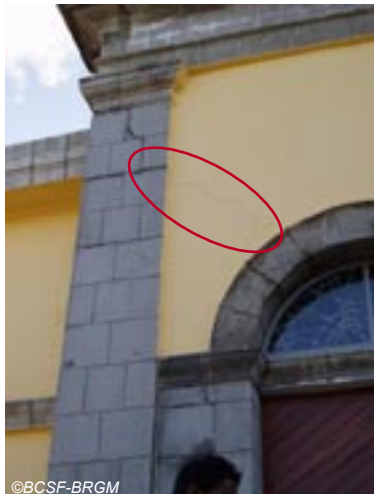
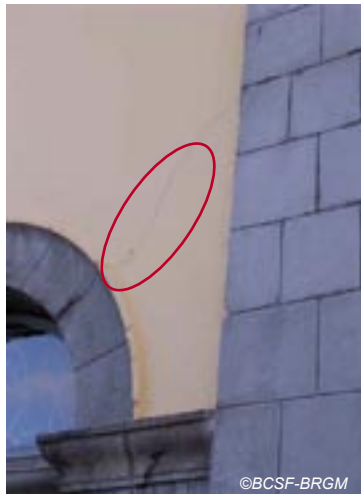
Fig. IV-33. Fissures « symétriques » de part et d'autre du fronton de l'église au centre du bourg (niveau 2).

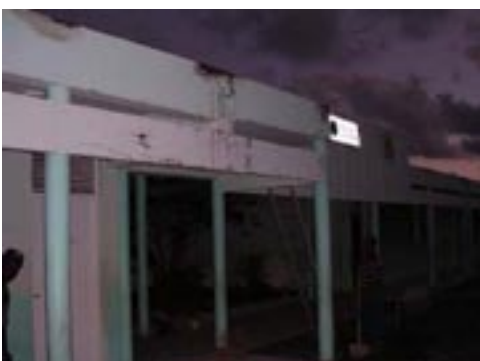
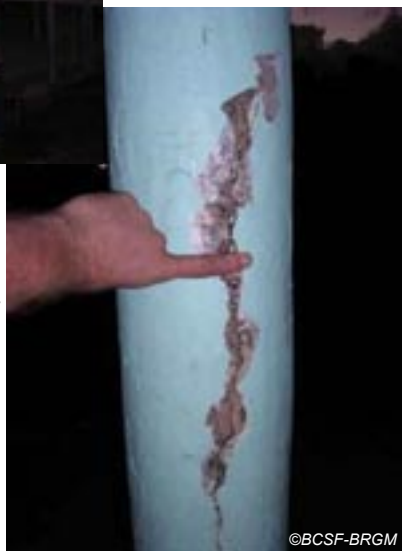
Fig. IV-34. Ecole de Sainte Marie : le poteau endommagé montré sur la photo de droite est le poteau d'angle de la photo de gauche. Il s'agit du seul poteau endommagé de toute l'école (dommage de niveau 3 isolé). Par ailleurs, un parement décoratif en béton courant le long du haut du bâtiment, fortement endommagé par le séisme, a dû être détruit pour sécuriser le bâtiment.

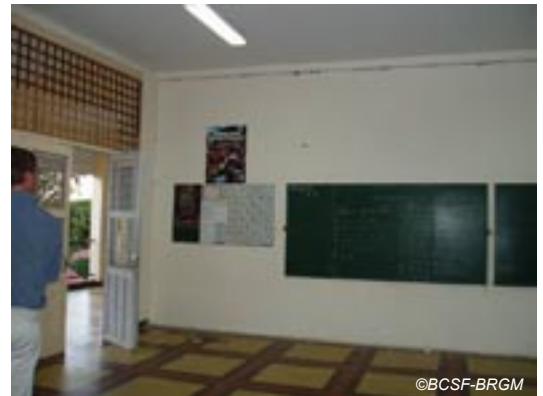
de « poteaux de soutènement fracturés » et de « fracture dans les murs porteurs ». L'école de Routhiers (fig.IV-35) montre une désolidarisation entre les cloisons internes du premier étage et la structure du bâtiment. La mairie, le marché couvert (fig. IV-32) et l'église (fig. IV-33) ont subi des dommages importants (fractures aux angles de liaison entre éléments structuraux, éclatement de béton sur poteaux en béton armé). Sur le marché couvert, on peut suspecter des dommages liés au phénomène de poteaux courts. Les bâtiments qui ont le plus soufferts sont généralement anciens, de classe de vulnérabilité B ou C. Sur les maisons individuelles les dommages semblent légers à modérés.

Fig. IV-35. Ecole de Routhiers : les cloisons internes construites pour subdiviser une grande salle au 1<sup>er</sup> étage ont toutes été désolidarisées de la structure en béton armé du bâtiment (dommage de niveau 2).

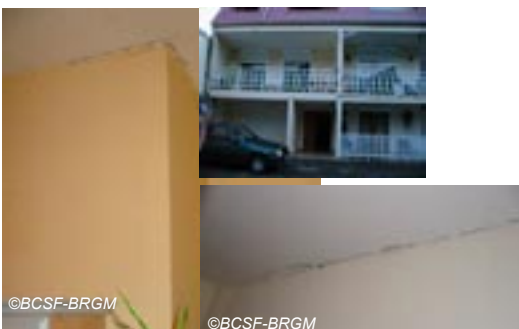
Fig. IV-39. Fissures aux raccords murs-planchers (niveau 2) - dégâts structuraux légers, mais généralisés sur l'ensemble du bâtiment (quartier Dolé).

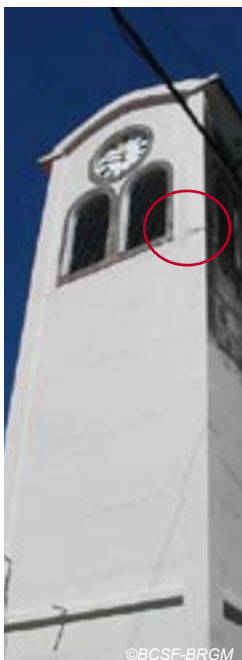
Fig. IV-41. Cisaillement du clocher sous les baies (vuln. C).

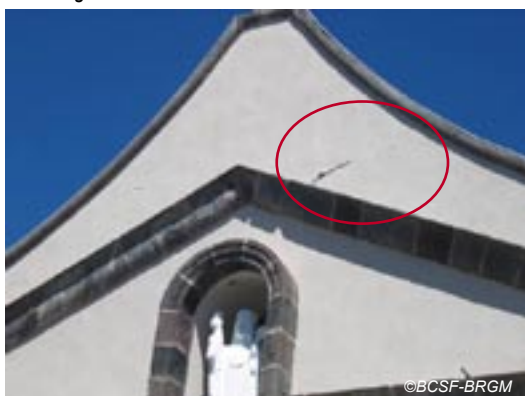
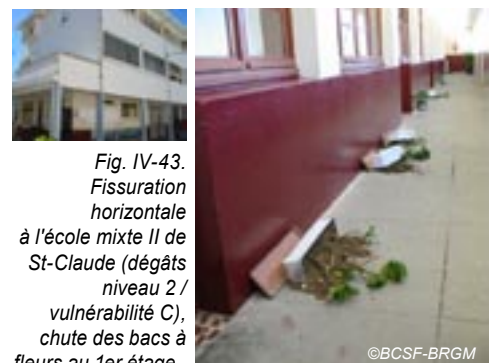
Fig. IV-43. Fissuration horizontale à l'école mixte II de St-Claude (dégâts niveau 2 / vulnérabilité C), chute des bacs à fleurs au 1er étage..

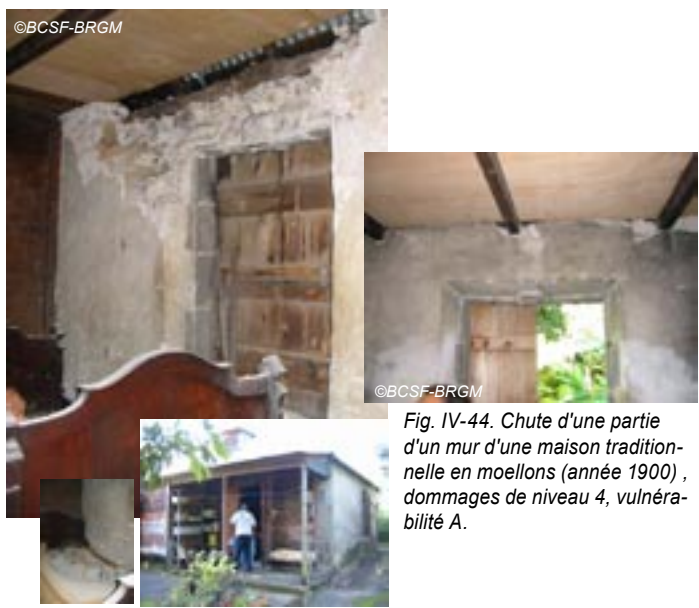
Fig. IV-44. Chute d'une partie d'un mur d'une maison traditionnelle en moellons (année 1900), dommages de niveau 4, vulnérabilité A.

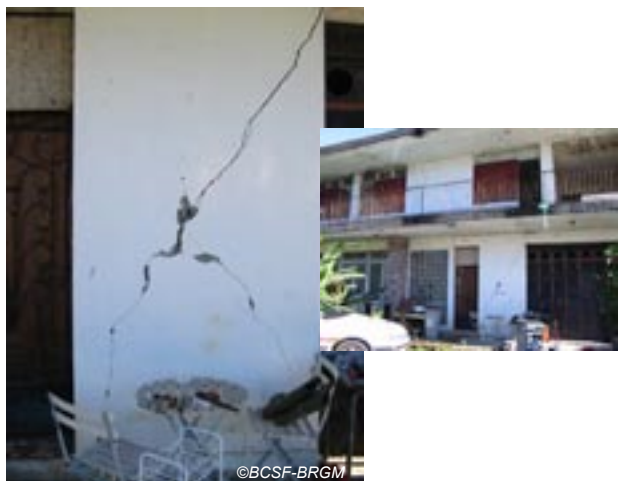
Fig. IV-47. Secteur de Matouba - maison individuelle particulièrement rongée par la corrosion (nombreuses traces d'infiltrations), dégâts de niveau 3, vulnérabilité B.

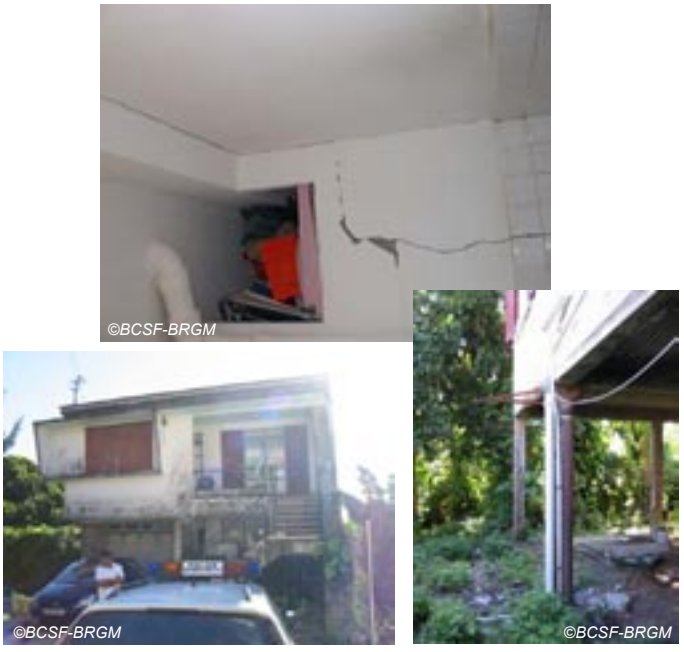
L'église de Matouba a connu un dégât sur les piliers soutenant sa dalle supérieure (effets de poteaux courts). Des maisons sur pilotis (fig.IV-48) particulièrement vulnérables en structure béton et remplissage sont également fissurées de toutes parts. Une maison individuelle ancienne en maçonnerie de moellons a subi un effondrement partiel d'un mur extérieur. Selon Patricia Ballandier, d'autres établissements sur la commune ont subi ce même type de dommages, l'école communale des quatre chemins, l'école communale mixte II, l'école communale mixte I (sous la mairie) et le collège Rémy Nainsouta. D'autres dégâts nous ont encore été signalés, sur la chambre des métiers, le bâtiment de la police municipale ou le Pont Matouba pour ne citer que les principaux. L'église paroissiale de St. Claude (fig.IV-41, IV-42) et son clocher (proche de la mairie) ont été endommagés. Le clocher en structure béton (poteau/poutre), a été cisailé dans son tiers supérieur.

Fig. IV-48. Saint-Claude - maison individuelle sur pilotis, dégâts de niveau 2 et 3, vulnérabilité B.

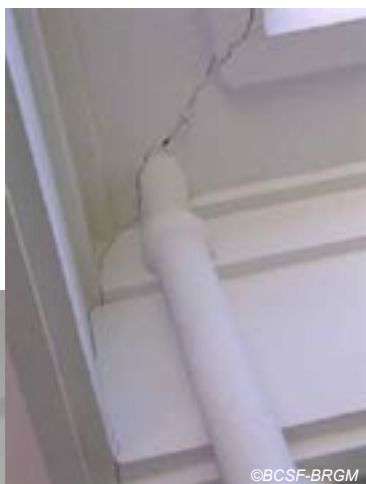
Fig. IV-49. Fissures dans le bâtiment de la mairie de Trois-Rivières (dommages de niveau 2).

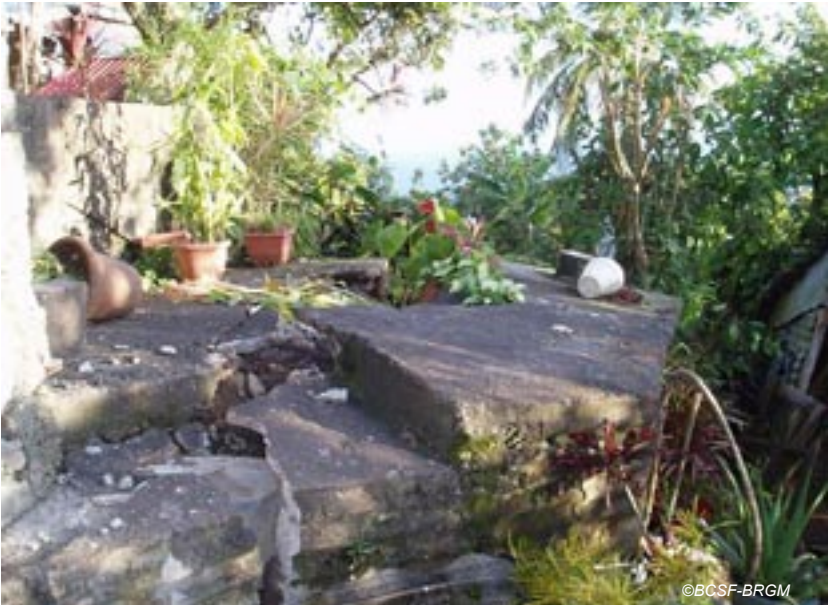
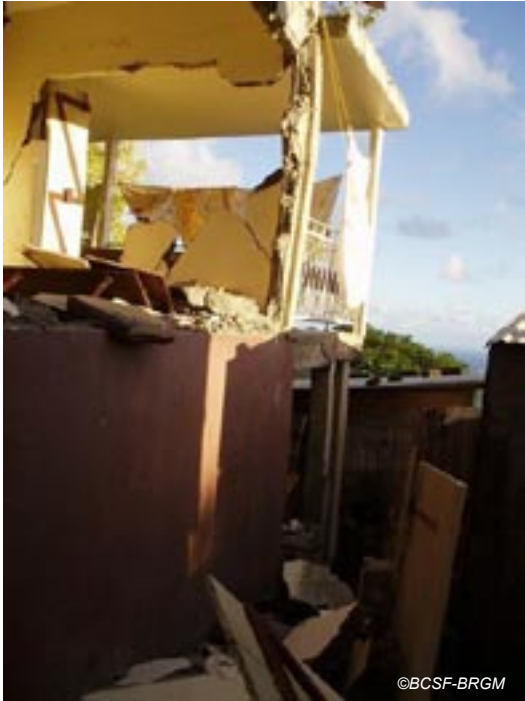
Concernant le quartier « La Plaine », la visite de terrain suggère fortement que les dégâts importants observés sont dus à un effet de tassement du sol. Les maisons les plus touchées (fig. IV50, IV-51) sont en effet en bordure de ravine et des marques de tassement du sol sont clairement visibles alentour. Les maisons situées en amont, en terrain plat, n'ont souffert d'aucun dommage visible à l'extérieur et les dégâts à l'intérieur d'une habitation que nous avons visitée sont de niveau 1 (quelques fissures fines). Le décès d'une fillette et l'hospitalisation de sa soeur sur ce quartier montrent de façon dramatique la très grande vulnérabilité de certaines zones d'implantation de l'habitat.

Fig. IV-50. Lieu dit La Plaine. Vue de la maison la plus touchée dans le quartier (niveau 4) et affaissement de terrain au voisinage, au bord de la ravine.

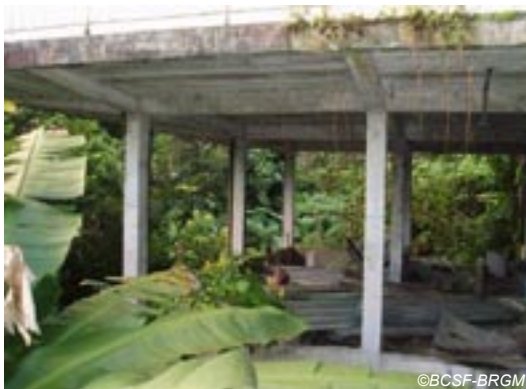
Fig. IV-53. Maison d'apparence très vulnérable n'ayant subi aucun dommage visible de l'extérieur. Lieu dit du « Soldat ».

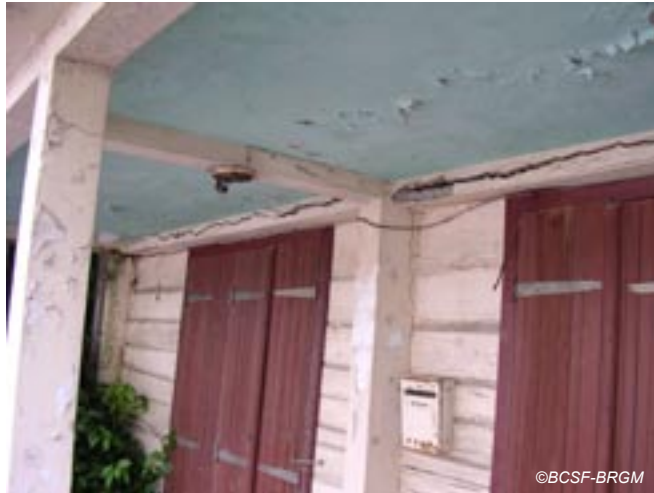
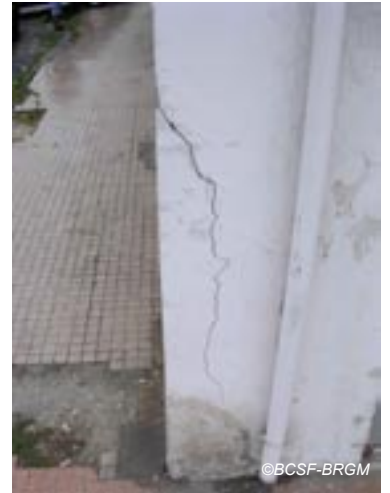
Fig. IV-55. Fissures sur les structures de deux maisons d'habitation anciennes (dommages de niveau 2 sur bâtiment de vulnérabilité B).

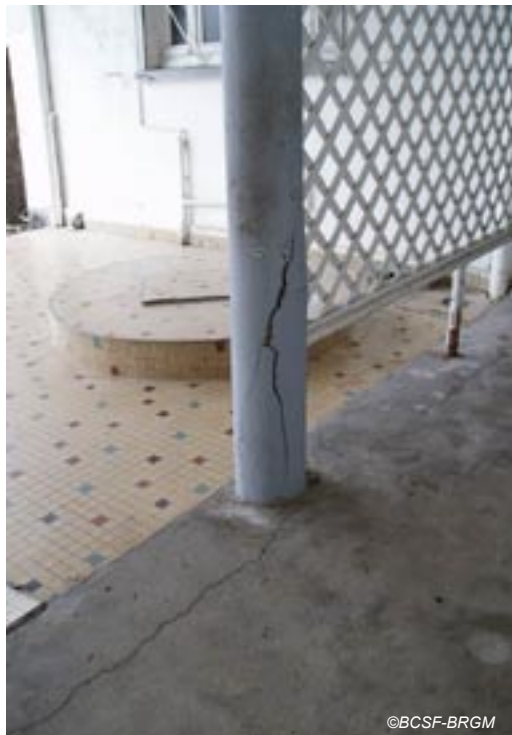
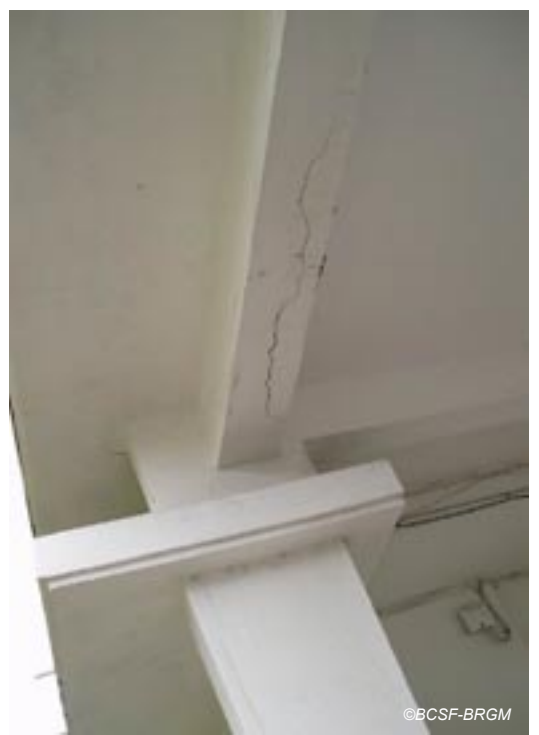
Fig. IV-56. Dommages sur les poteaux du bâtiment principal de l'ancien hôpital de Marie Galante (dommages de niveau 2 et 3 sur éléments porteurs). Le bâtiment est très ancien (vulnérabilité B).

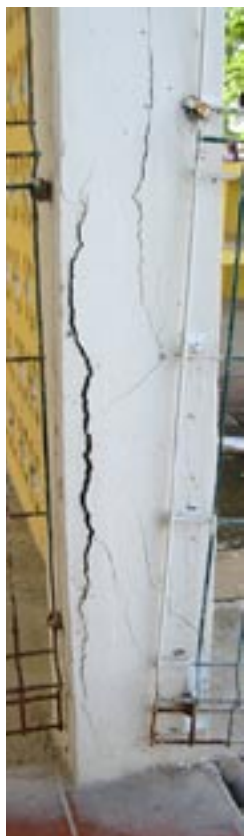
Les piliers de l'école primaire (fig. IV-62) sont marqués d'une fissuration du béton à leur base de façon systématique comme les piliers du marché (fig. IV 58) qui a dû être fermé au public le temps des réparations. Un architecte d'urgence a indiqué l'inclinaison des poteaux EDF sur le territoire de la commune.

Fig. IV-58. Pilier supportant la structure du marché couvert.

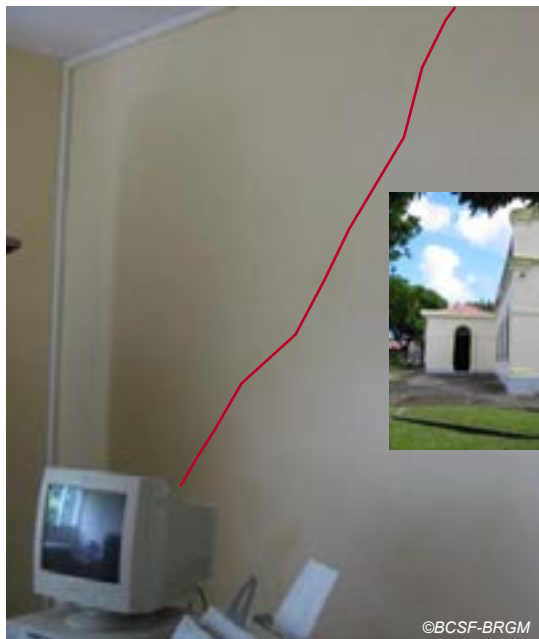
L'angle du bâtiment de la mairie de construction récente est marqué d'une fissuration de degré 2 (structure), (figure IV-59). L'église n'a pas subi de dégât hormis les vitraux en partie supérieure qui se sont brisés. Le trépier monumental, supportant les cloches de l'église est largement fissuré en son pied et est appelé à être détruit (fig. IV-63).

Fig. IV-59. Mairie de Saint-Louis - fissure de niveau 2 en angle de bâtiment.

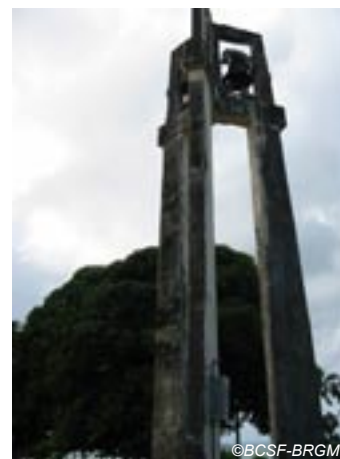
Fig. IV-63. Trépier du clocher de l'église de Saint-Louis - fissuration à la base.

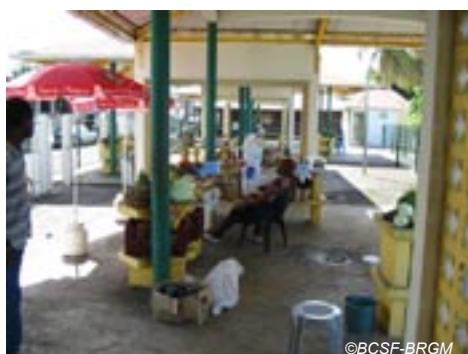
Fig. IV-61. Marché de Saint-Louis - base des piliers fissurés).

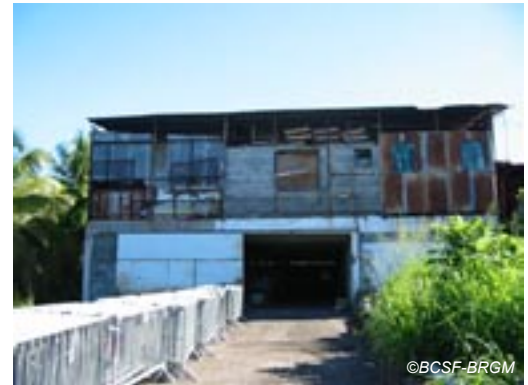
Fig. IV-64. Bâtiment "Ex-Pharmacie" servant d'atelier particulièrement vulnérable et dangereux (pilotis) - Trou dans la dalle du rez-de-chaussée.

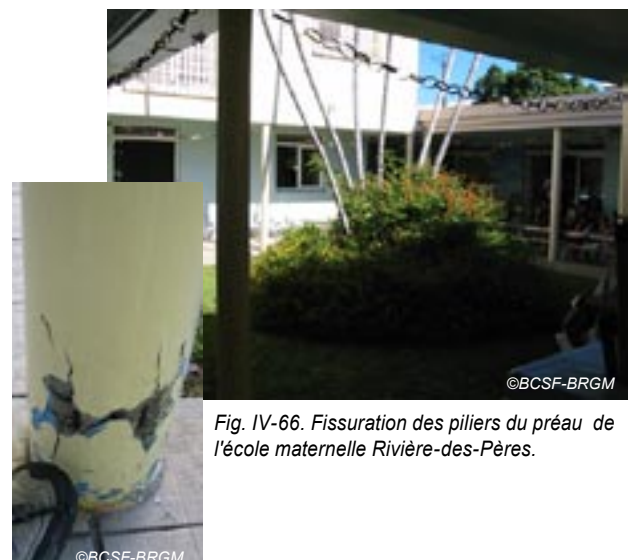
Fig. IV-66. Fissuration des piliers du préau de l'école maternelle Rivière-des-Pères.

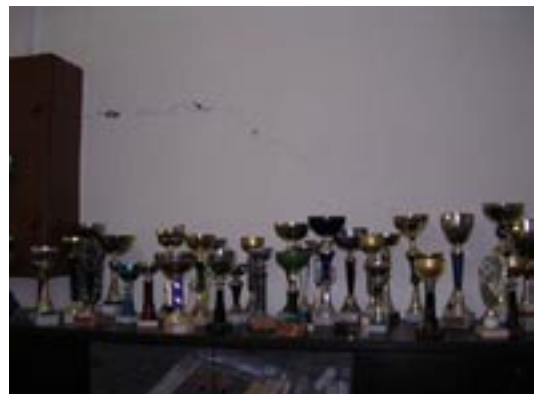
Fig. IV-67. Petit-Bourg - fissure sur un mur non porteur. Sur l'ensemble des coupes, seules 3-4 ont été renversées par le séisme.

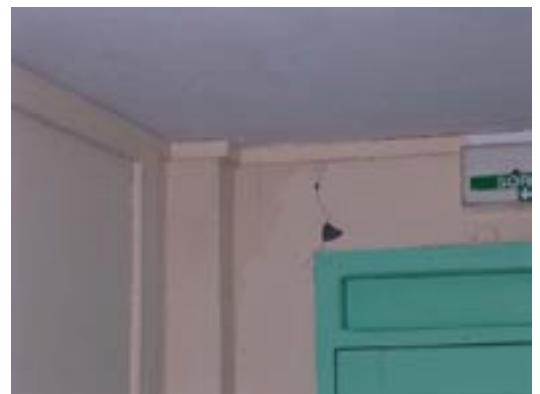
Fig. IV-68. Petit-Bourg - école mixte II, fissure dans l'encadrement d'une porte.

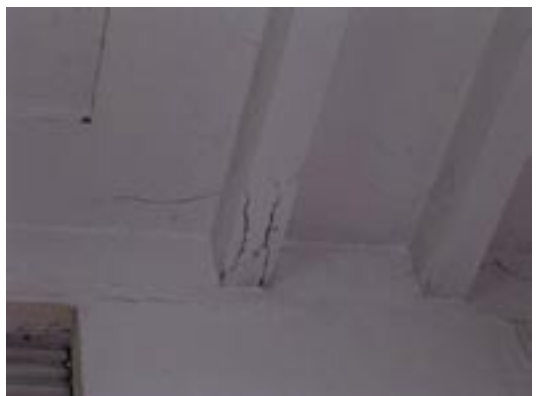
Fig. IV-69. Petit-Bourg - église, fissure sur structure

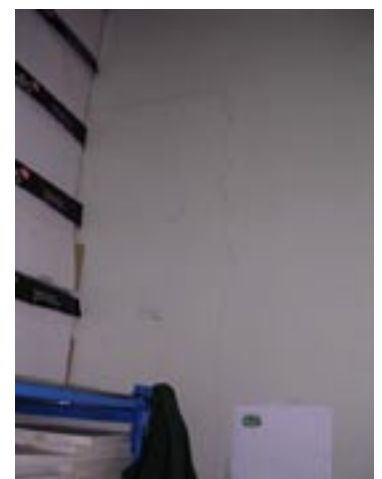
Fig. IV-70. Petit-Bourg - mairie, fissures légères dans la structure non porteuse, salle de reprographie.

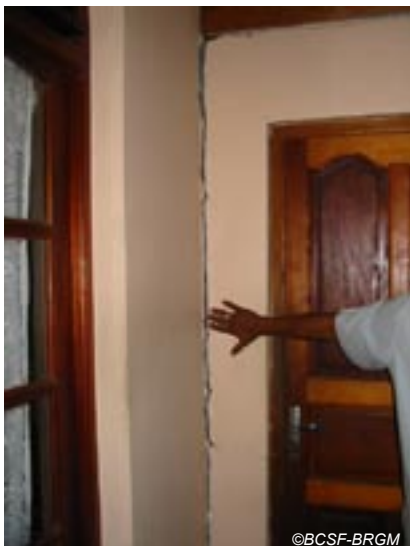
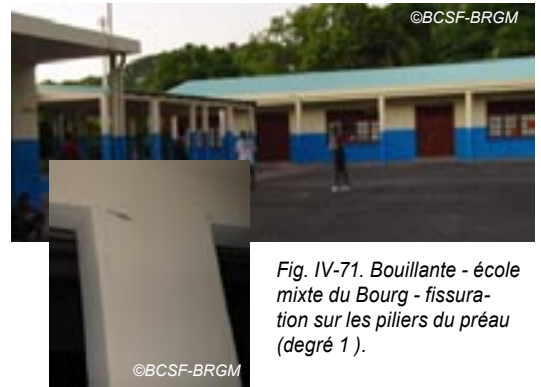
Fig. IV-71. Bouillante - école mixte du Bourg - fissuration sur les piliers du préau (degré 1).

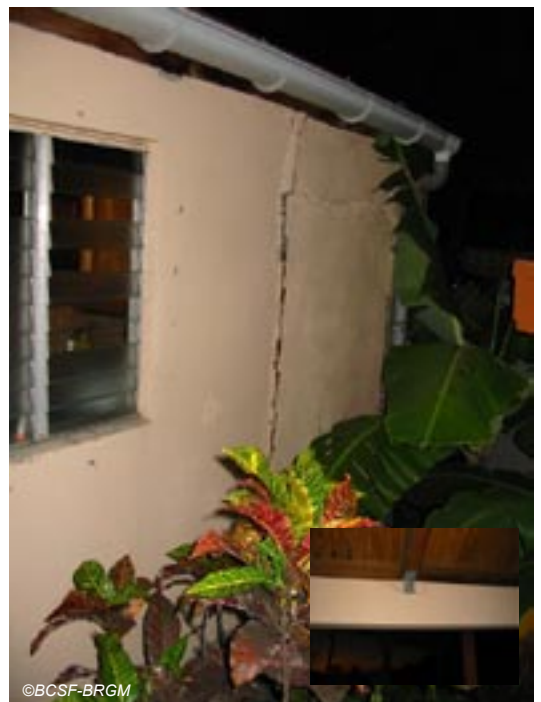
Fig. IV-72. Bouillante - quartier Courbaril - affaissement du terrain et large fissuration.

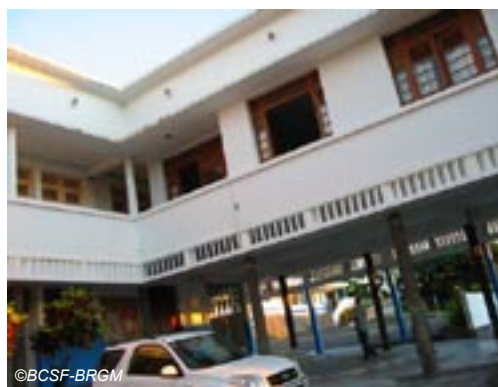
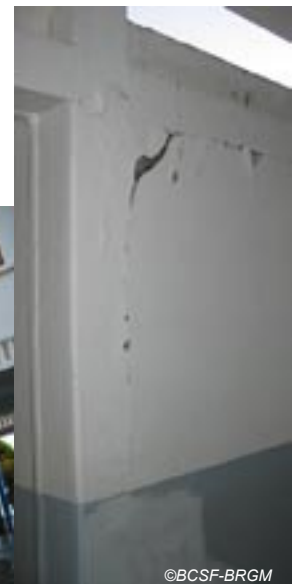
Fig. IV-74. Bouillante - école mixte de Village - fissurations entre le mur de remplissage et la structure .

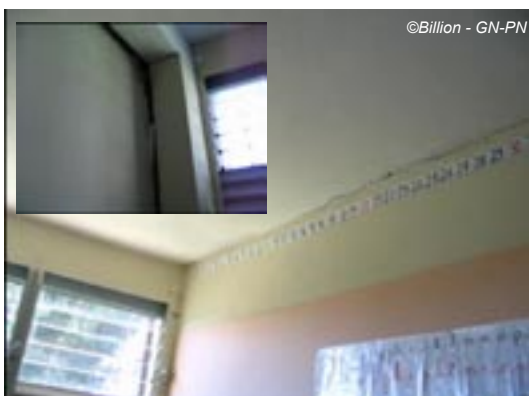
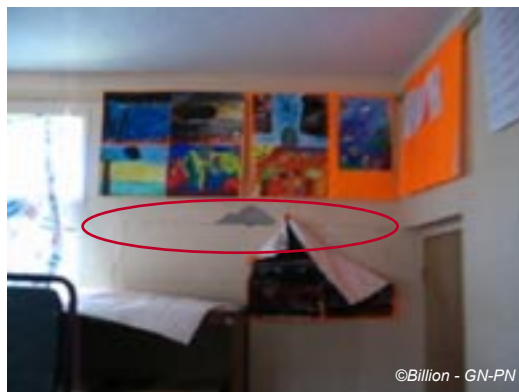
*Fig. IV-79. Pointe-Noire - école Acomat fissures de niveau 2 sur mur porteur.*

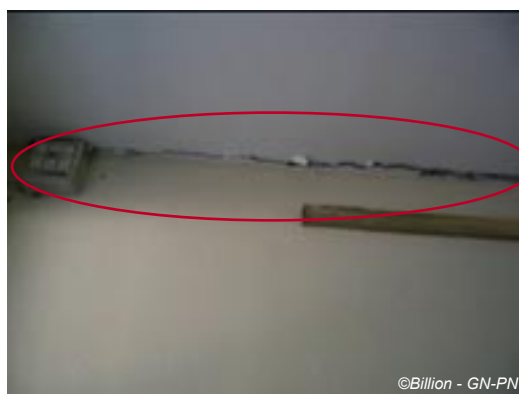
*Fig. IV-80. Pointe-Noire - école Acomat, désolidarisation entre le plafond et le mur.*

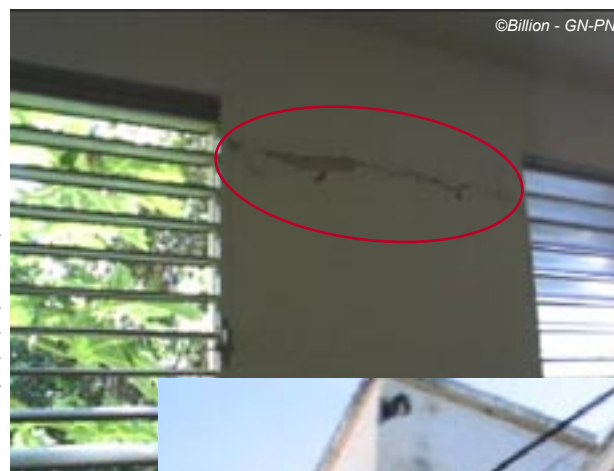
*Fig. IV-81. Pointe-Noire - réfectoire de l'école Acomat, nombreuses fissures horizontales (dégâts structuraux légers de niveau 2).*

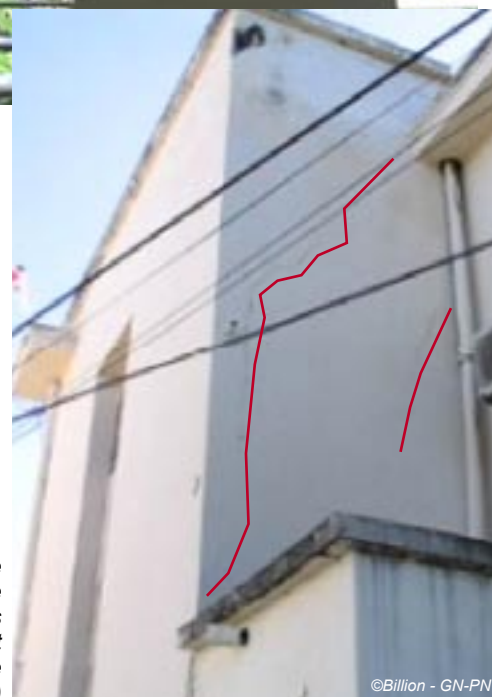
*Fig. IV-83. Pointe-Noire façade N-O de l'annexe de la mairie, fissures verticales suite à l'oscillation du bâtiment (dégâts structuraux légers de niveau 2)*

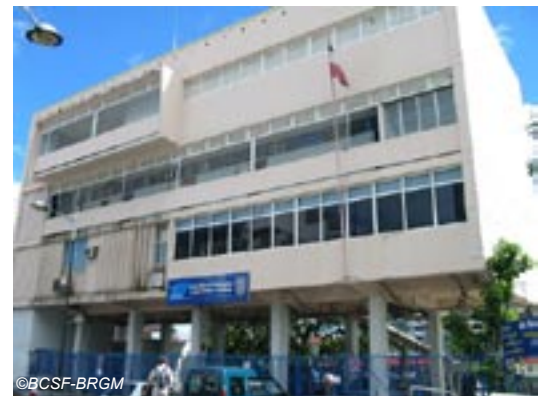
Fig. IV-88. Bâtiment du DRAM sur étage transparent de grande vulnérabilité marqué par une fissuration interne importante (non accessible lors de notre visite).

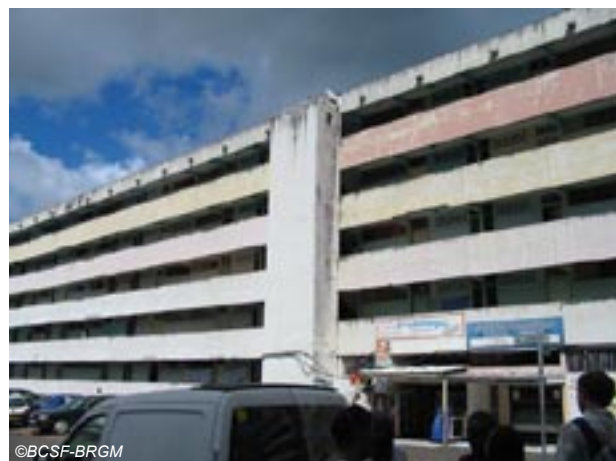
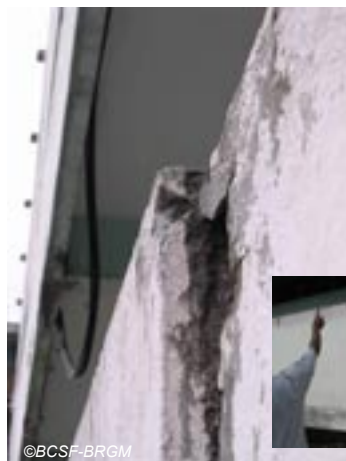
Fig. IV-90. Fissuration large en bout de bâtiment sur les structures porteuses - HLM Henri IV.

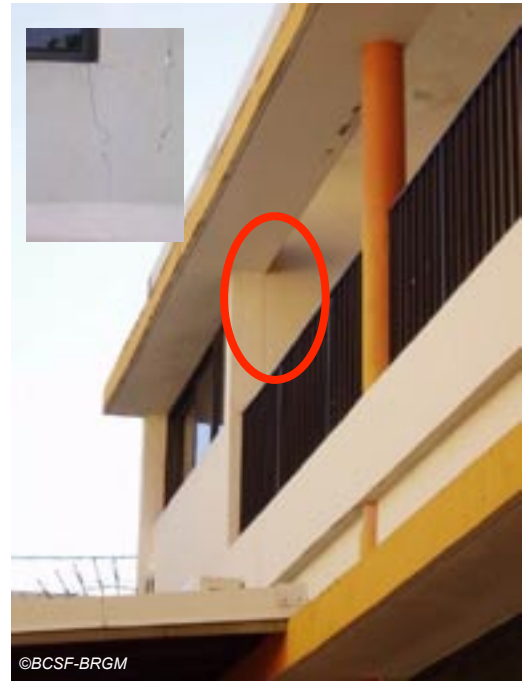
Fig. IV-92. Mairie : dommages légers sur un bâtiment rajouté en 1972 (dommage de niveau 2 ponctuel).
