Séisme de Martinique

29 novembre 2007

Rapport du BCSF : synthèse sismologique
et étude macrosismique

BCSF
Bureau Central
Sismologique
Français

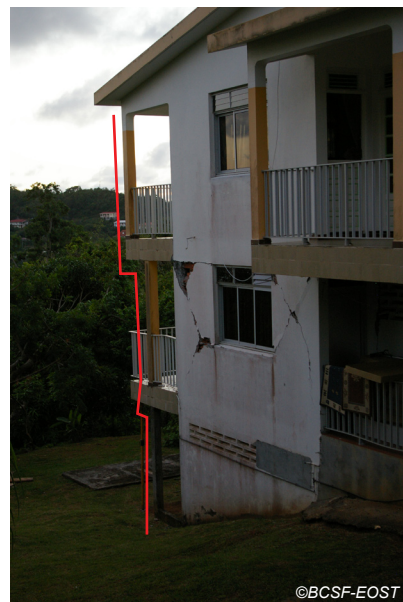
Fig. V-5 : Le Marin - Défaut d'alignement des piliers de terrasse.

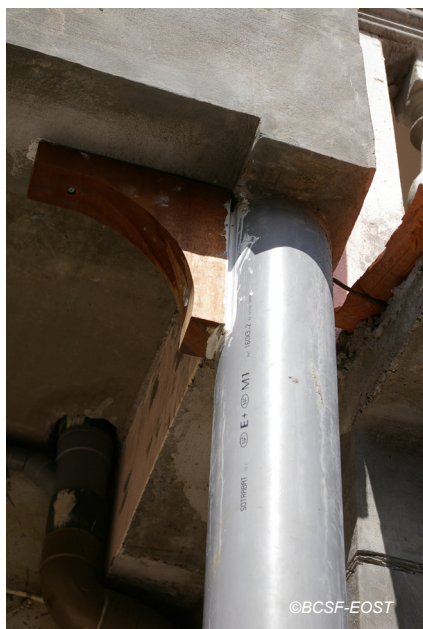
Fig. V-4 : Sainte-Marie - Rupture par effort tranchant d'un poteau court suite à une maçonnerie de mur en blocs de béton non jointive avec les poutres du 1^{er} étage.

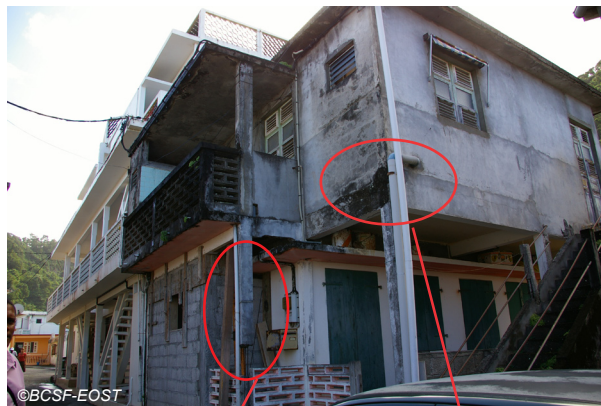
Fig. V-15 : Grand-Rivière - Pilier défectueux antérieur au séisme représentant un élément de grande vulnérabilité et n'ayant pas été endommagé d'avantage.

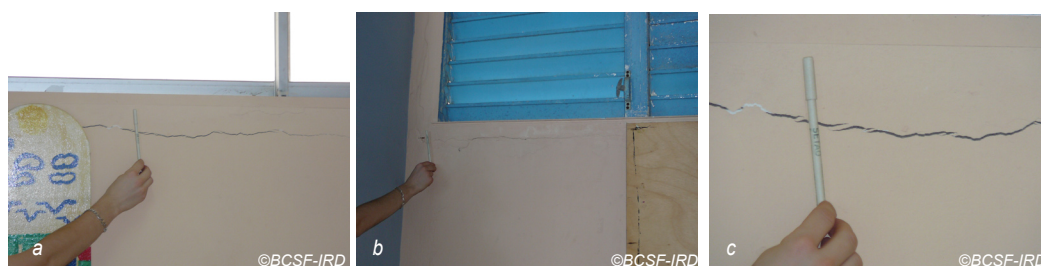
L'école mixte, date de 1967 (vulnérabilité B) et comprend un rez-de-chaussée transparent. A tous les étages du bâtiment, des fissures (dégâts de niveau 1 à 2) sont apparues dans les murs de remplissage.

Fig. V-21 : Basse-Pointe - exemples de fissures fines horizontales rencontrées dans l'école mixte.

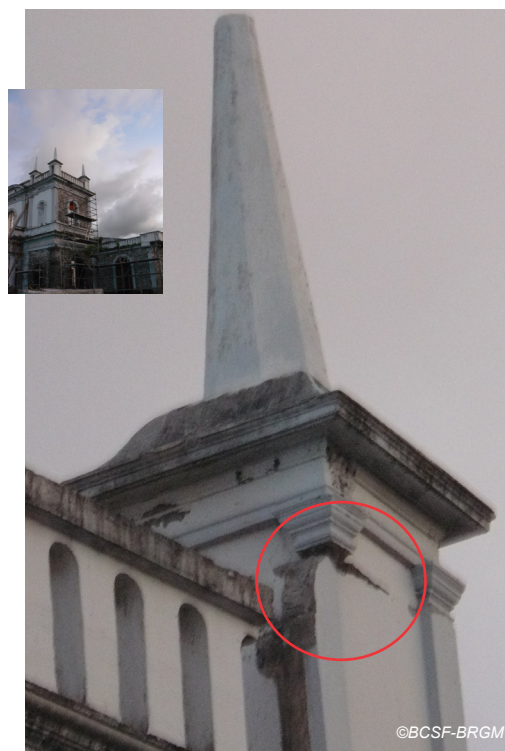
L'ancienne église du Lorrain en cours de rénovation a subi une rupture par effort tranchant d'un poteau sans doute du à de la torsion (Fig. V-23).

Fig. V-23 : Le Lorrain Eglise de 1743 en cours de restauration.

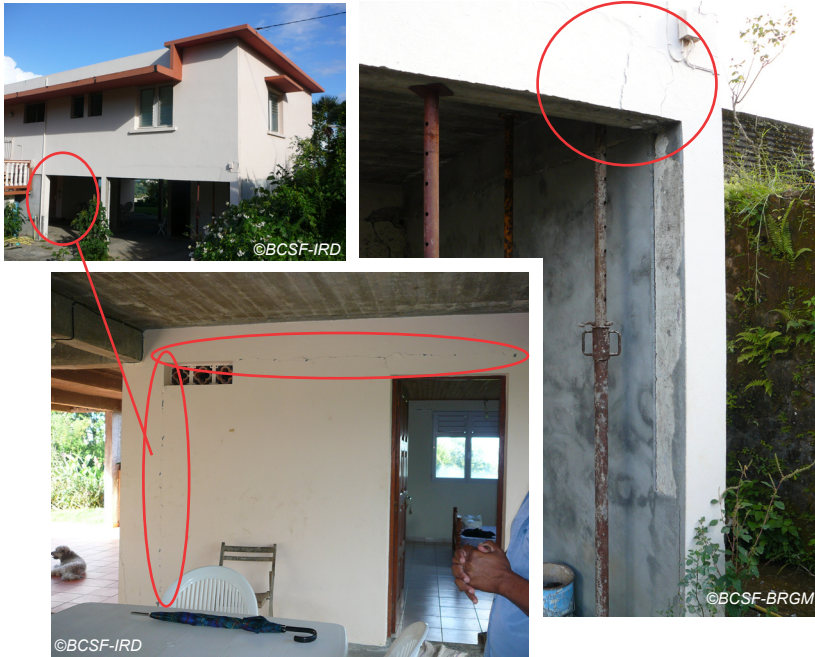
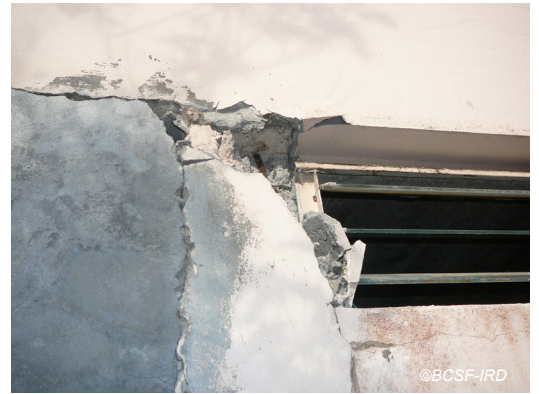
Fig. V-24 : Le Lorrain, lieu-dit Fonds Gens Libres – maison individuelle. RC+1.

Sur la maison individuelle ci-dessus en poteaux-poutres et remplissage en maçonnerie, trois des quatre poteaux soutenant la partie non contreventée de la maison ont été sévèrement endommagés (nécessité d'étayer la maison). Les murs de remplissage ont connu de multiples fissures. La distribution asymétrique des éléments assurant le contreventement aura augmenté la vulnérabilité de ce bâtiment (dégâts de niveau 2-3 / classe vulnérabilité B).

Au rez-de-chaussée, deux murs de remplissage transversaux ont été largement et profondément fissurés (fissures en croix, mur abattu lors de notre visite). Des fissures plus fines sont apparues à l'interface de l'ossature et du mur de remplissage à plusieurs endroits.

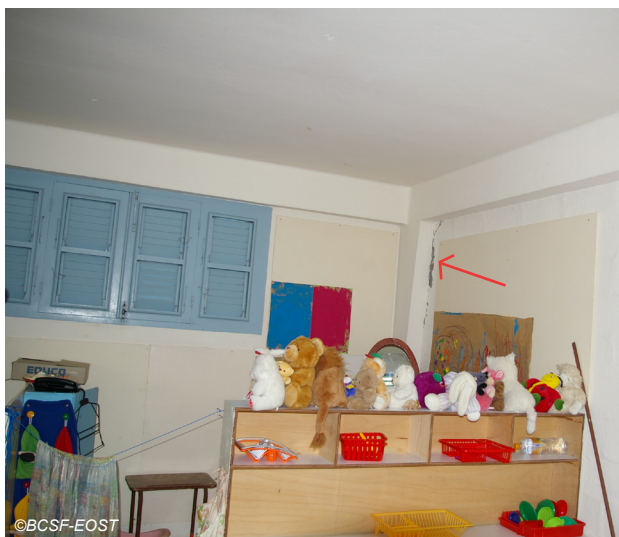
Parmi les dégâts représentatifs de la secousse sur la commune, l'école primaire de Dominante a connu quelques dommages de niveau 1 à 2 (vulnérabilité B). Ce bâtiment âgé d'environ 65 ans laisse entrevoir de la fissuration sur des poteaux, des éclatements de mortier, des fissures entre l'ossature et les murs de remplissage.

Fig. V-37 : Ecole primaire de Dominante, fissure entre mur de remplissage et structure porteuse.

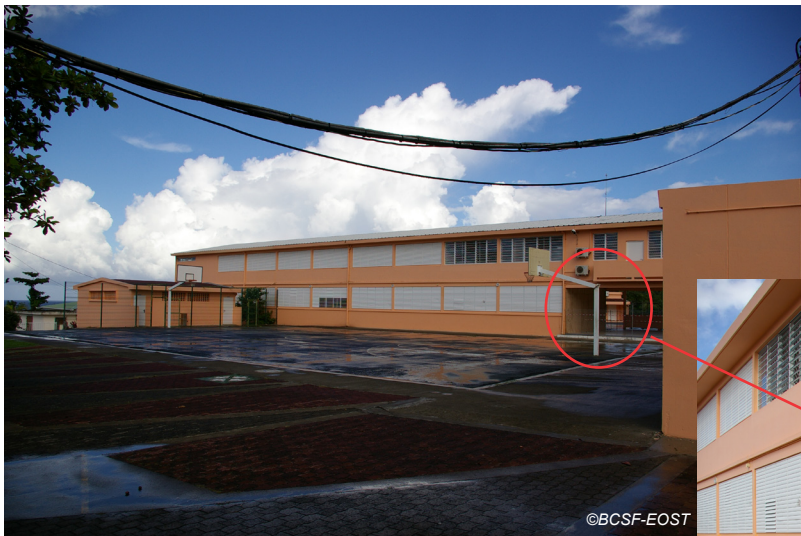
Fig. V-42 : Le Marigot - Collège du Marigot.

Au Collège du Marigot (Fig. V-42), l'irrégularité des remplissages au rez-de-chaussée a entraîné la rupture hors-plan d'un mur en maçonnerie au niveau du préau; (dommages de niveau 3/4 - vulnérabilité B/C) ; des fissures fines ont été observées en petit nombre aux angles de poutre et de la dalle principale du 1^{er} étage.

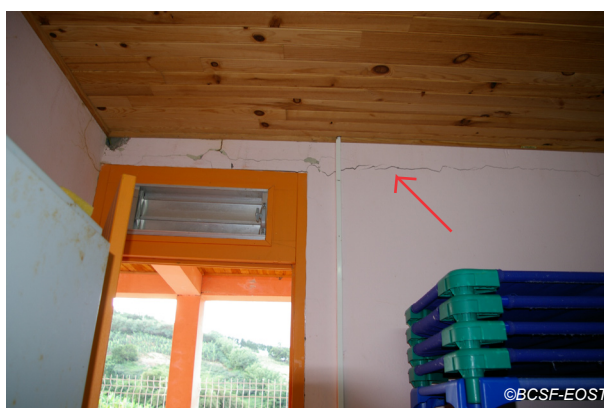
Fig. V-49 : Le Marigot, école maternelle du Bourg - fissure légère mur porteur.

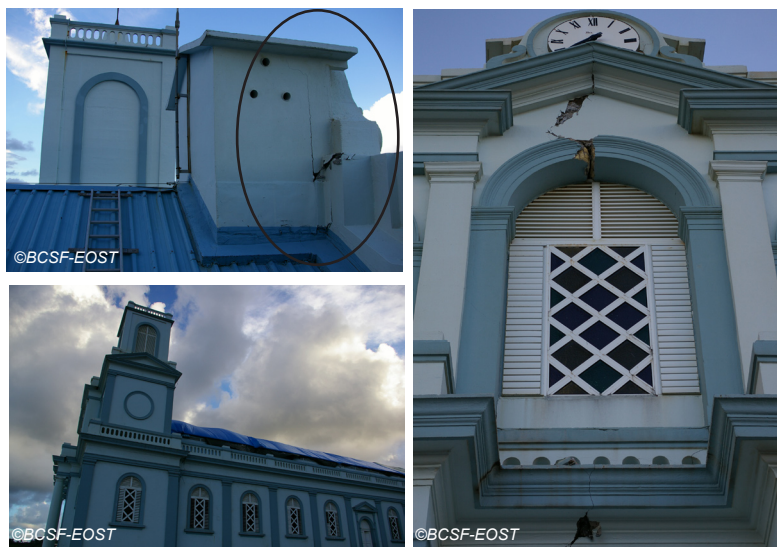
Fig. V-54 : Eglise de Sainte-Marie - fissuration large et traversante du fronton (mur en moellons).

L'église Sainte-Marie au centre de la commune a été affectée par une large fissure traversante sur son fronton. Même si les dégâts sur un édifice élancé sont difficilement corrélables avec les observations faites au sol pour la détermination de l'intensité EMS-98, on peut néanmoins noter leur sévérité.

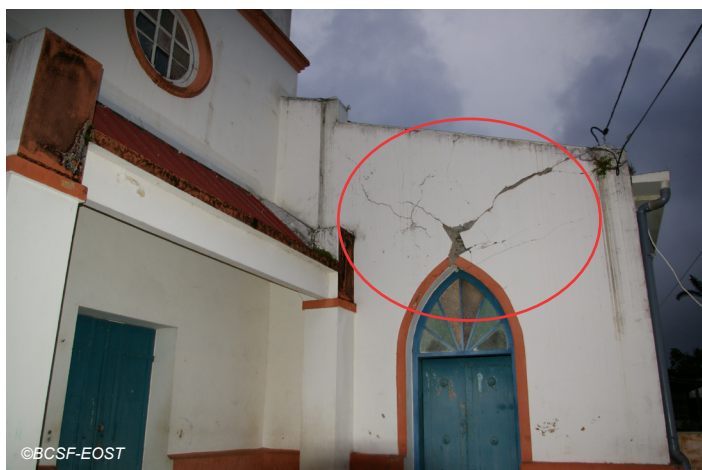
Fig. V-58 : Sainte-Marie, église Mornes des Esses, fissure large et traversante (mur en moellons).

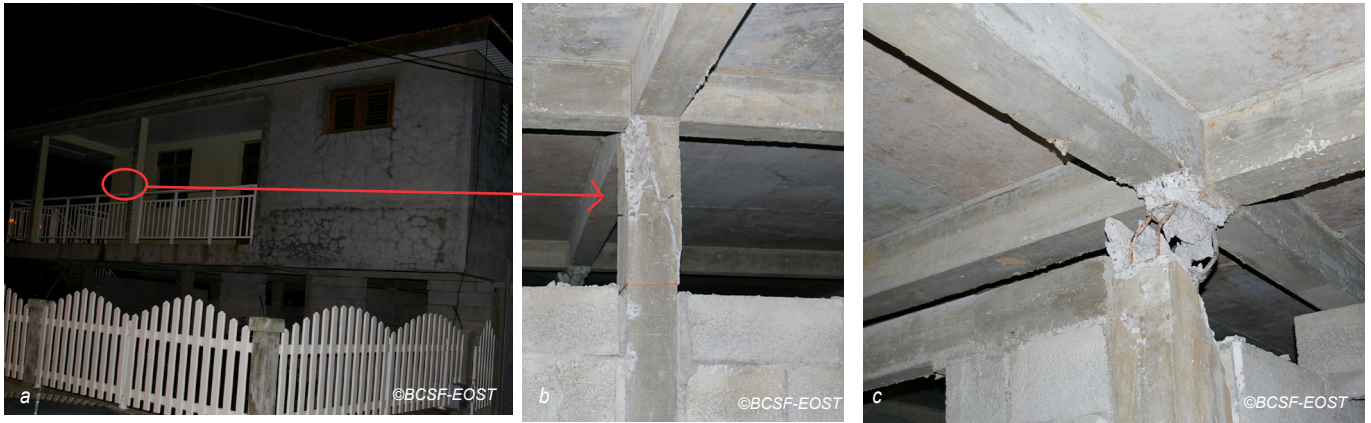
Fig. V-60 : Maison individuelle en ossature de béton armé (remplissage en parpaing), rupture de poteaux (effet "poteau court"), espacement très important entre les armatures transversales.

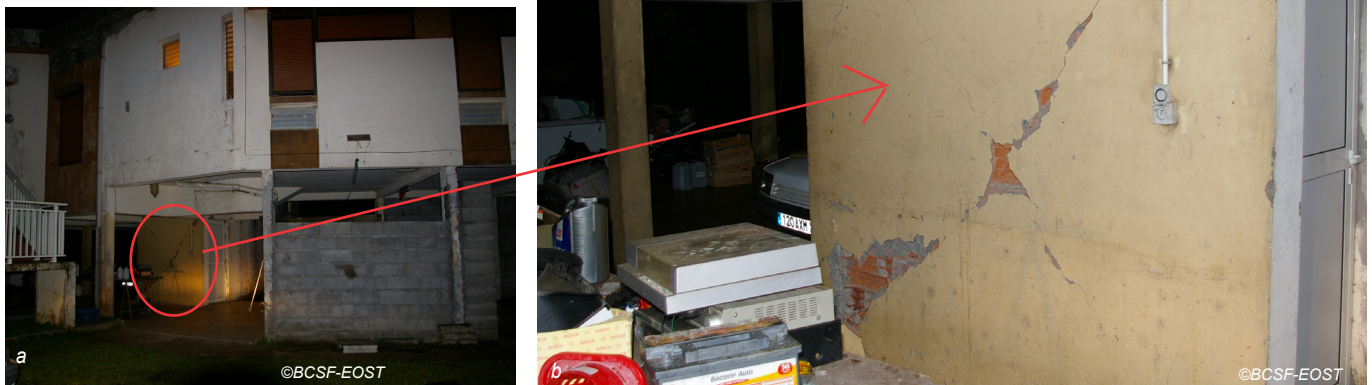
Une autre maison individuelle, avec une transparence en rez-de-chaussée, présente des fissures en croix (typiques du mouvement sismique) dans des murs de remplissage. Quelques piliers sont là encore affectés sous la dalle du premier étage.

Fig. V-61 : Maison individuelle en ossature béton armé et remplissage en maçonnerie (parpaings et briques). Dégâts sur les piliers et les murs de remplissage (fissure en X).

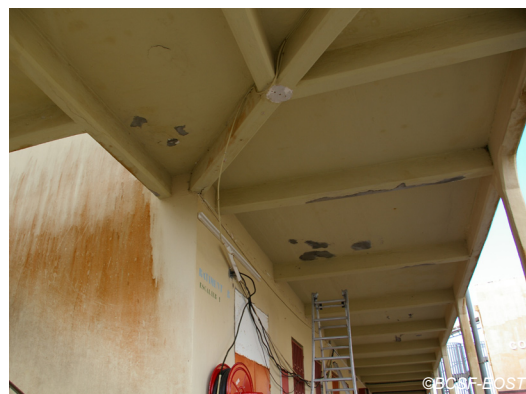
Fig. V-63 : Eclatement de béton (présence de corrosion).

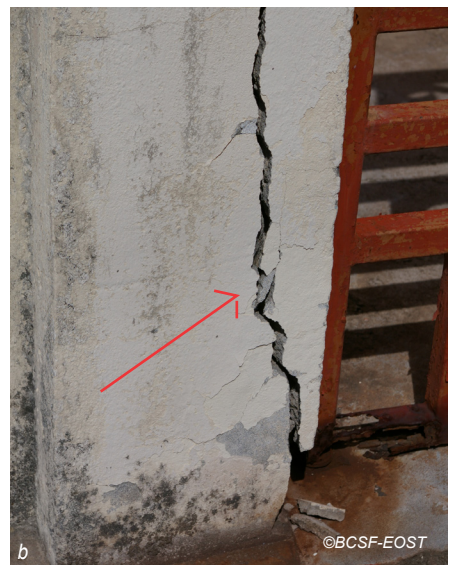
Fig. V-66 : Saint-Pierre centre - exemples de fissures observées sur quelques maisons individuelles en structure poteau/poutre et remplissage. (vulnérabilité A et B).

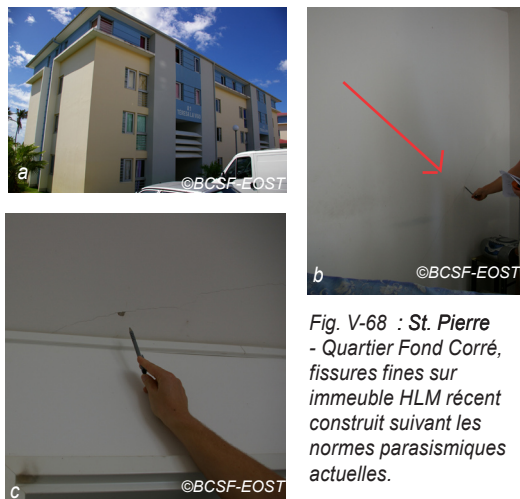
Fig. V-68 : St. Pierre - Quartier Fond Corré, fissures fines sur immeuble HLM récent construit suivant les normes parasismiques actuelles.

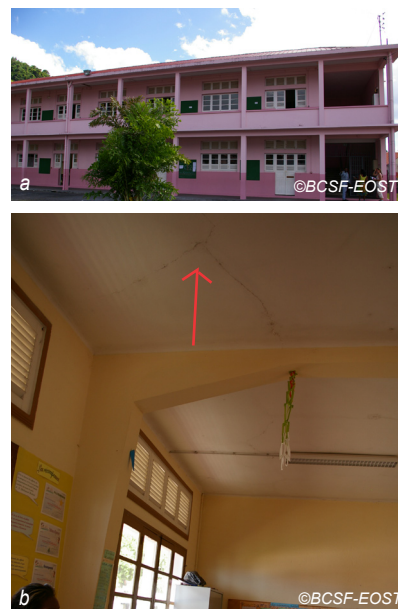
Fig. V-69 : St. Pierre - Ecole Philemont-Montout - fissure fine sur dalle plafond (rare dégât de niveau 1).

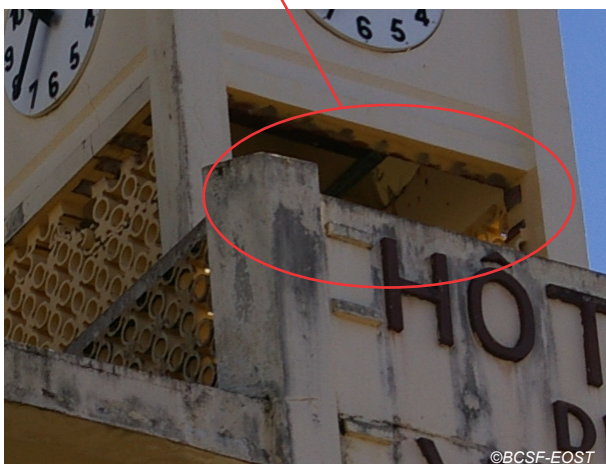
Fig. V-70 : St. Pierre - tourelle de la mairie (effondrement du claustra).

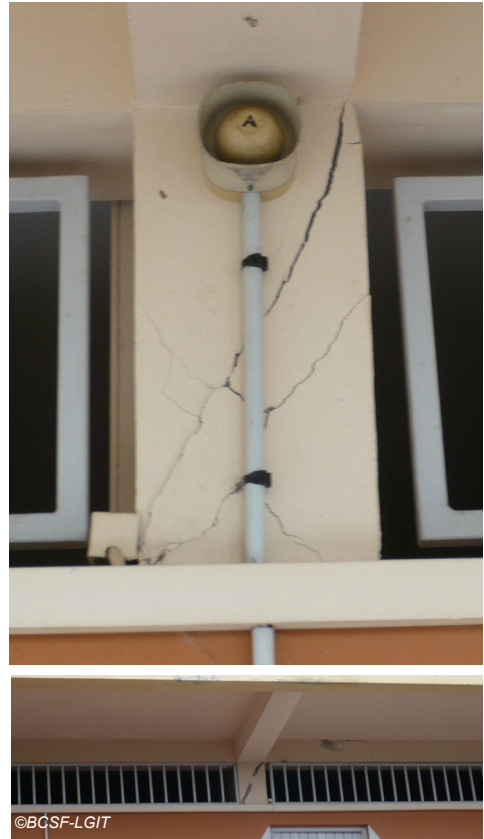
Fig. V-78 : Gros-Morne - école La Fraîcheur fissure en X, effet "poteau court".

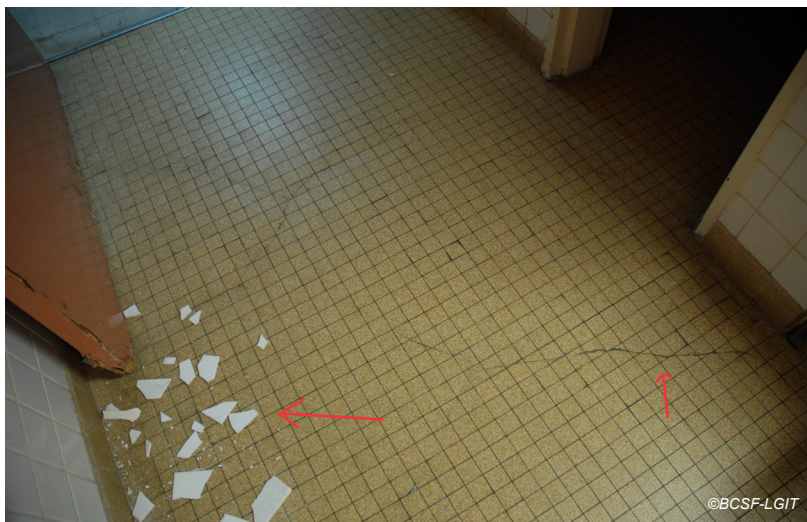
Fig. V-87 : La Trinité - (CH L.D), chute de morceaux de carrelage mural et fissures au sol.

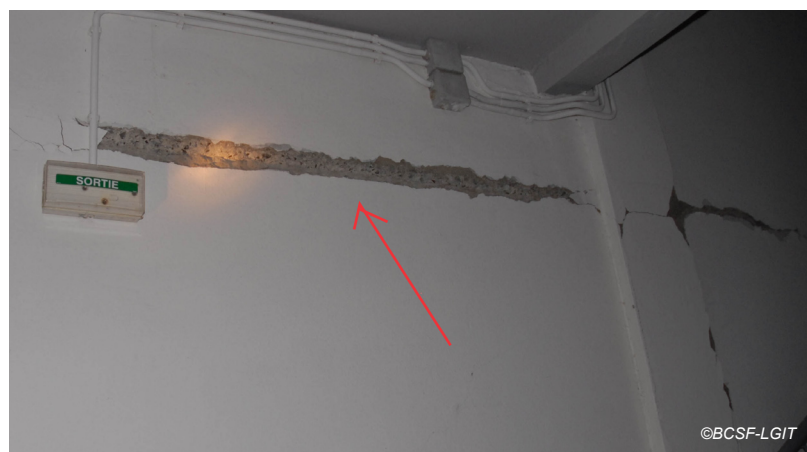
Fig. V-89 : La Trinité, bâtiment E de l'AFPA - fissure horizontale dans béton banché.

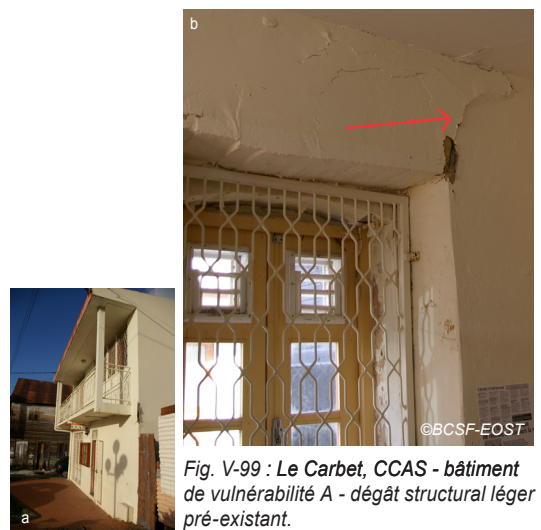
Fig. V-99 : Le Carbet, CCAS - bâtiment de vulnérabilité A - dégât structural léger pré-existant.

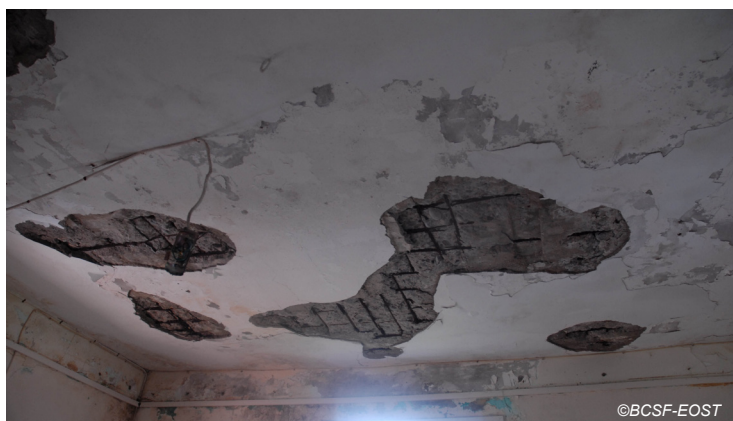
Fig. V-120 : Schoelcher, délitement du béton de couverture suite à infiltration.

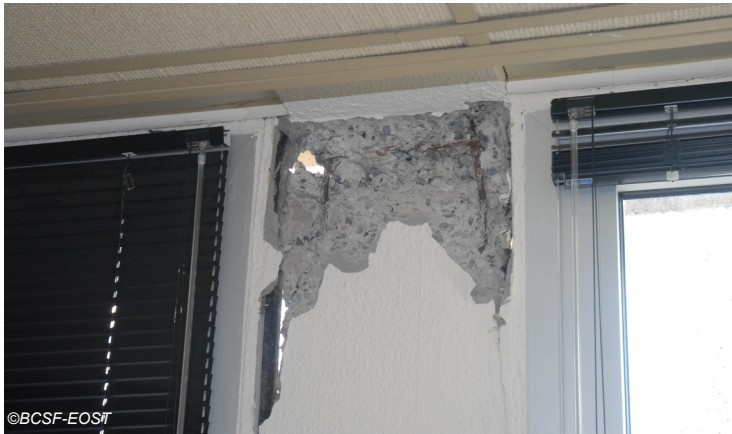
Fig. V-127 : Fort-de-France, Immeuble SGBA, éclatement de béton de pilier porteur (3^{ème} étage).

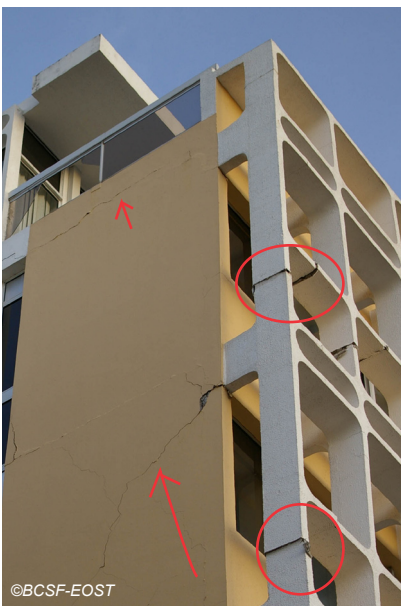
Fig. V-128 : Fort-de-France Immeuble SGBA façade est, détails des ruptures.

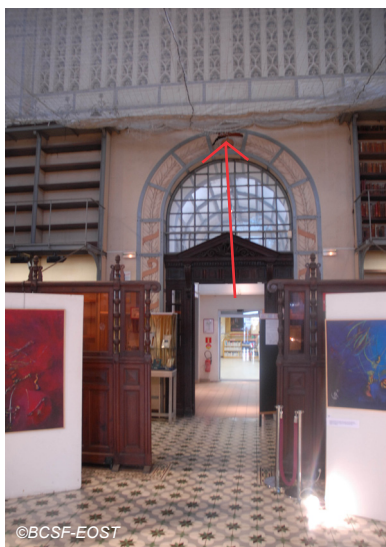
Fig. V-131 : Fort-de-France Bibliothèque Schoelcher, rares dégâts sur ornementation en plâtre.

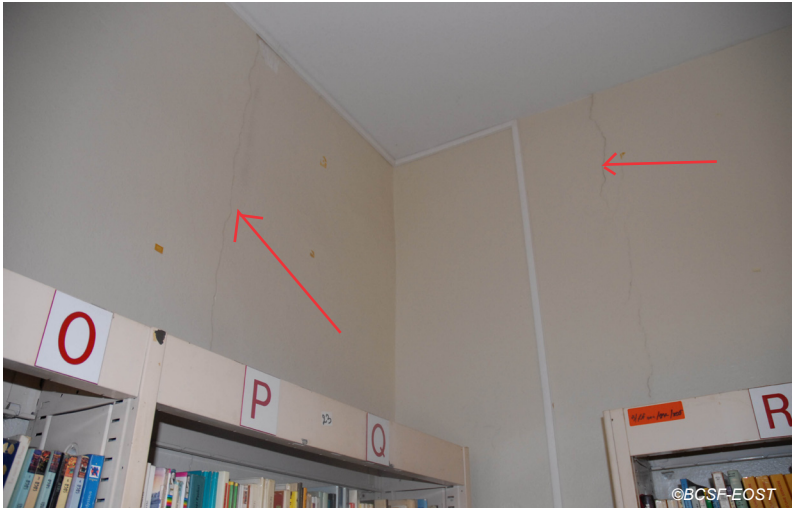
Fig. V-132 : Fort-de-France - Bibliothèque Schoelcher, fissures fines (partie récente).

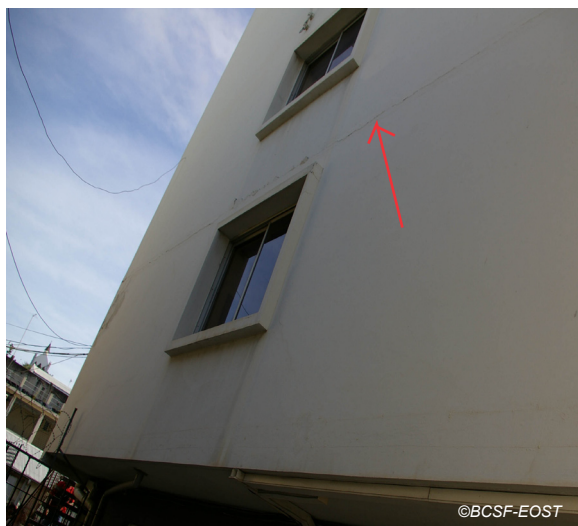
Fig. V-134 : Fort-de-France - bâtiment D de la préfecture, fissuration du pignon.

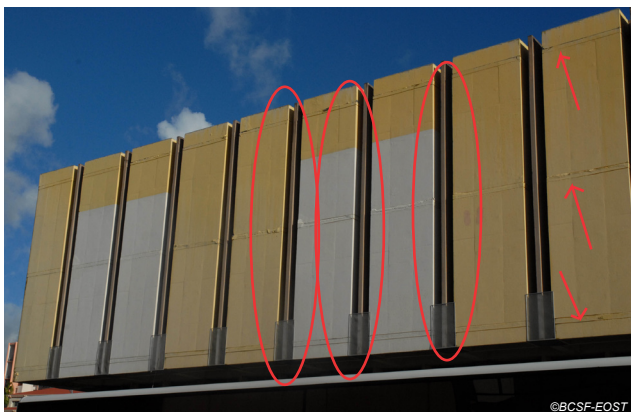
Fig. V-136 : Fort-de-France - Centre de tri (La Poste), fissures à la jonction dalle/murs (cercles = éléments de façade instables).

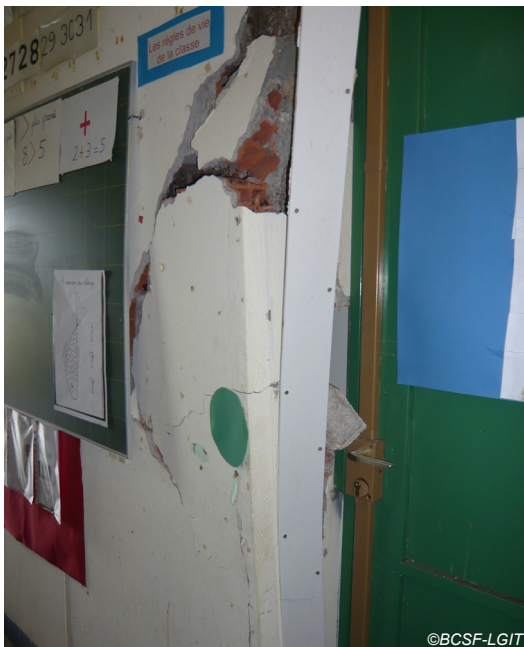
Fig. V-143 : Le Lamentin, école primaire des Roches Carrées - endommagement d'une cloison le long du joint de dilatation.

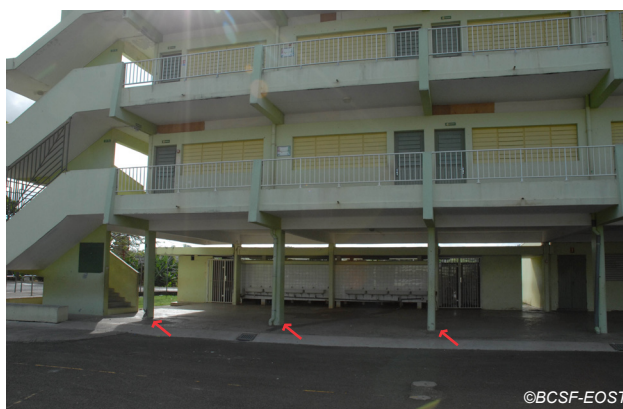
Fig. V-148 : Le François - Ecole Anne Marc - RC transparent, endommagement en pied de piliers.

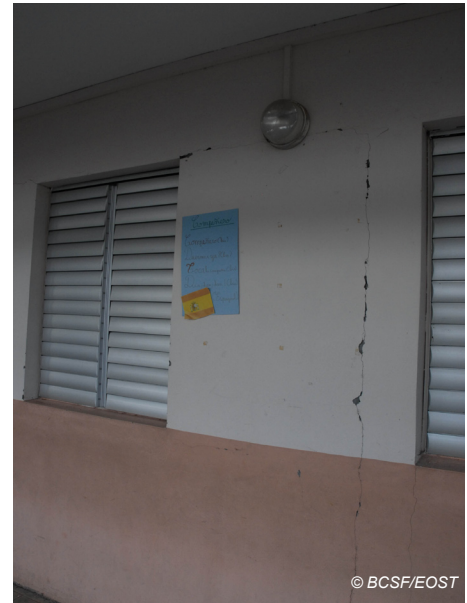
Fig. V-154 : Le François, école Morne Pitault - fissure entre le mur de remplissage et l'ossature.

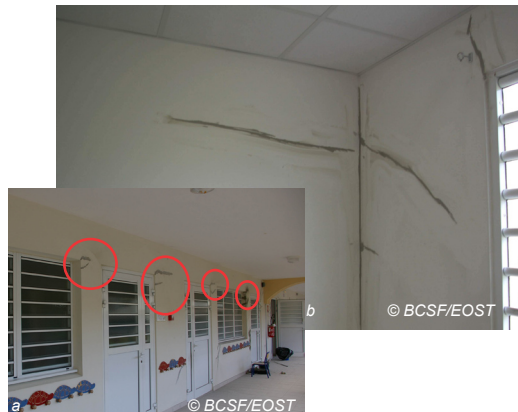
Fig. V-191 : Rivière Pilote - Ecole maternelle Manikou - fissures fines en cours de réparation (murs porteurs).

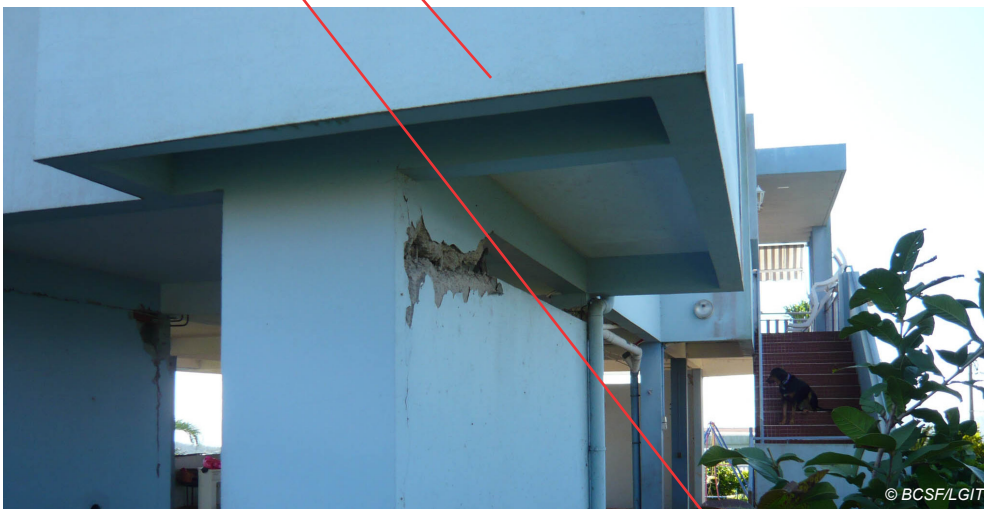
Fig. V-219 : Sainte-Luce - maison individuelle - fissuration importante dans pilier porteur.

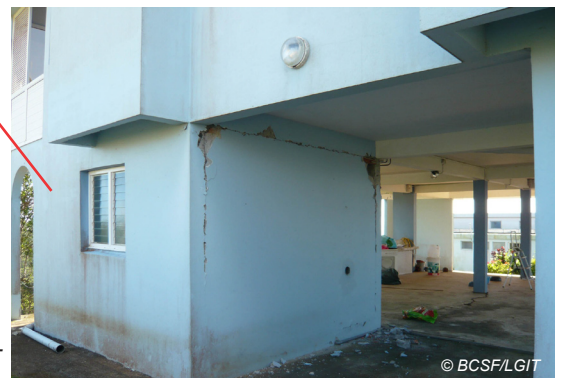
Fig. V-220 : Sainte-Luce - maison individuelle - fissure entre ossature et remplissage.
