Séisme du 22 février 2003 Rambervillers (Vosges)

MAGNITUDE M_L
RéNaSS : 5,4
LDG : 5,9

Le séisme de Rambervillers du 22 février 2003, de magnitude $M_L=5,4$ (RéNaSS) et d'intensité estimée à VI-VII (Echelle EMS98), est le deuxième plus important séisme qui a affecté la région des Vosges. Historiquement, le plus fort événement connu dans les Vosges est celui de Remiremont du 12 mai 1682.

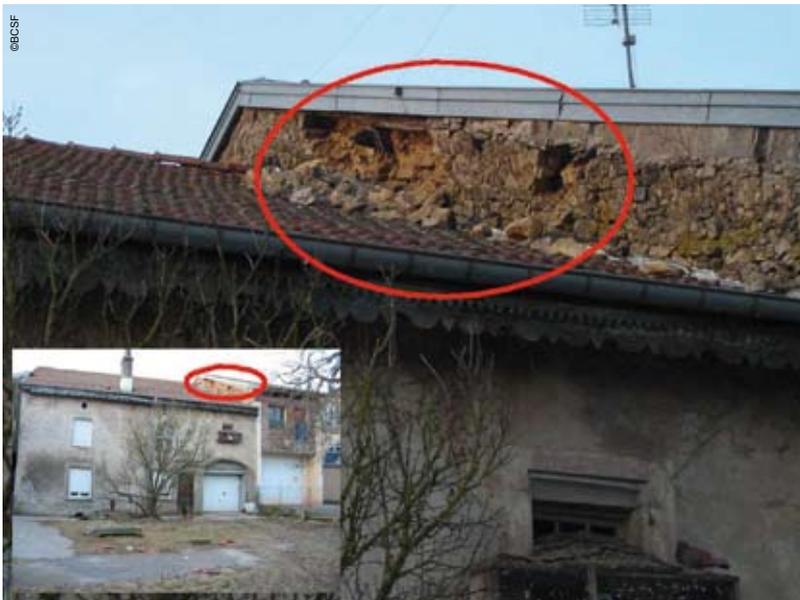
(photo 15) Sainte-Hélène (dép.88) Défaillance d'un mur en moellons brutes considéré comme un dégât de niveau 4 sur l'EMS98 .

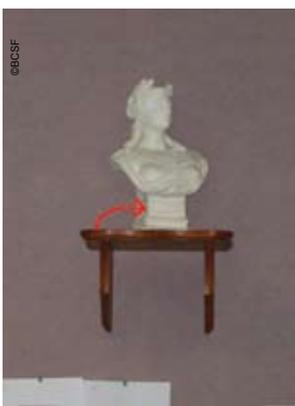
(photo 16) Sainte-Hélène (dép.88)
Rotation de la Marianne à la mairie

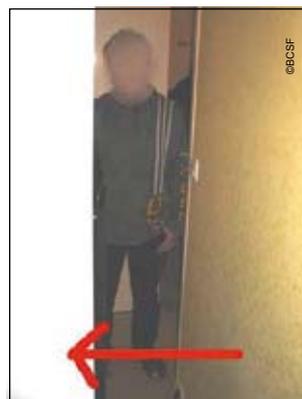
(photo 17) -Sainte-Hélène (dép.88)
Déplacement d'un réfrigérateur
au 1^{er} étage d'une maison.

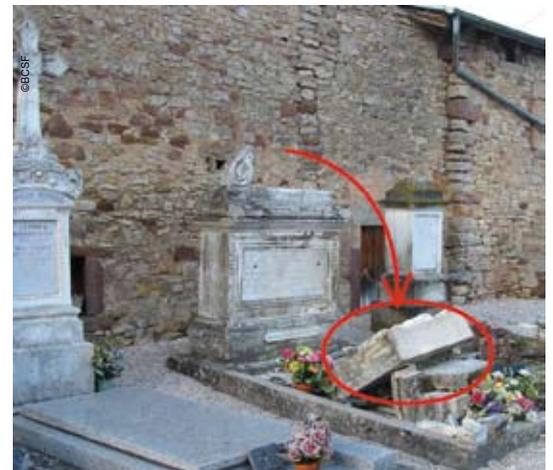
(photo 18) Sainte-Hélène (dép.88)
Renversment de stèles dans le cimetière
autour de l'église

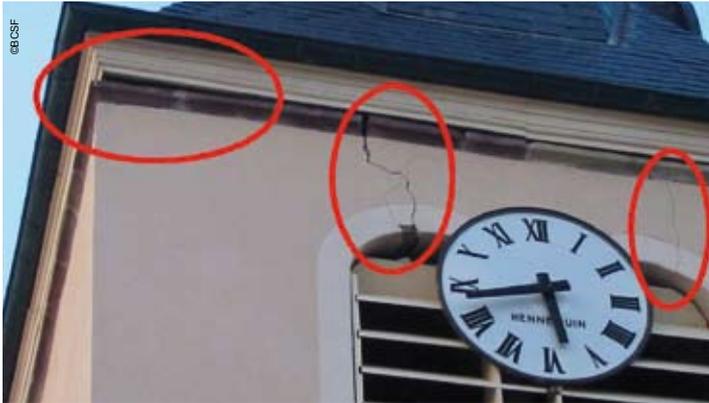
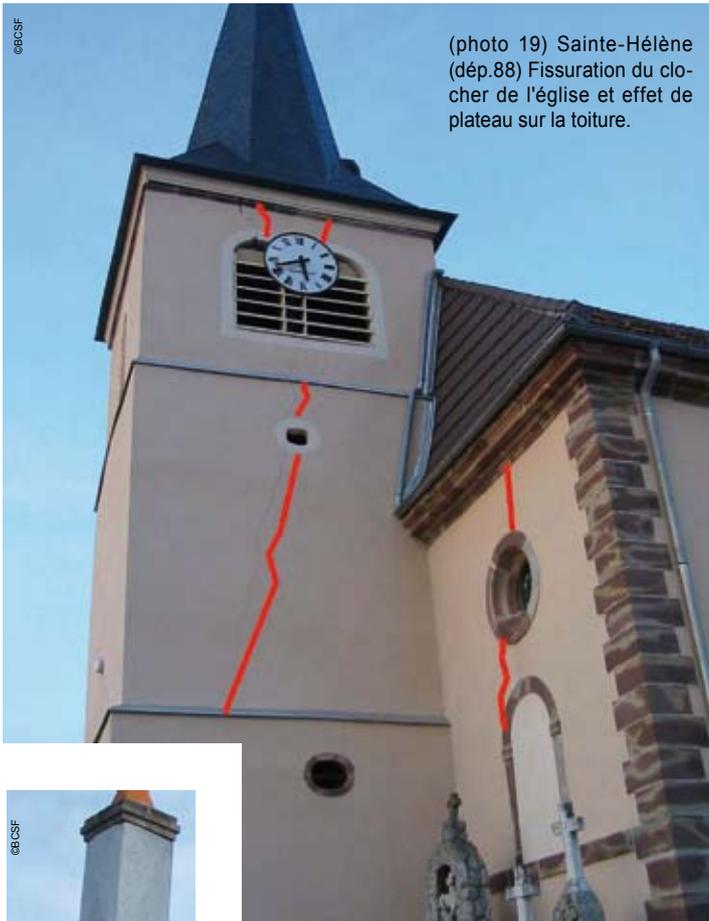
(photo 19) Sainte-Hélène (départ.88) Fissuration du clocher de l'église et effet de plateau sur la toiture.

L'église de Sainte-Hélène, comme quelques églises de la région épiscopale, a connu une fissuration large de son clocher. On peut souligner ici une faiblesse de sa conception dans l'ouverture sur un faux doubleau. Le jambage central manquant à cette ouverture n'a pas permis une bonne répartition du poids de la toiture. Celle-ci a subi par ailleurs "un effet de vrille" ou "effet de plateau" avec rotation autour de l'axe du clocher. Les tympans du cœur de l'église (partie rapportée à la structure de l'église) ont été systématiquement fissurés au niveau de leur raccord à la voûte qui semble avoir bien résisté. Deux fissures sur l'arc séparant la nef du cœur sont apparues ne remettant pas en cause la stabilité du bâtiment.

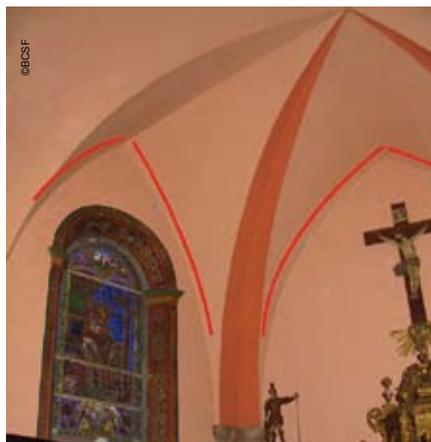
(photo 21) Sainte-Hélène Fissuration généralisée au raccordement des tympans et des structures contreventées.

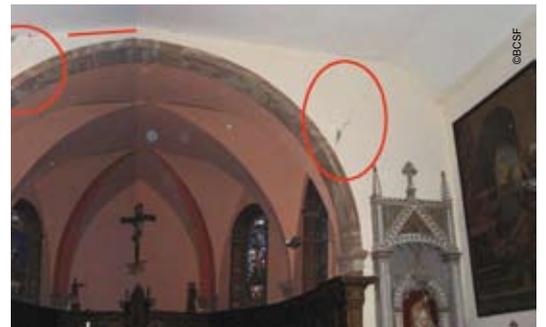
(photo 22) Sainte-Hélène Fissuration au niveau du toit de la nef et de l'arc principal.

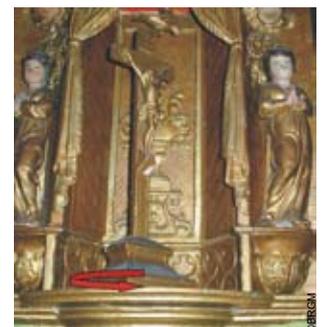
(photo 24) Sainte-Hélène Rotation de la croix

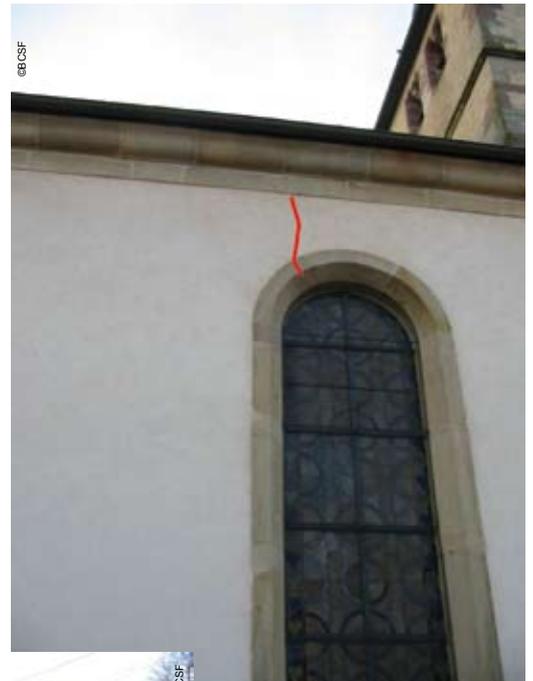
L'église soumise à des contraintes d'oscillation, a été fissurée légèrement au dessus de chaque ouverture de la nef. A l'intérieur, la séparation entre la nef et le cœur est fissurée, comme le sont aussi les raccords des tympans à la structure. Les répliques de 21 h 54 (3,4 M_L) un quart d'heure après le choc principal, de 1 h 16 (3,1 M_L) et le lendemain de 5 h 53 (3,2 M_L) ont été ressenties.

(photo 29) Destord
Fissuration systématique aux ouvertures de la nef

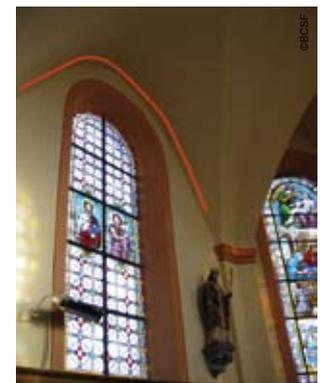
(photo 32) Destord
Fissuration au raccordement des tympans avec la voûte

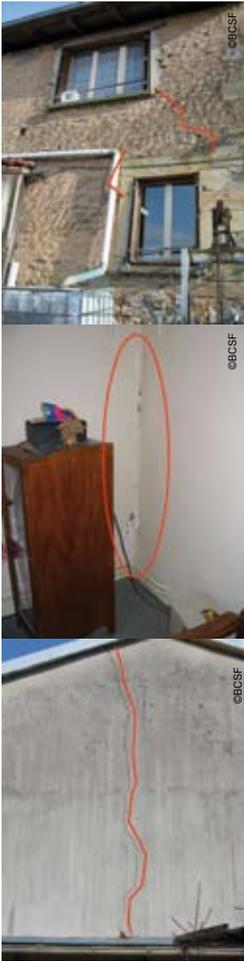
(photo 33) Jeanménil
Lieu-dit Larifontaine - fissuration généralisée sur bâtiment de vulnérabilité A.

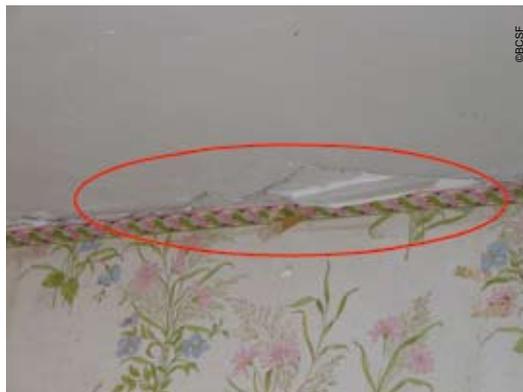
(photo 34) - Jeanménil
Lieu-dit Larifontaine - fissuration entre mur et plafond

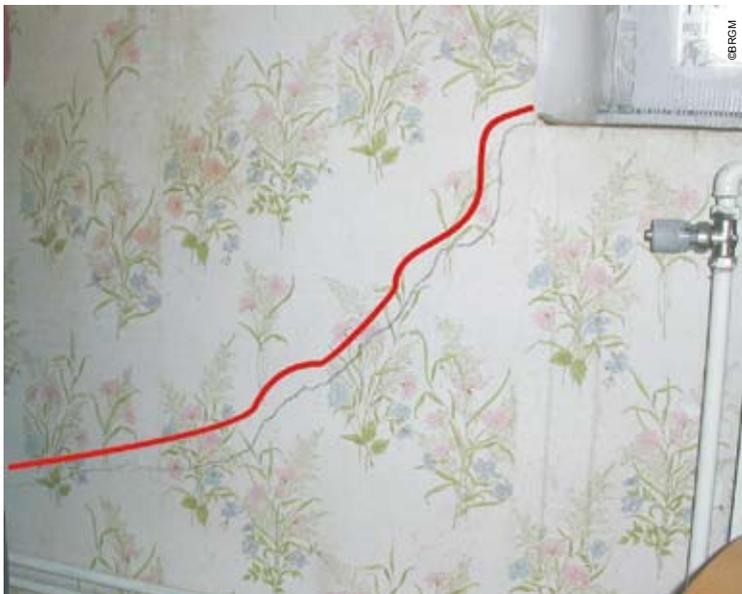
(photo 35) - Jeanménil
Lieu-dit Larifontaine
fissuration intérieure et extérieure

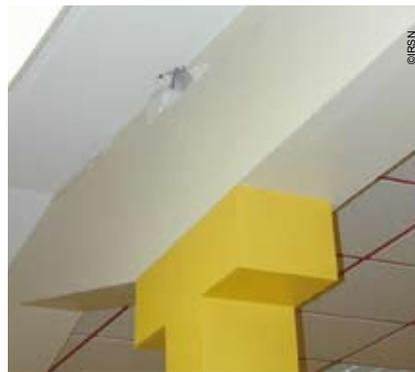
Dans la salle de classe d'un bâtiment récent accolé au bâtiment plus ancien de l'école/mairie, des fissures apparaissent au niveau de la voûte sur laquelle repose le toit. Deux maisons parmi les plus touchées ont été évacuées. Elles présentaient de larges fissures intérieures et extérieures. Les maisons récentes n'ont été affectées que de fissures plus fines.

(photo 36) Frémifontaine (départ. 88)
Intérieur de la salle de classe de l'école de Frémifontaine

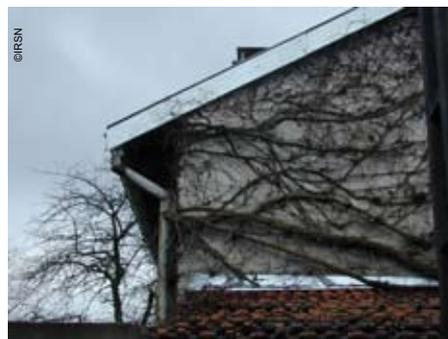
(photo 37) - Frémifontaine (départ. 88)
Fissure extérieure sur bâtiment

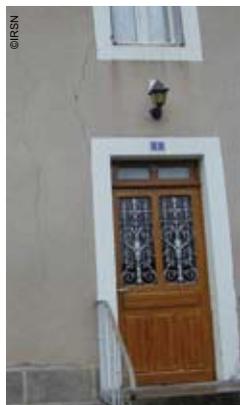
(photo 38) Frémifontaine (départ. 88)
Fissure extérieure fine sur bâtiment

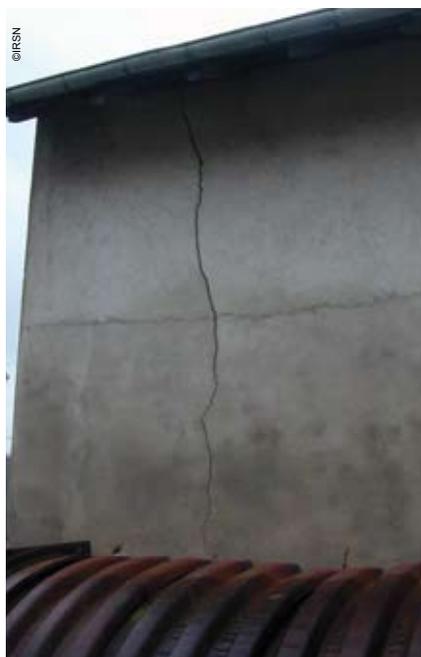
(photo 39) - Frémifontaine (départ. 88)
Fissure extérieure sur bâtiment

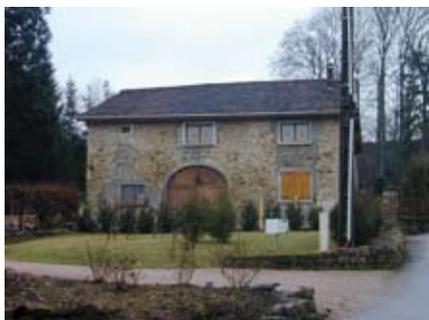
(photo 40) Frémifontaine (départ. 88)
Maison évacuée,
exemple de fissure sur un coin

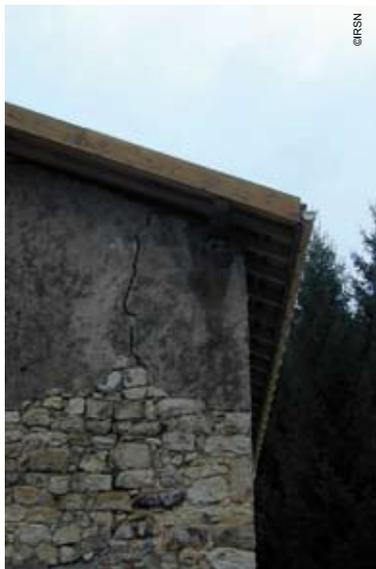
(photo 41) - Rambervillers (départ. 88) - Elargissement d'une fissuration sur bâtiment en cours de démolition.

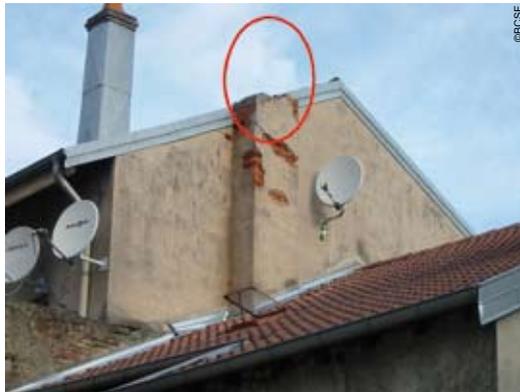
(photo 42) Rambervillers (départ. 88) - Chute d'une cheminée non chemisée.

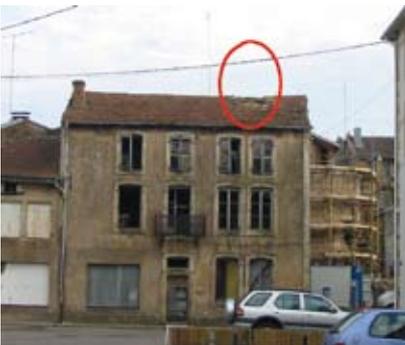
(photo 44) - Rambervillers (départ. 88) - Chute de cheminée sur bâtiment en mauvais état.

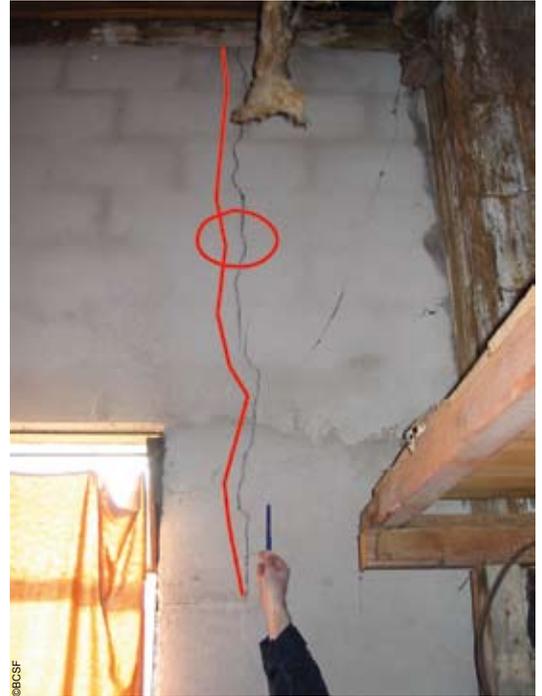
(photo 45) - Rambervillers (départ. 88) - Fissuration large de part en part d'un mur porteur en agglo.

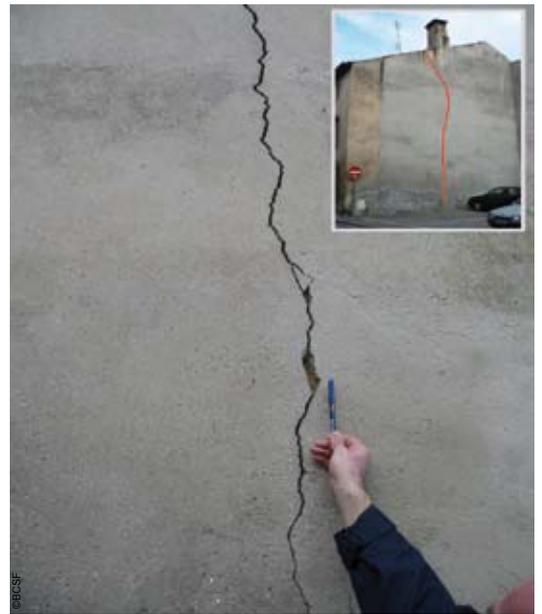
(photo 46) - Rambervillers (départ. 88) - Fissuration large, vraisemblablement due à un effet de "claquage" sur le crépis.

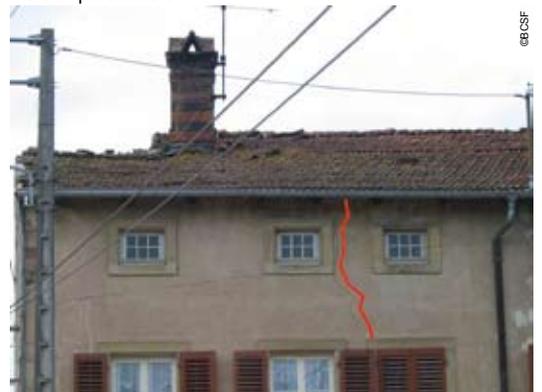
(photo 47) Rambervillers (départ. 88) - Fissuration légère sur maison particulière.

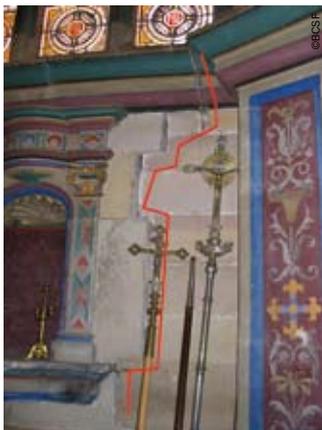
(photo 51) - Large agrandissement d'une fissure derrière l'autel.

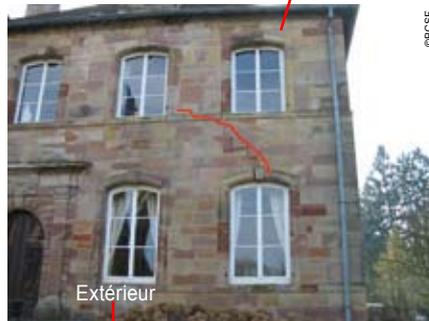
(photo 52) Fissure large sur structure en pierre de taille

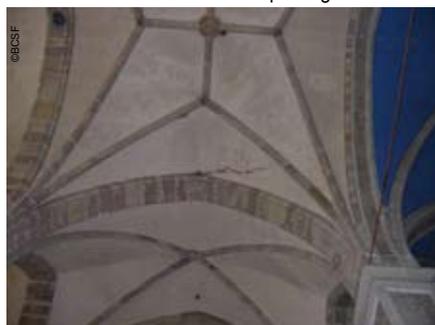
(photo 55) Fissuration large sur le remplissage de la voûte

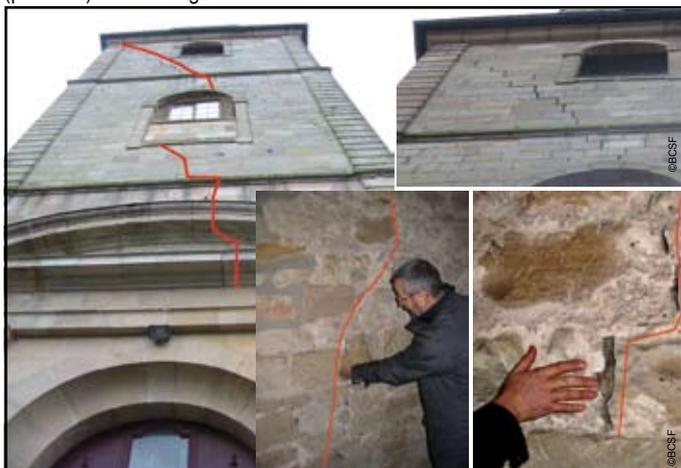
(photo 61) Fissure large du clocher

Dans le chœur de l'église (en bon état général), les chutes des décors en stuc ont été impressionnantes mais elles ne sont pas aussi significatives de l'ampleur de la secousse que la large fissuration qui a affecté le clocher de haut en bas (niveau 2 à 3). Comme le montre les photos ci-contre, la fissure (2 à 3 cm de large), se retrouve à l'intérieur de l'édifice. Le chaînage relativement récent en béton armé réalisé au sommet de la structure, sous la charpente a joué un rôle prépondérant dans la cohésion de l'ensemble du clocher, diminuant l'ampleur des effets. Les répliques ressenties les jours suivants ont continué à produire des effets sur les bâtiments.

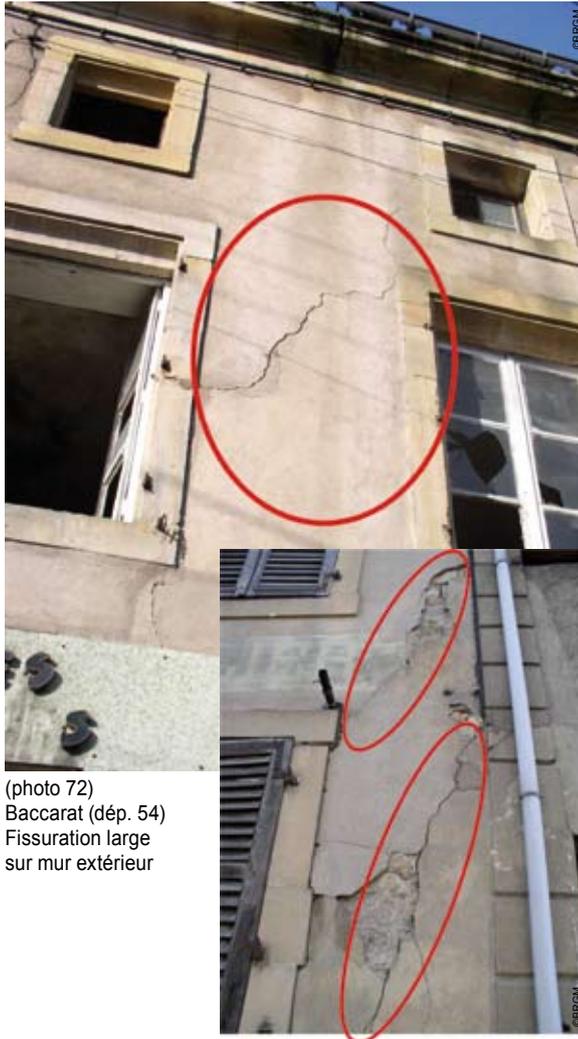
(photo 72)
Baccarat (départ. 54)
Fissuration large sur mur extérieur

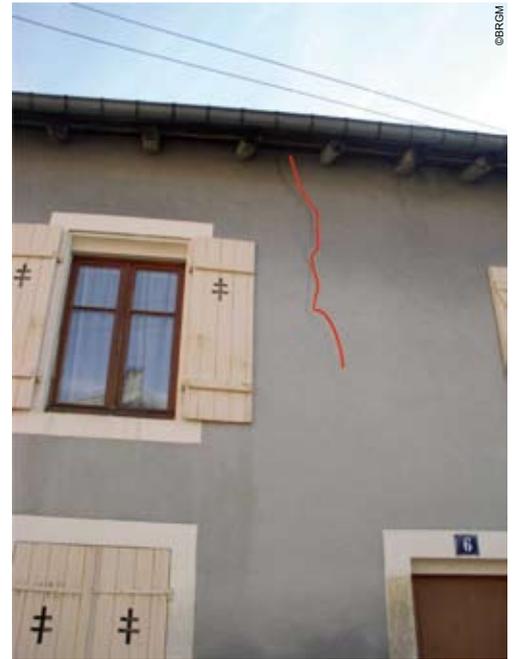
(photo 73) Fissuration large sur mur extérieur

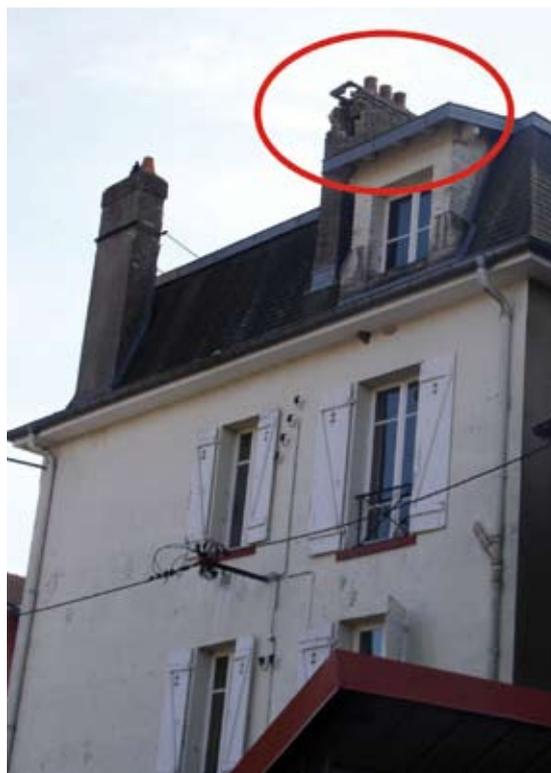
(photo 74) Désordre sur cheminée.

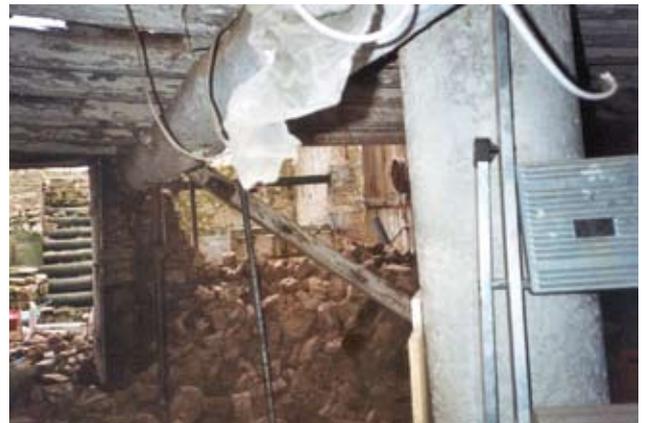
Le mur d'une maison ancienne de type A, avait subi un "gonflement" lors du séisme sans s'ouvrir complètement. Les dégâts ne sont apparus que lors de la semaine suivante. Le dimanche 2 mars au matin il a été constaté des modifications de la structure ; l'après-midi l'effondrement s'est produit sur l'ensemble du mur de la façade, la toiture n'a été retenue que par les étais placés par un artisan en prévention de l'éboulement. (sans visite BCSF - image envoyée par le propriétaire)

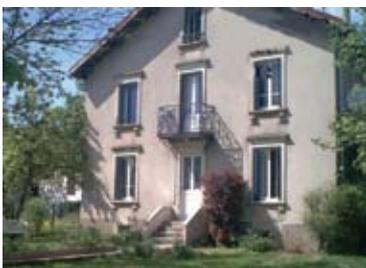
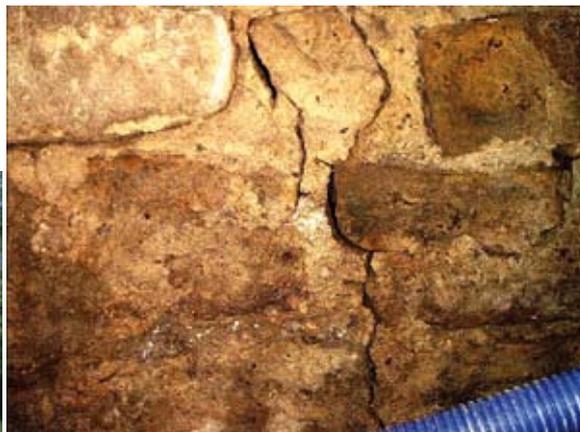
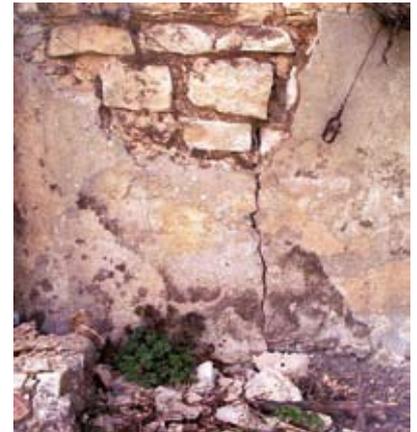
(photo 76) Bains-les-Bains - Intensité VI (dép. 88 - 35 km de l'épicentre)
Fissurations sur maison particulière, atteignant les fondations selon le propriétaire (sans visite BCSF - images envoyées par le propriétaire)

Nombreuses fissures sur le bâtiment, dont fissure large descendant jusque dans les fondations (pierres fendues).

Un mur porteur coupé de part en part. Mouvement généralisé de l'ensemble du bâtiment entraînant des difficultés à l'ouverture des fenêtres.
