Note préliminaire

Séismes d'Aucun (Hautes-Pyrénées)
du 16 mai 2002

**Bureau Central
Sismologique
Français**

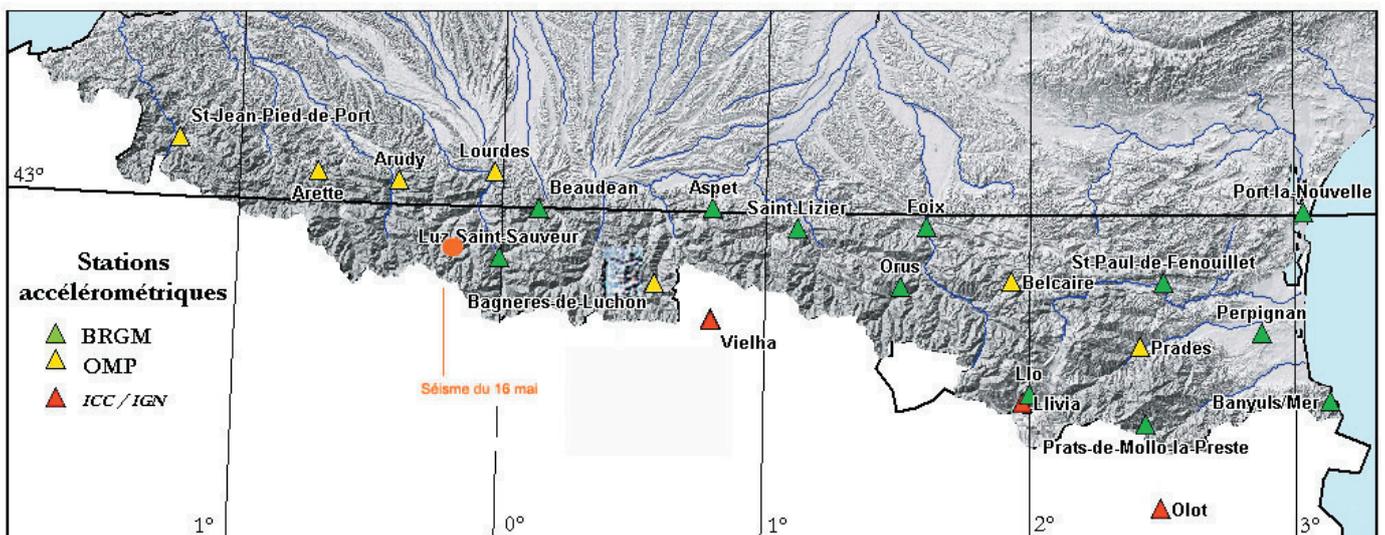
Fig.3 - carte du réseau accélérométrique des Pyrénées

Luz-Saint-Sauveur (dép. 65), selon les autorités (mairie, gendarmerie), n'a subi aucun dégât, mais la population a largement senti le séisme, identique à un grondement sourd, accompagné d'une vibration modérée. Le BRGM note un mur en pierre sèche d'une vieille grange renversé sur les hauteurs à l'ouest du village. C'est sur cette commune que se situe la station accélérométrique la plus proche de l'épicentre (fig.3).

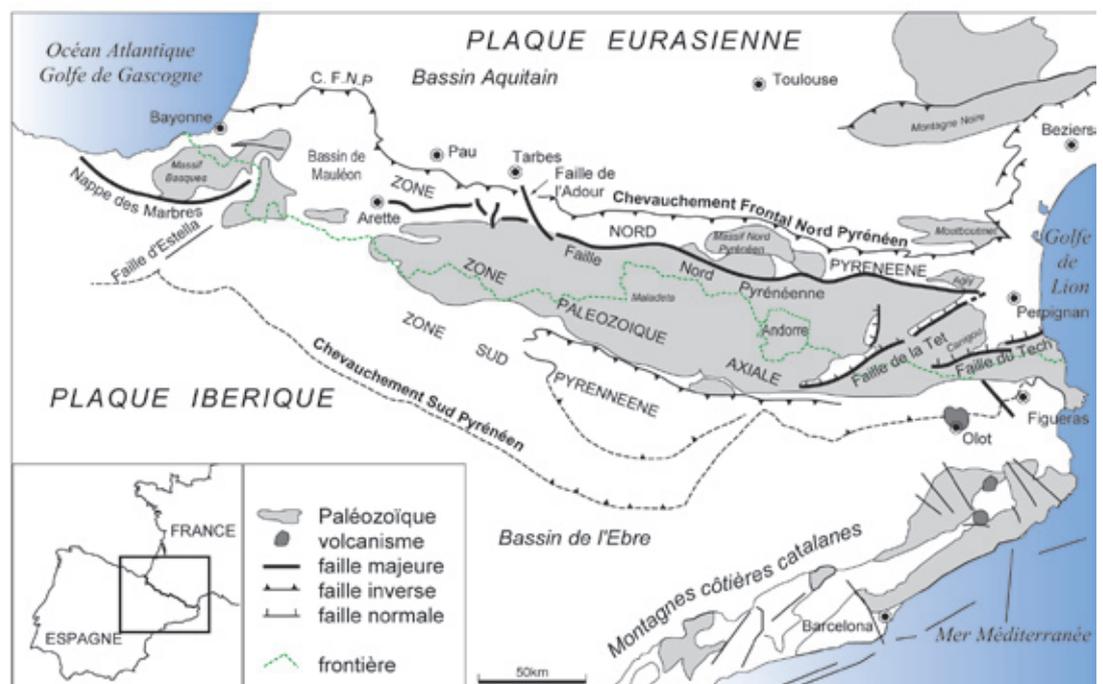
Fig.5 - Principales unités structurales des Pyrénées

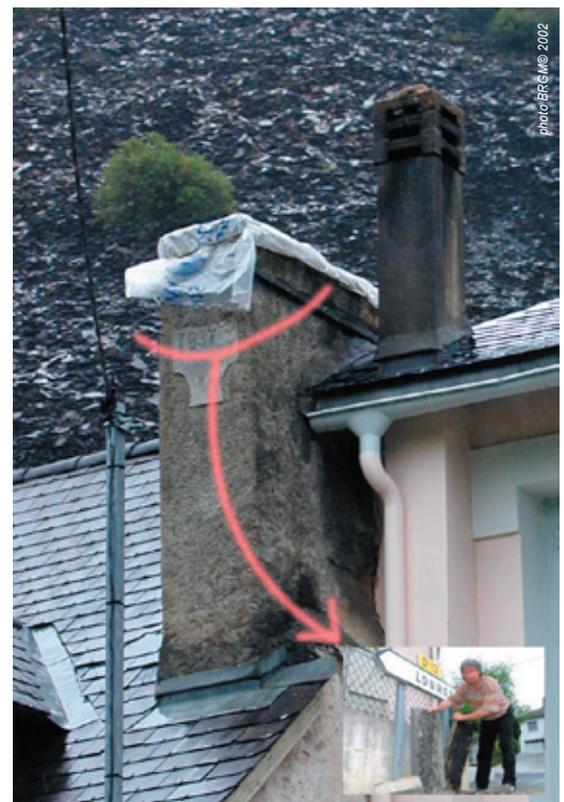
Fig.6 - Chapeau de cheminée tombé et cassé dans le village de Lugagnan

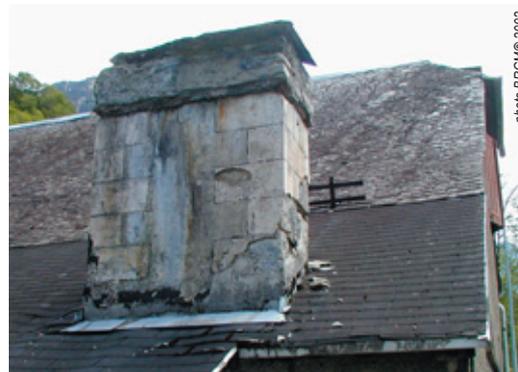
Fig.7 - Cheminée ébranlée à l'entrée de Cauterets

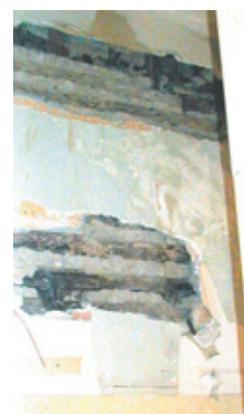
Fig.9 - Chute d'un cumulus ayant arraché le plâtre du mur et laissant apparaître la structure du bâti d'une maison particulière à Cauterets

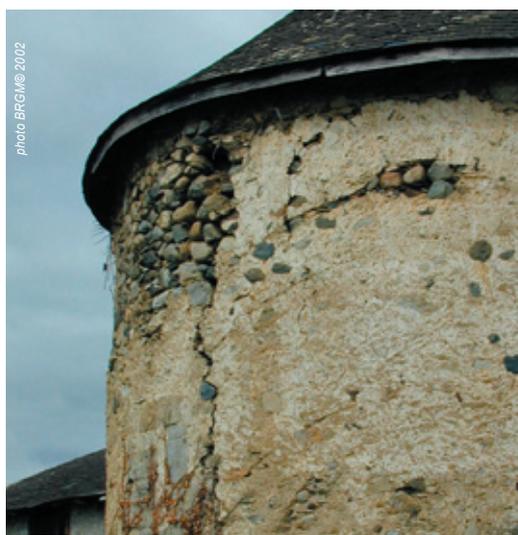
Fig.11 - Blocs de "tout venant" tombés du mur de l'église

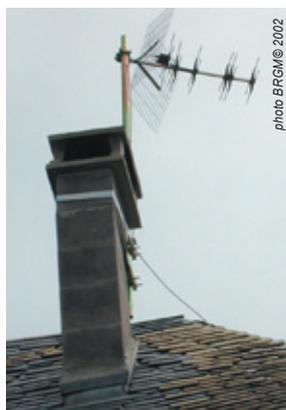
Fig.10 - Cheminée ébranlée et support de l'antenne déformée sur une vieille maison en maçonnerie attenante à l'église de Salle-Argelès

Dans la commune d'**Estaing** (dép. 65), la forte explosion a sensibilisé l'ensemble du village, provoquant comme l'a noté le BRGM, l'ébranlement d'une cheminée sur une vieille maison attenante à l'église. La mairie ne signale aucun dégât.

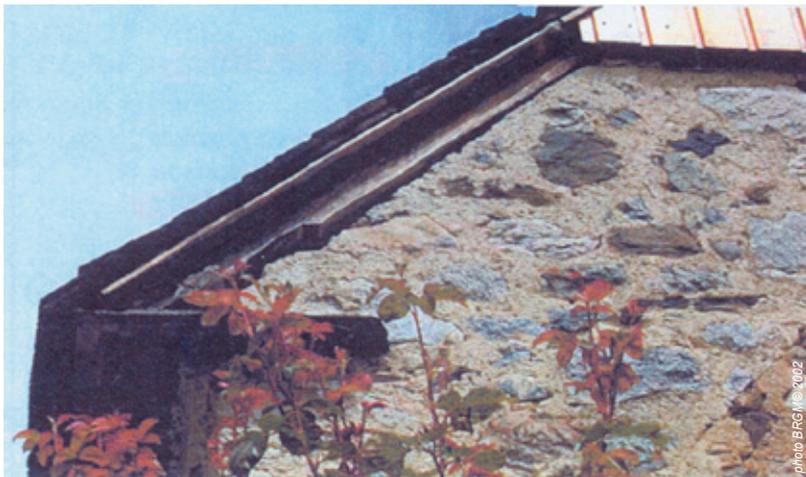
Fig.12 - Désolidarisation du toit et du mur en maçonnerie d'une vieille maison attenante à l'église de Salles-Argelès

Une vieille maison en maçonnerie attenante à l'église laisse apparaître une large ouverture entre la charpente et le mur de soutien.

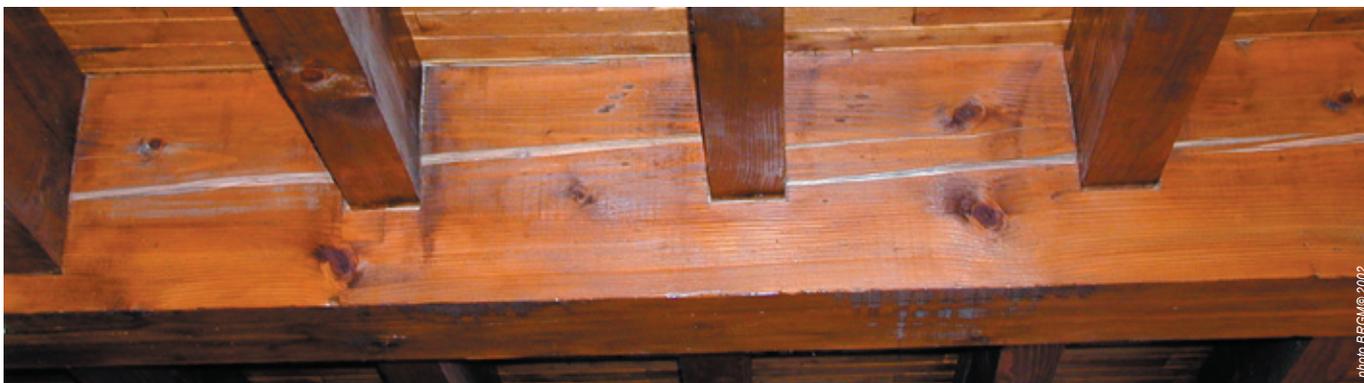
Fig.13 - Pierrefitte-Nestalas, fissures préexistantes ayant été agrandies dans les poutres constituant une charpente en bois d'une maison datant d'avant 1789

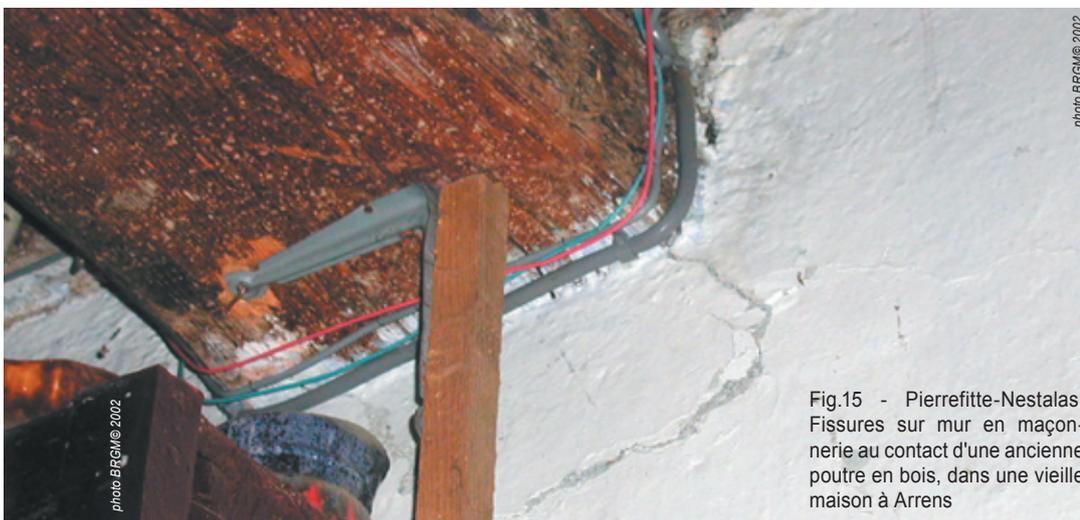
Fig.15 - Pierrefitte-Nestalas, Fissures sur mur en maçonnerie au contact d'une ancienne poutre en bois, dans une vieille maison à Arrens

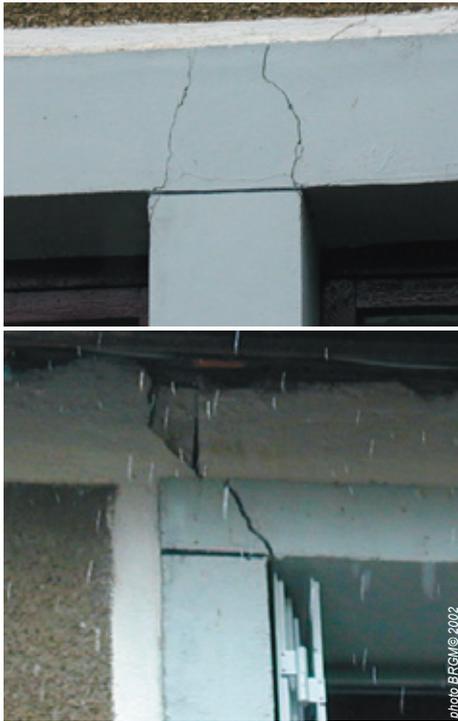
Fig.16 - Arrens, fissures aux angles des fenêtres sur une vieille maison d'Arrens

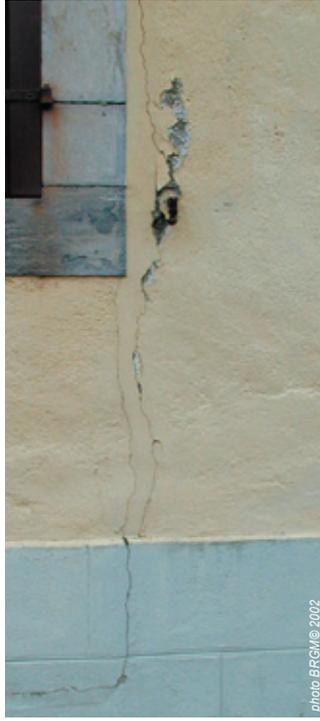
Fig.17 - Arrens, fissures préexistantes agrandies lors du séisme sur le mur d'une maison d'Arrens

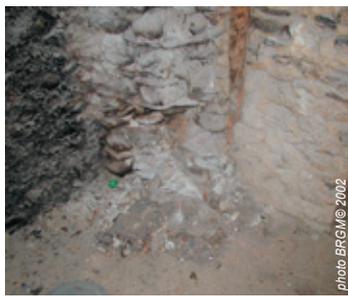
Fig.19 - Saint-Savin pilier en maçonnerie très ancienne écroulée à la base dans un grenier d'une vieille maison

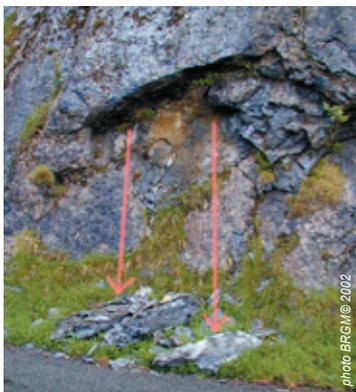
Fig.21 - Chute de blocs dans la direction du pendage sur la route D918 entre Arrens et Estaing dans les quartzites

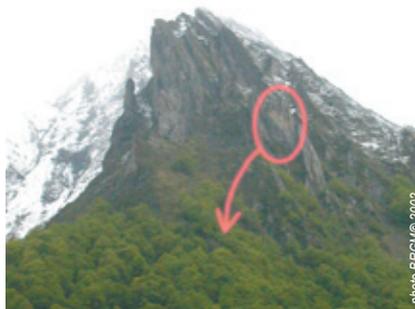
Fig.22 - Au dessus d'Estaing, chute de blocs depuis le pic d'Arrens, ayant engendré un nuage de poussière lors de l'éboulement ainsi que la mort d'un mouton en contrebas écarsé par un bloc de roche (localisation hypothétique de la zone de départ des blocs)

Le BRGM relève également la chute de blocs depuis le **pic d'Arrens, au-dessus d'Estaing** (dép. 65), ayant engendré un nuage de poussière lors de l'éboulement et la mort d'un mouton localisé en contre-bas. Les habitants ont souligné l'augmentation de chutes de blocs sur la route (D920) après le séisme.

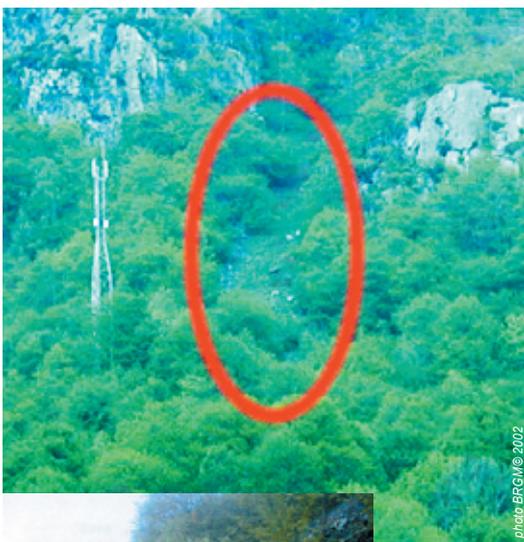
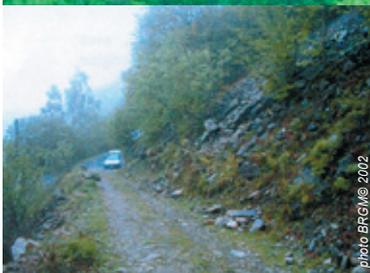
Fig.23 - Entre Pierrefitte-Nestlas et Cauterets, éboulement occasionné par le séisme sur le versant est du pic de Cabalios

C'est sur le **versant est du pic du Cabalirros** (dép. 65), entre Pierrefitte-Nestalas et Cauterets que le BRGM a relevé lors de sa mission quelques éboulements de roches allant du centimètre à plus de 80 cm de long.

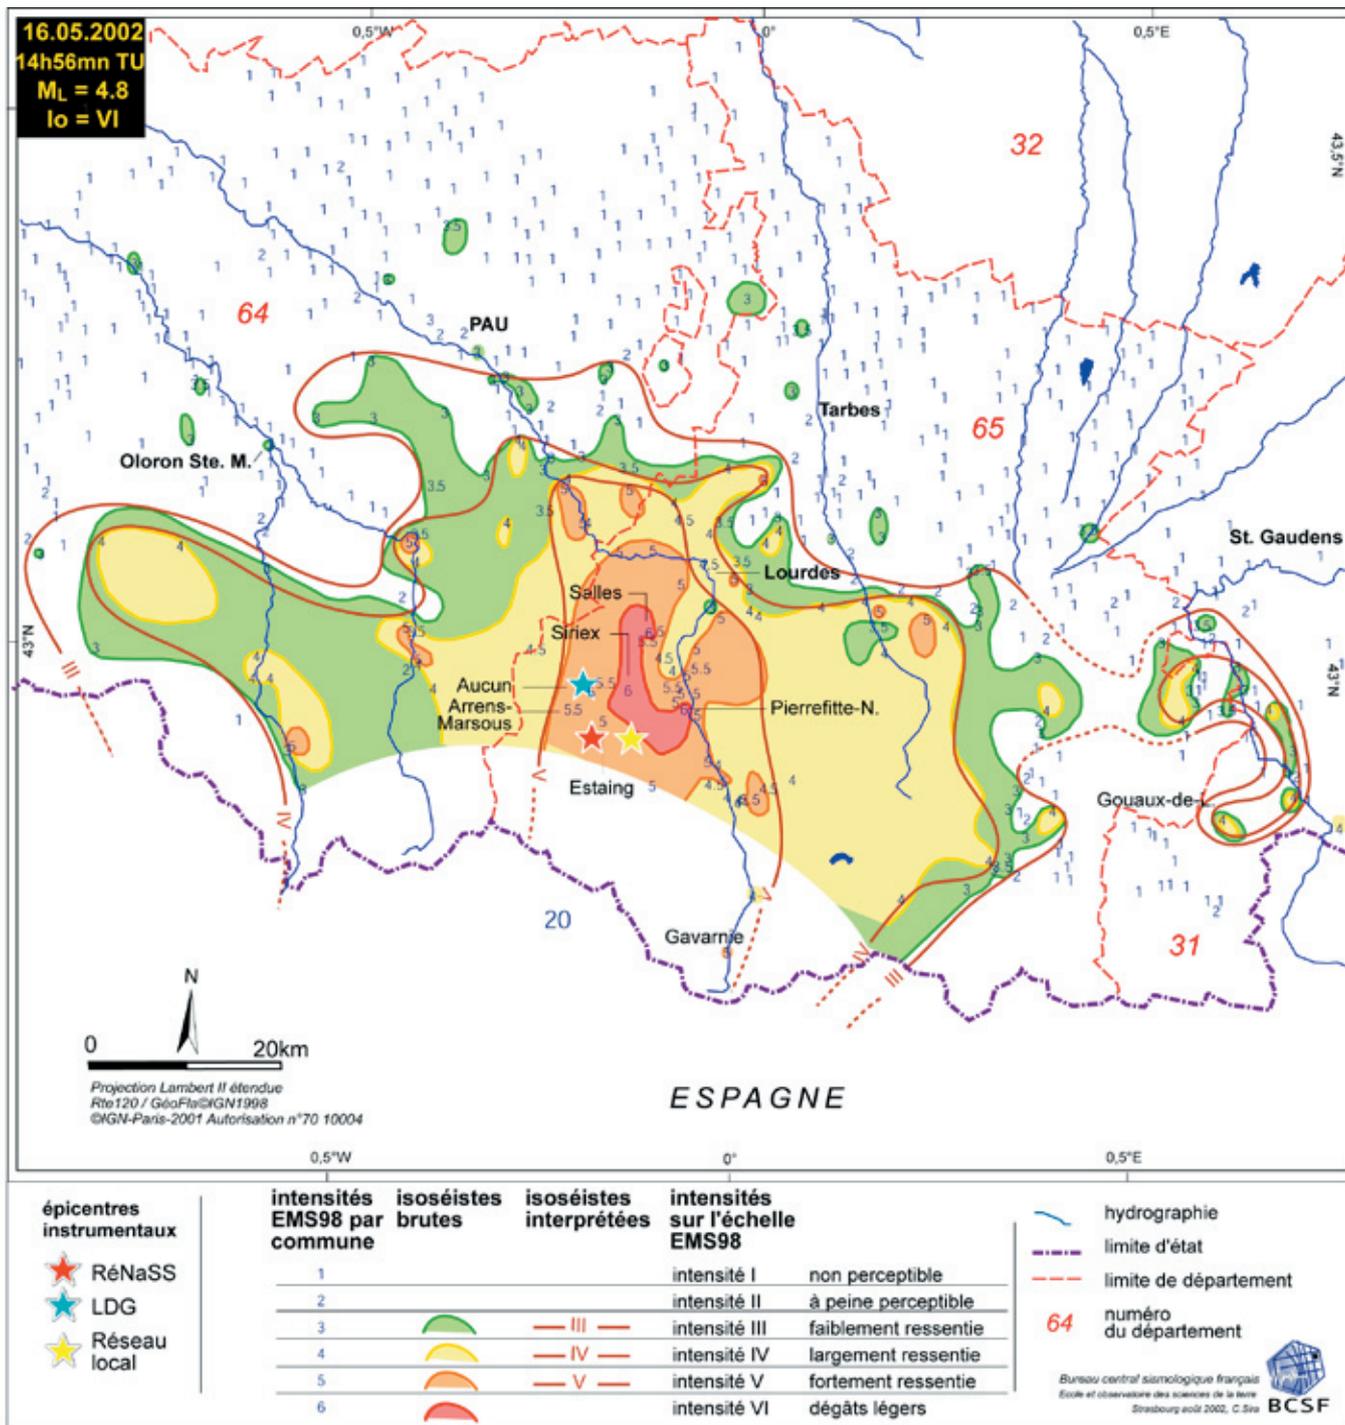
L'intensité maximale ressentie est de VI dans les communes de Sirieux, Salles et Pierrefitte-Nestalas. On observe une orientation ONO-ESE, assez "classique" pour les Pyrénées. Le rayon moyen de l'isoséiste V est d'une dizaine de kilomètres autour de l'épicentre macrosismique. Celui de l'isoséiste IV est de 55 km, allant du pays de Baretouls soit 50 km à l'ouest de l'épicentre, jusqu'au pays de Barousse (commune de Cazaux-Layrisse), à la limite sud-ouest du département de la Haute-Garonne à 67km de l'épicentre.

Fig.24 - Carte macrosismique du séisme du 16 mai 2002 (échelle d'intensité EMS98)

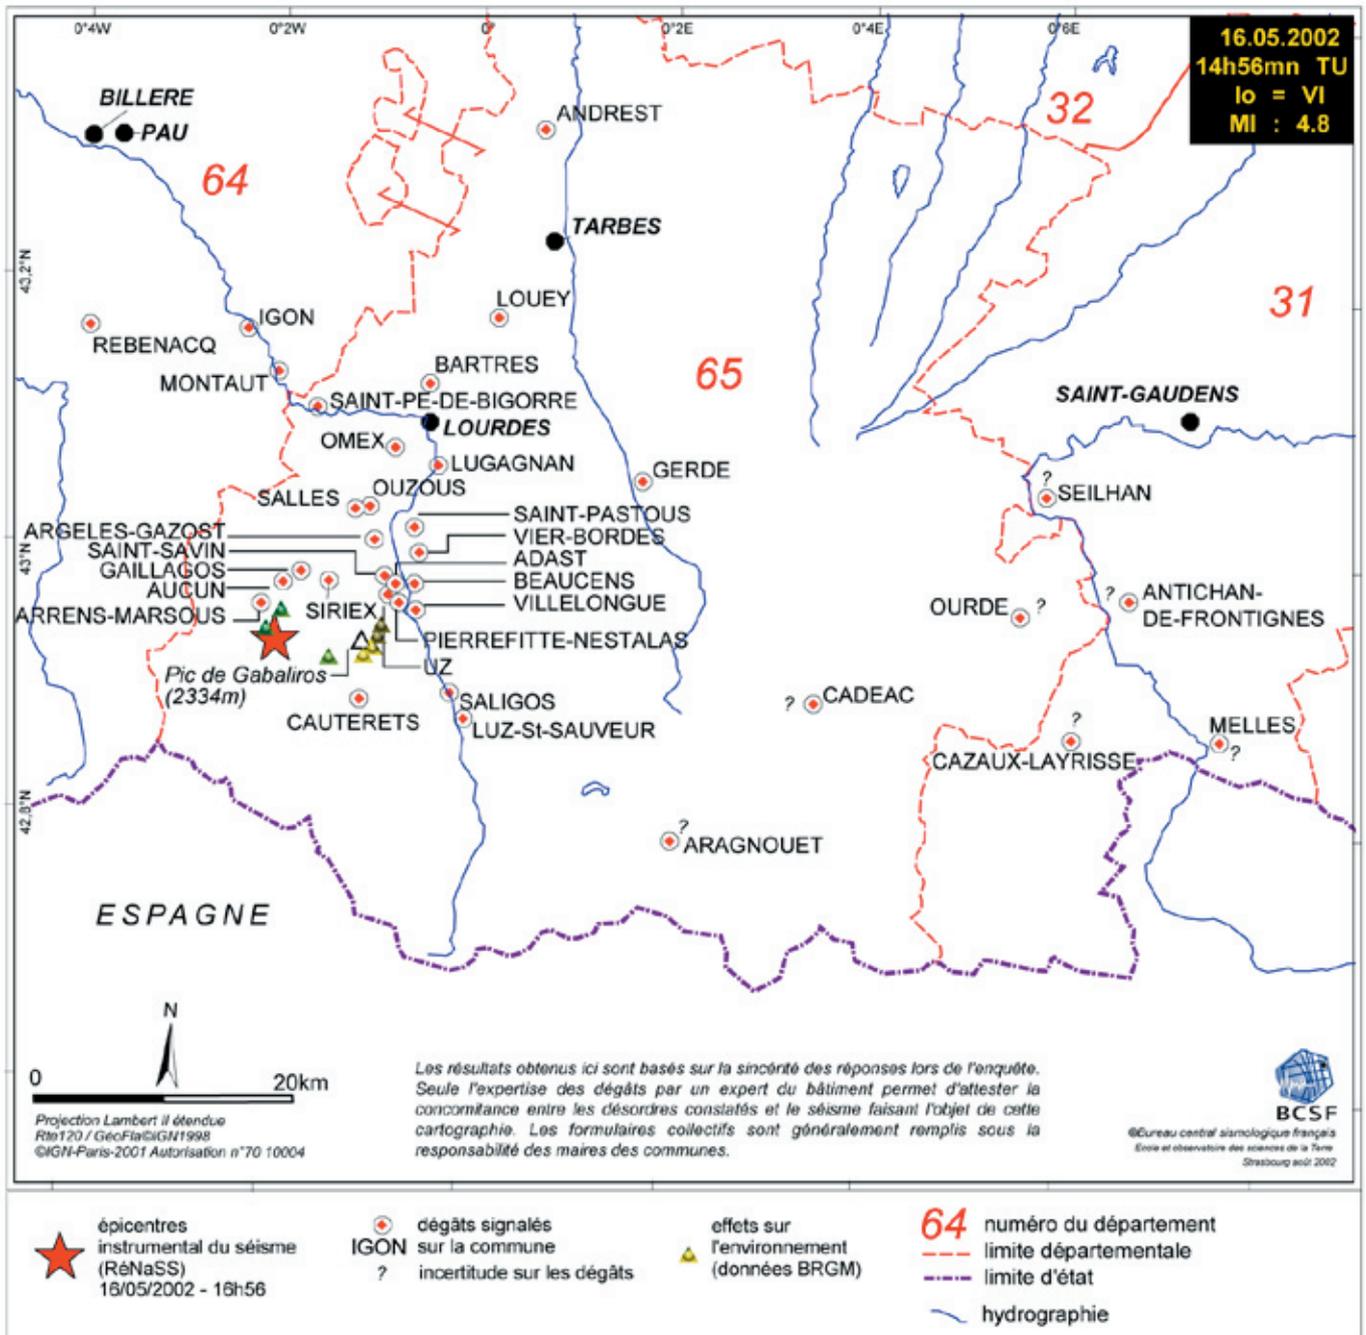
Malgré le signalement de dégâts dans de nombreuses communes (34), ceux-ci restent ponctuels et principalement de degré 1 et 2, de type fissures fines en petit nombre (tableaux pages suivantes) :

Fig.25 - Carte des dégâts

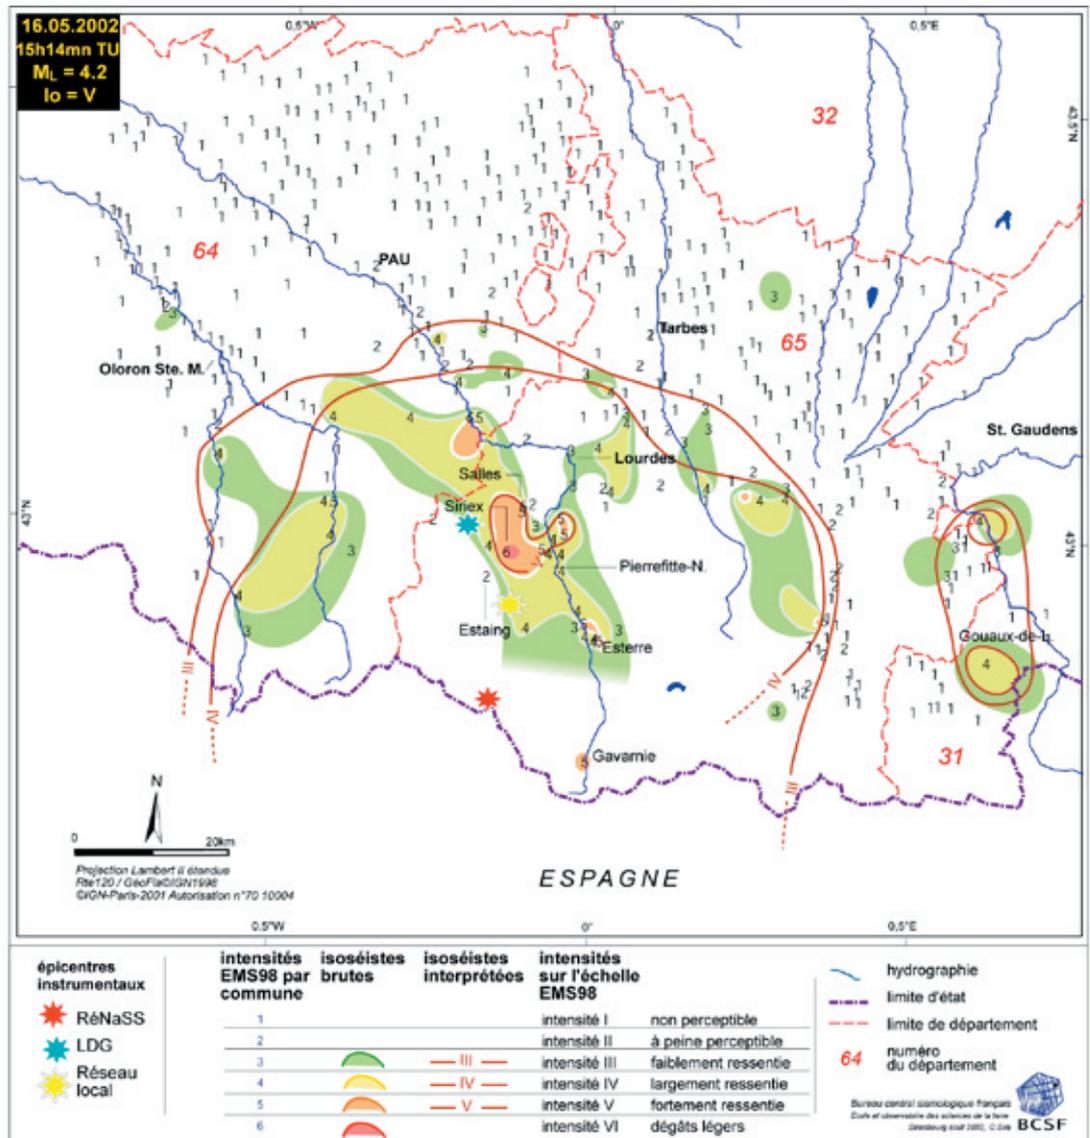
Fig.26 - Carte macrosismique du séisme du 16 mai 2002 - réplique de 17h14 (échelle d'intensité EMS98)
