# Séismes du 30 septembre 2002 Hennebont (Morbihan)

## Observations macrosismiques

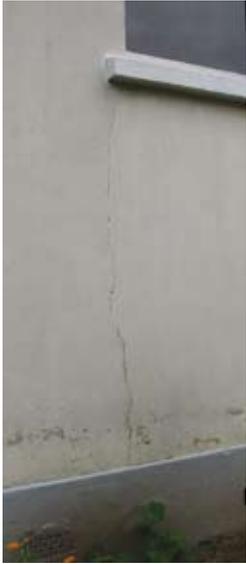
[fig. 74] - Fissure sur mur extérieur - façade ouest (Ecole Notre Dame du Vœu, Hennebont).

L'école primaire Notre Dame du Vœu a connu, sur le bâtiment le plus ancien, un ébranlement de sa cheminée. Elle fut démontée par les pompiers après une mise en sécurité du secteur. Comme l'indique le rapport du Codis, les élèves de l'école ont été évacués dans la cour. L'école est restée fermée quelques jours par mesure de sécurité.

Un deuxième bâtiment annexe, en béton armé et de construction plus récente (1970) a été fissuré assez largement sur sa grande longueur.

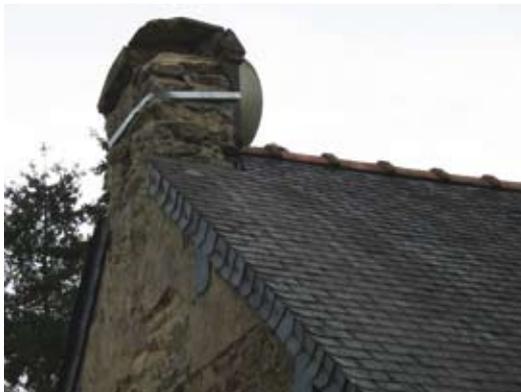
La vibration a également produit la chute d'une partie de couronne de cheminée de la maison d'un particulier rue du Meunier.

La maison montre à l'intérieur un mouvement de la structure, puisqu'en certains points on relève des fissures entre les murs de pierre et le mur revêtu de plaques de plâtre récemment réalisé. L'escalier de la maison non fixé dans sa partie inférieure, a également « joué » sur 1 cm. Un mur extérieur de soutien d'une terrasse en mauvais état a connu quelques chutes de pierres mineures. Les propriétaires présents au moment du séisme confirment des effets correspondant à l'intensité VI.

[fig. 75] - Chute d'une partie de couronne de cheminée (Hennebont, rue du Meunier).

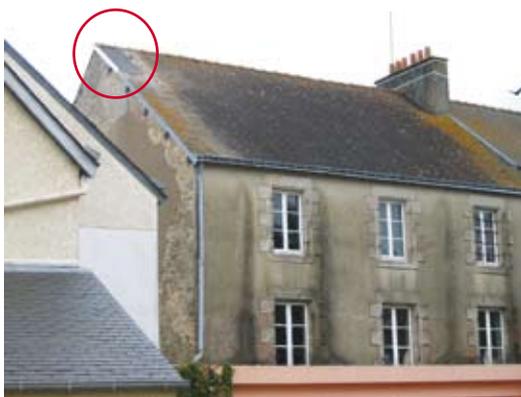
[fig. 76] - Localisation d'une cheminée ébranlée, démontée ici (Hennebont - Ecole Ntre.Dame du Vœu).

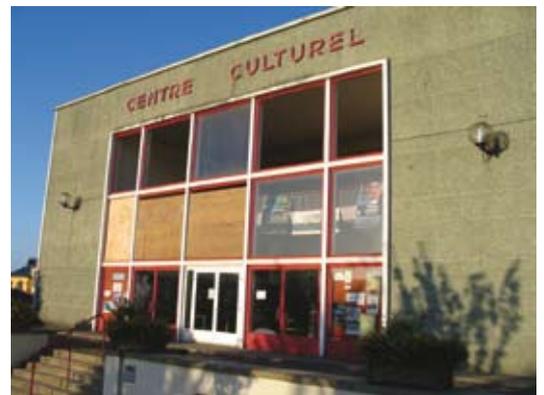
Seul le centre socio-culturel (1950) a eu de nombreuses vitres cassées sur sa façade est. Localement les témoignages confirment une forte

[fig. 77] - Vitres cassées - façade est (Inzinzac-Lochrist, Centre socio-culturel).

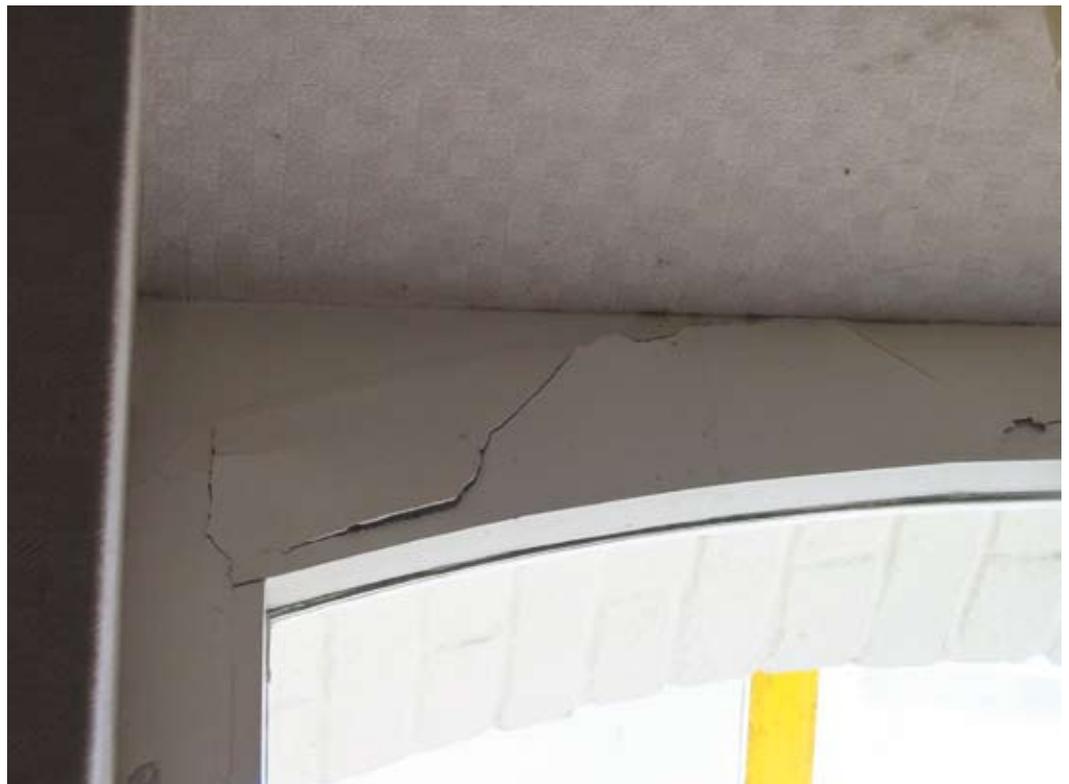
Nous avons pu constater de rares dégâts, comme cet éclatement de peinture au-dessus de la porte principale de la mairie (fig. 78), qui traduit un mouvement du bâtiment. Les répliques de 10h31(2,3M<sub>L</sub>) et 12h06 (4,1M<sub>L</sub>) ont été perçues.

[fig. 78] - Eclatement de peinture - façade est (Inzinzac-Lochrist, mairie).

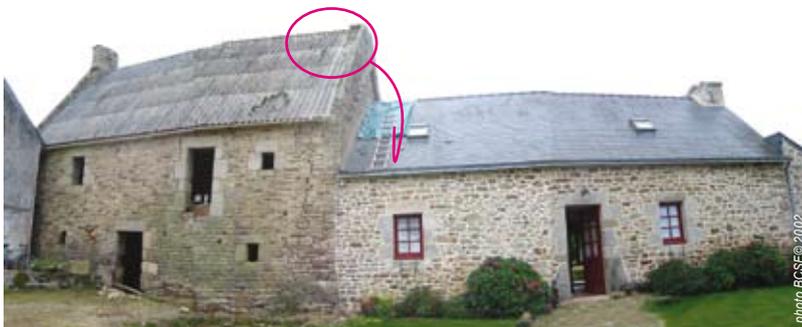
A quelques kilomètres au sud du bourg, le hameau de Kerhen-Liven a connu une intensité légèrement plus forte, sans doute proche d'une valeur VI. Une vieille cheminée s'est effondrée sur le toit de la maison voisine (fig. 80), vraisemblablement par la différence de comportement des bâtiments adjacents lors de la secousse. Quelques fissures sont apparues sur les murs porteurs de deux maisons. Le propriétaire nous a indiqué un sol plutôt argileux et l'existence d'un souterrain sous la maison.

[fig. 80] - cheminée cassée au ras du toit (Kerhen-Liven, Languidic).

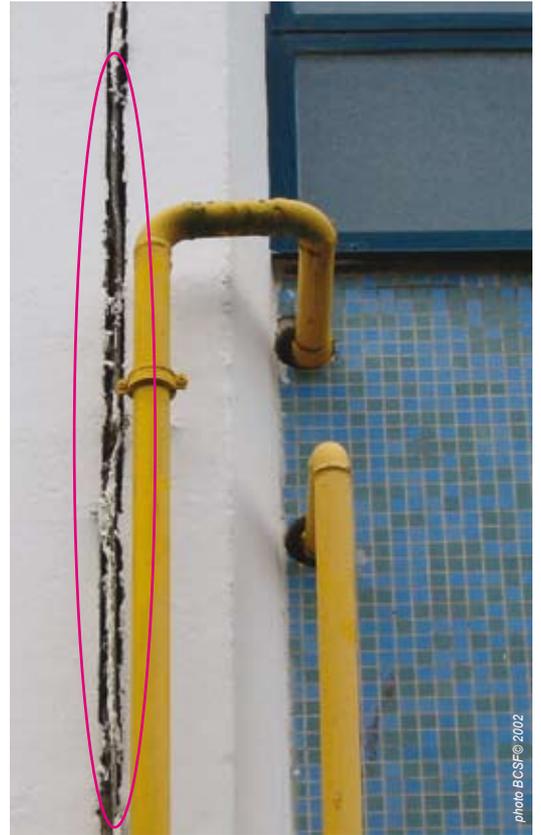
On peut noter une amplification de la secousse dans certains quartiers de la ville, notamment les anciennes zones marécageuses, comme le site du lycée Marie-Lefranc qui compte quelques élargissements de joints de dilatation et quelques fissures mineures (fig. 83).

[fig. 81] - élargissement d'un joint de dilatation (Lycée Marie-Lefranc - Lorient)

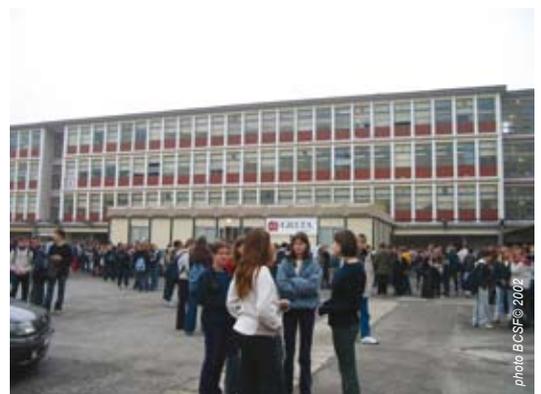
[fig. 82] - Lycée Colbert - Lorient

Le lycée Colbert (construit en 1960) laisse

également apparaître quelques fissures au sol du 1<sup>er</sup> étage. Des effets de niveau 1 à 2 sont aussi apparus sur le lycée Colbert, l'école du Bois Bissonet (proche de la ZUP au sud ouest de la ville), située sur une poche de kaolin, ou l'école Bilingue datant des années 60 et construite sur d'anciennes vasières.

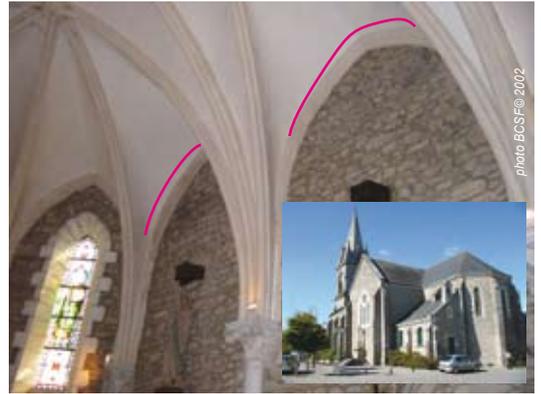
Sur la région, les églises n'ont connu aucun dommage, hormis celle de Grand-Champ (24 km de l'épicentre du BCSF) qui est marquée de quelques légères fissurations entre les arcs et les murs extérieurs.

[fig. 84] - fissures sur arc de voûte (église de Grand-Champ)
