# Note macrosismique préliminaire du BCSF-RENASS

Essaim sismique à l'est de Mayotte :  
Analyse pour la période  
du 10 mai au 15 juin 2018.

Bureau central sismologique français  
Réseau national de surveillance sismique

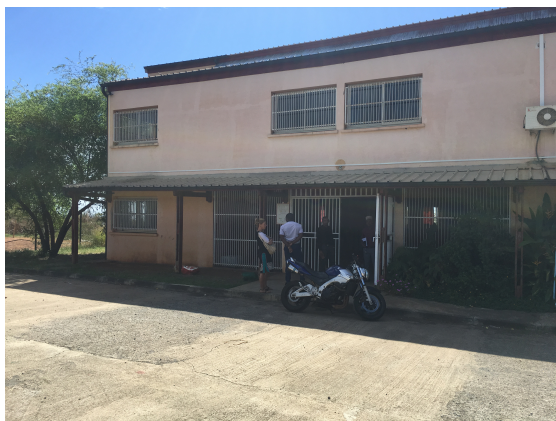
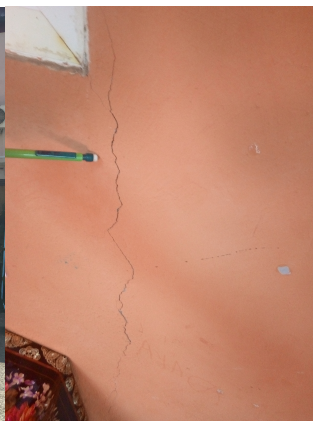
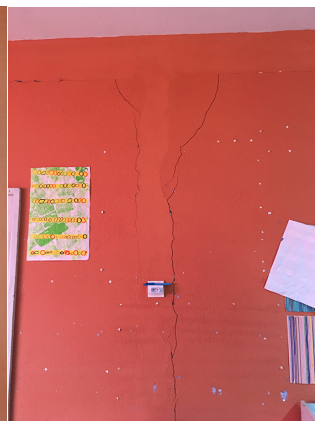
L'école maternelle de Majicavo-Lamir située dans la partie Est de la ville sur les reliefs et construite en ossature béton armé et remplissage en maçonnerie R+1 avec des étages « hauts », montre de nombreuses fissures entre le remplissage et l'ossature béton (horizontales et verticales), mais aussi de multiples fissures fines dans les murs et quelques fissures ouvertes notamment horizontales proches de la base de certains murs au RDC (Fig. 30). Certaines poutres sont marquées par des fissures fines traversantes. La dalle de plancher, directement sur le sol, montre aussi quelques nouvelles fissures. Les dommages sont de degré 2 pour une vulnérabilité B.

**Fig. 30.** Ecole maternelle de Majicavo-Lamir ossature béton armé et remplissage en maçonnerie R+1, multiples fissures fines dans les murs et nombreuses fissures entre le remplissage et l'ossature. Dommages de degré 2 pour une vulnérabilité B.

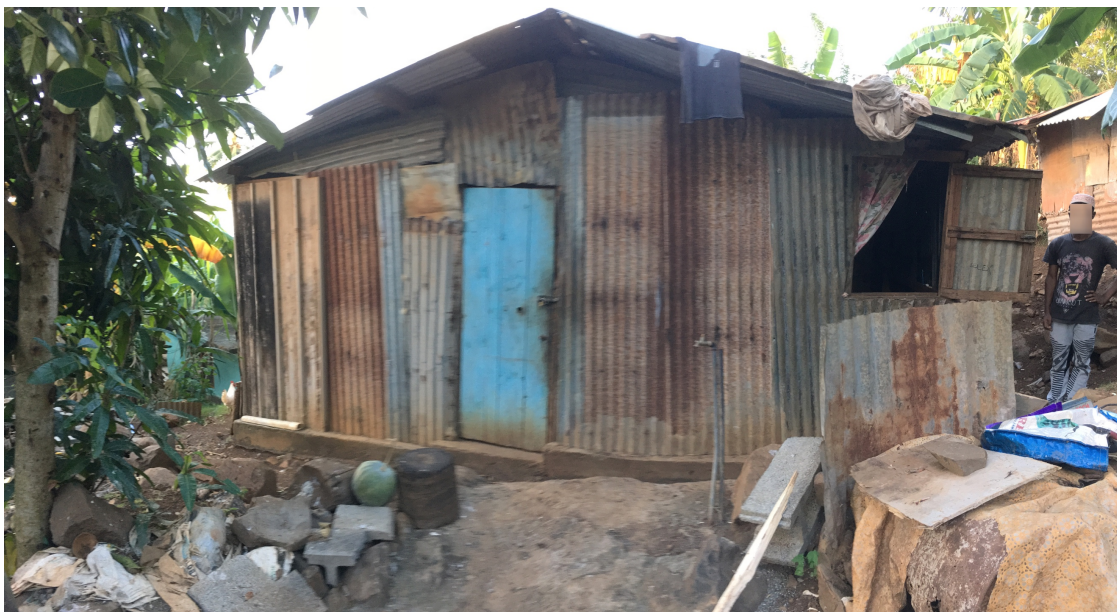
*Fig. 36 – Exemple d’habitat de fortune en tôle, sans endommagement - quartier de Fouboudi, (Photo CS/BCSF).*

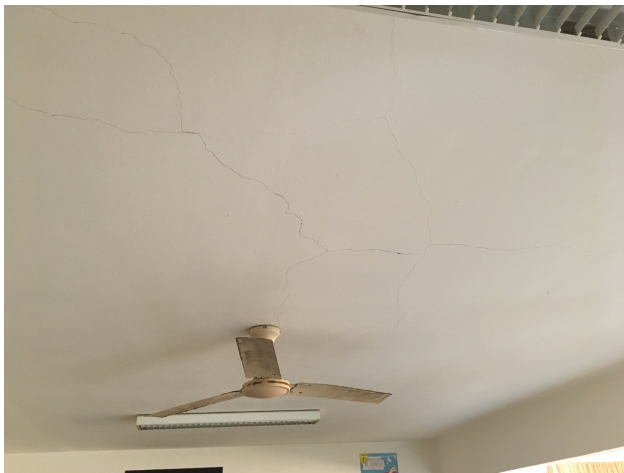
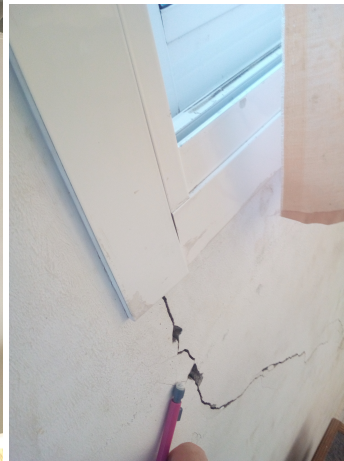
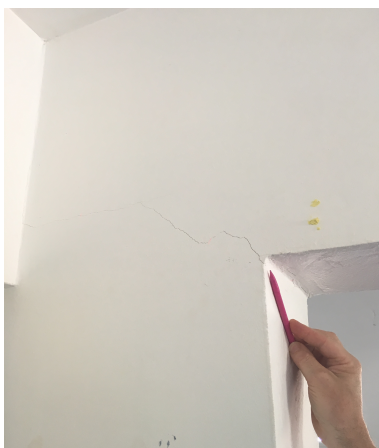
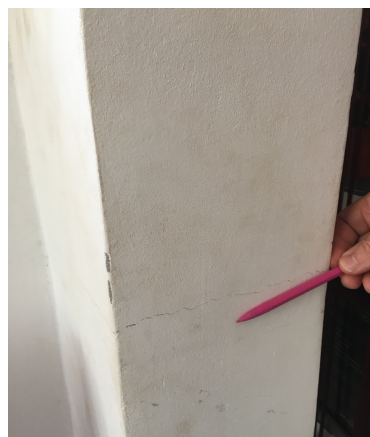
La bibliothèque municipale, bâtiment ossature béton armée et remplissage en maçonnerie R+1, montre de nombreuses fissures fines dans la majorité des murs et plafonds (Fig. 43). Des fissures traversantes horizontales de longueur métrique apparaissent sur plusieurs murs. A partir des coins des ouvertures de fenêtres ou portes on observe des fissures plus ou moins longues parfois ouvertes. Des fissures fines sont présentes aussi sur certains poteaux et certaines poutres en béton armé. Dégâts degré 2 pour une vulnérabilité B (C déclassé en B du fait de son état général et des fissures préexistantes).

Fig. 43 : Bibliothèque municipale, ossature béton armée et remplissage en maçonnerie R+1, montre de nombreuses fissures fines dans la majorité des murs et plafonds. Dégâts degré 2 pour une vulnérabilité B (C déclassé en B du fait de son état général et des fissures préexistantes).

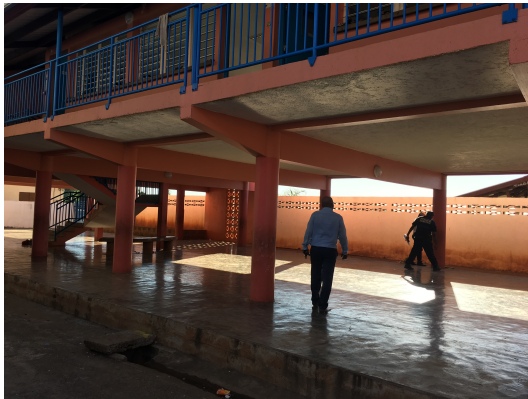
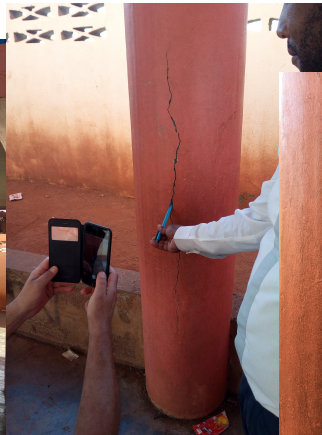
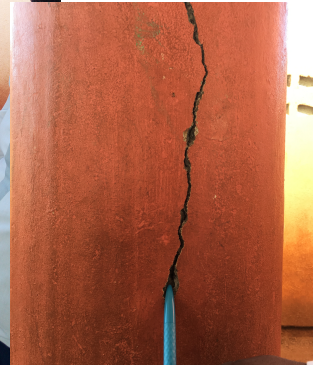
L'école maternelle « Sada I M'Tsangani », en bord de mer, est en ossature béton armé avec remplissage en maçonnerie R+1. Une partie des bâtiments est avec RDC transparent (Fig. 45). C'est là que se trouvent les dommages les plus importants sur quelques poteaux en béton qui sont fissurés en leur centre dans le sens de la hauteur et à leur pied. Dans un cas la tête d'un poteau est fissurée à la jonction avec l'attache de la charpente en bois. (degré 1 à degré 2 pour une vulnérabilité estimée à B)

Fig. 45 : Ecole maternelle « Sada I M'Tsangani », ossature béton armé avec remplissage en maçonnerie R+1. RDC transparent. Quelques poteaux en béton fissurés en leur centre dans le sens de la hauteur et à leur pied. (degré 1 à degré 2 pour une vulnérabilité estimée à B)
