# Note préliminaire

Séisme des Saintes (Guadeloupe)  
du 21 novembre 2004

**BCSF**  
**Bureau Central**  
**Sismologique**  
**Français**

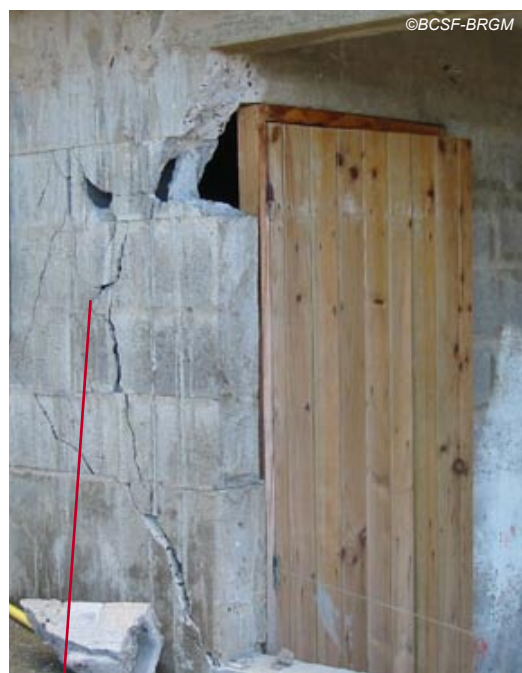
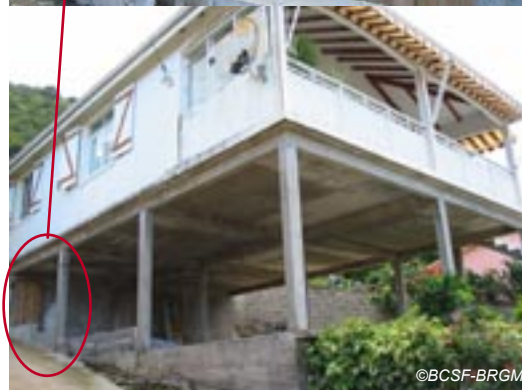
De nombreuses maisons sont construites sur un premier niveau transparent, certaines ayant été proches de la rupture lors du séisme (e.g. Fig.IV-3).

Fig. IV-3 Exemple d'une construction vulnérable implantée sur un terrain en pente et comportant un niveau transparent - Terre-de-Haut.

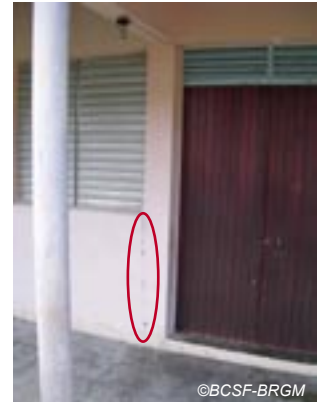
Fig. IV-11. Fissures sur une maison à proximité du débarcadère (vulnérabilité C).

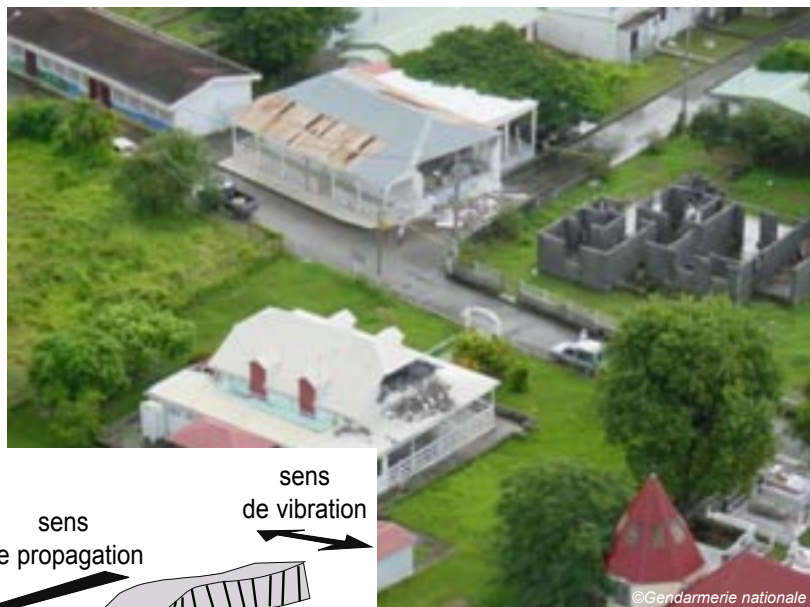
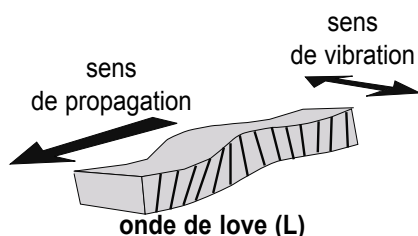
Explication possible du parallélisme des dégâts par la polarisation d'une onde de love

Fig. IV-14. Vue aérienne montrant le parallélisme entre les façades effondrées (la façade de l'église de la photo ci-contre est également dans la même orientation).

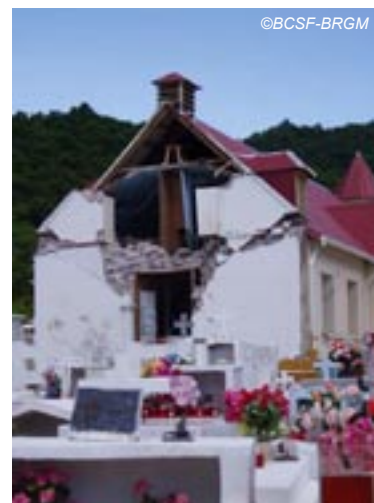
Fig. IV-15. Dommages sur le clocher et le fronton de l'église (mur en moellons - vulnérabilité A).

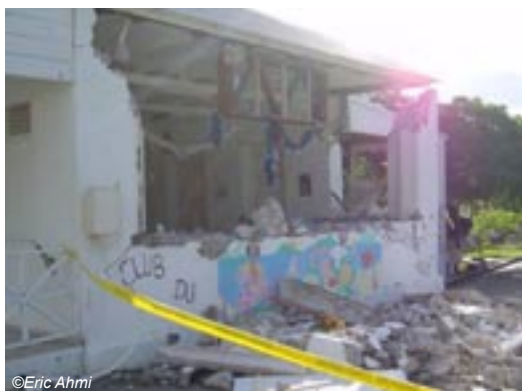
Fig. IV-16. Effondrement d'un mur du foyer du 3<sup>ème</sup> âge . Bâtiment en maçonnerie brute, sans chaînage (vulnérabilité A-B, dommages de niveau 4).

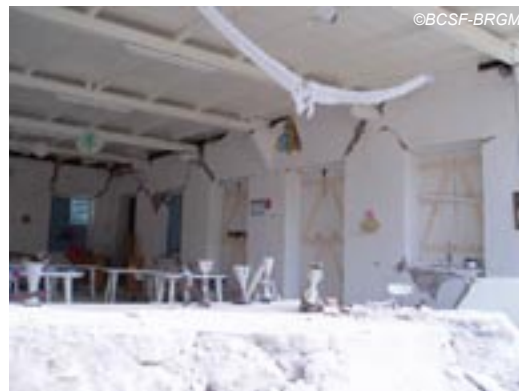
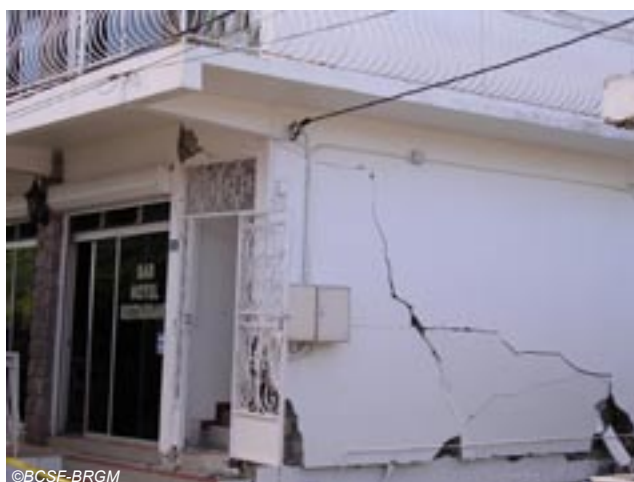
Fig. IV-17. Dommages de niveau 4 à l'hôtel de Petites-Anses, d'une maçonnerie non renforcée sur structure poteau poutre en béton (vulnérabilité B-C).

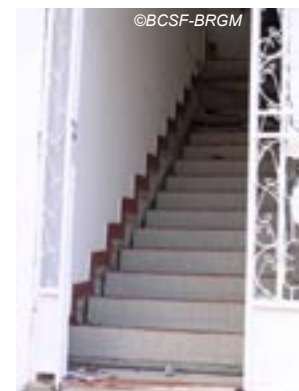
Fig. IV-18. Décrochement de l'escalier de l'hôtel.

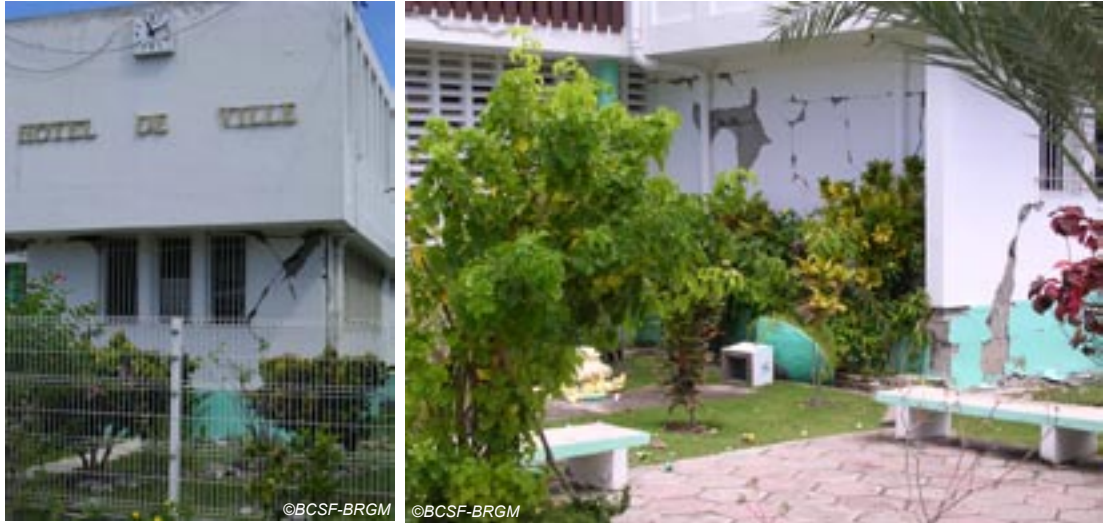
Fig. IV-19. Dommages de niveau 3-4 sur la mairie (vulnérabilité B-C). Le bâtiment a été rasé.

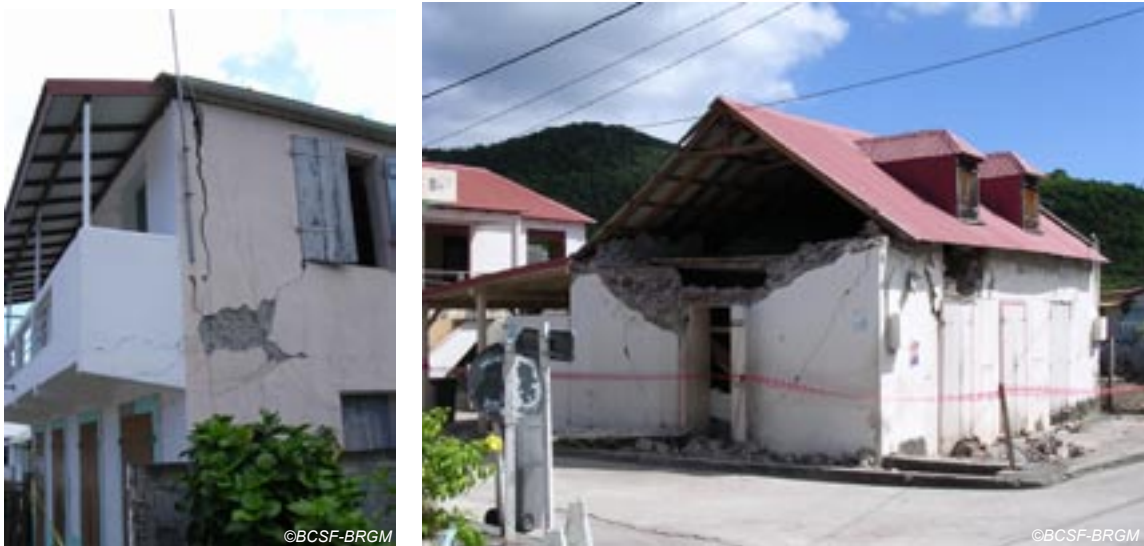
Fig. IV-20. Dommages de niveau 3-4 sur maisons individuelles (vulnérabilité A) au centre du bourg de Petite-Anses.

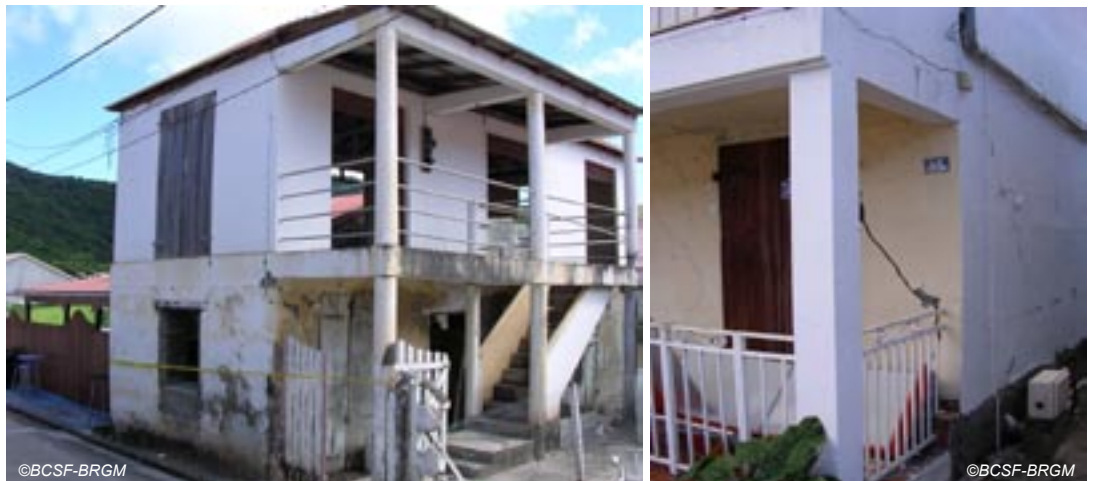
Fig. IV-21. Dommages divers sur maisons individuelles au centre du Bourg de Petites-Anses (vulnérabilité A-B).

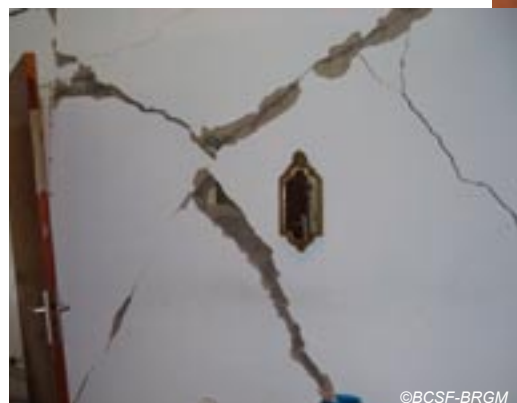
Fig. IV-23. Terre-de-Haut - maison individuelle comportant des dégâts de degré 3 à 4 sur des parties porteuses et non porteuses.

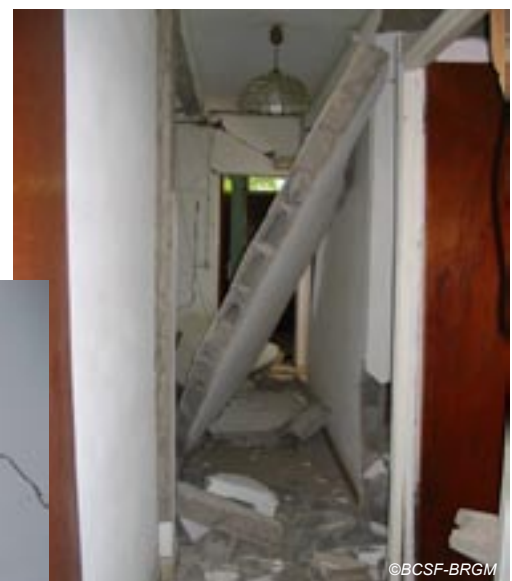
Fig. IV-24. Terre-de-Haut - porte du clocher de l'église.

commerciaux. Le clocher de l'église, qui devrait être détruit, a également subi une forte oscillation transversale, ainsi que la nef sur laquelle sont marquées des fissurations verticales et horizontales importantes sur des parties structurantes (fig. IV-24,25).

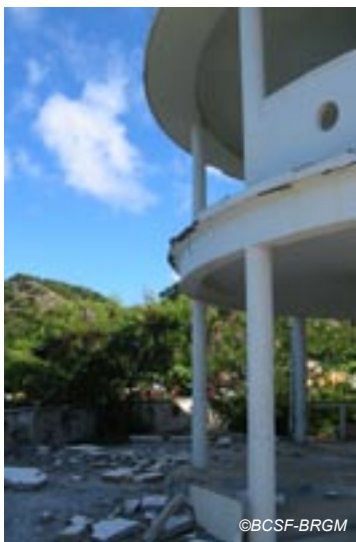
Fig. IV-27. Maison individuelle (centre de Terre-de-Haut) en béton (armé ?) sur pilier sans contreventement (particulièrement vulnérable) : dégâts structuraux et non structuraux graves.

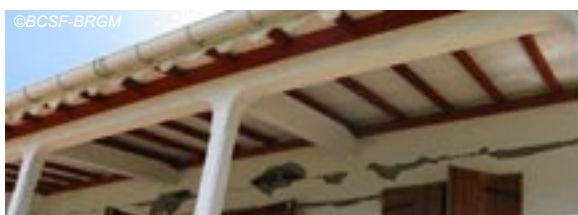
Fig. IV-29. Maison individuelle en maçonnerie de parpaing : fissuration horizontale de degré 3.

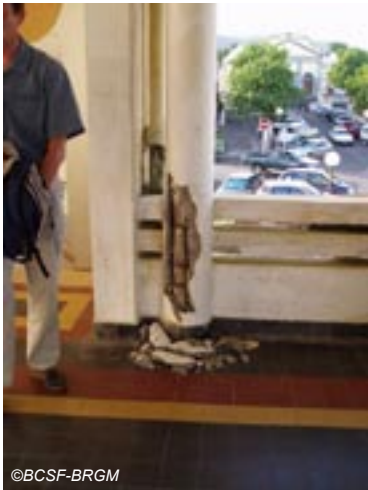
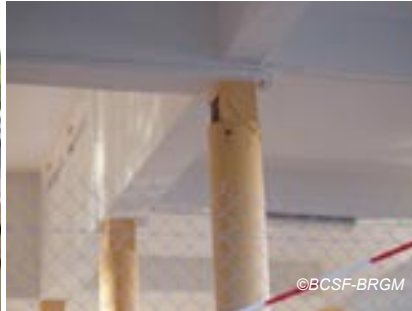
Fig. IV-32. Marché couvert : dommages en tête de poteau, généralisés sur cette structure (dommage de niveau 2-3). On peut suspecter un phénomène de poteaux courts.

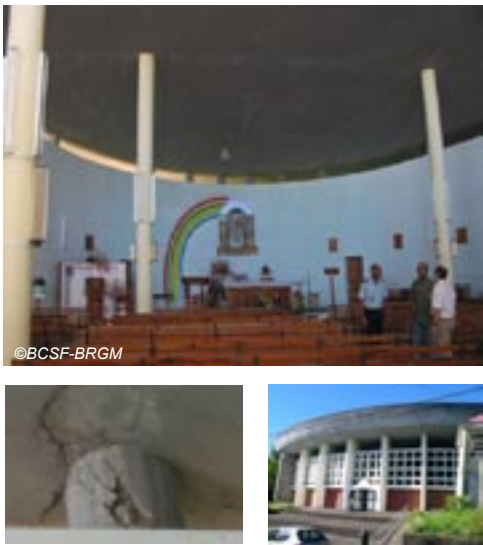
L'église de Matouba a connu un dégât sur les piliers soutenant sa dalle supérieure (effets de poteaux courts). Des maisons sur pilotis (fig.IV-48) particulièrement vulnérables en structure béton et remplissage sont également fissurées de toutes parts. Une maison individuelle ancienne en maçonnerie de moellons a subi un effondrement partiel d'un mur extérieur. Selon Patricia Ballandier, d'autres établissements sur la commune ont subi ce même type de dommages, l'école communale des quatre chemins, l'école communale mixte II, l'école communale mixte I (sous la mairie) et le collège Rémy Nainsouta. D'autres dégâts nous ont encore été signalés, sur la chambre des métiers, le bâtiment de la police municipale ou le Pont Matouba pour ne citer que les principaux. L'église paroissiale de St. Claude (fig.IV-41, IV-42) et son clocher (proche de la mairie) ont été endommagés. Le clocher en structure béton (poteau/poutre), a été cisailé dans son tiers supérieur.

Fig. IV-45. Flambage de piliers sur l'église de Matouba (effets poteaux-courts).

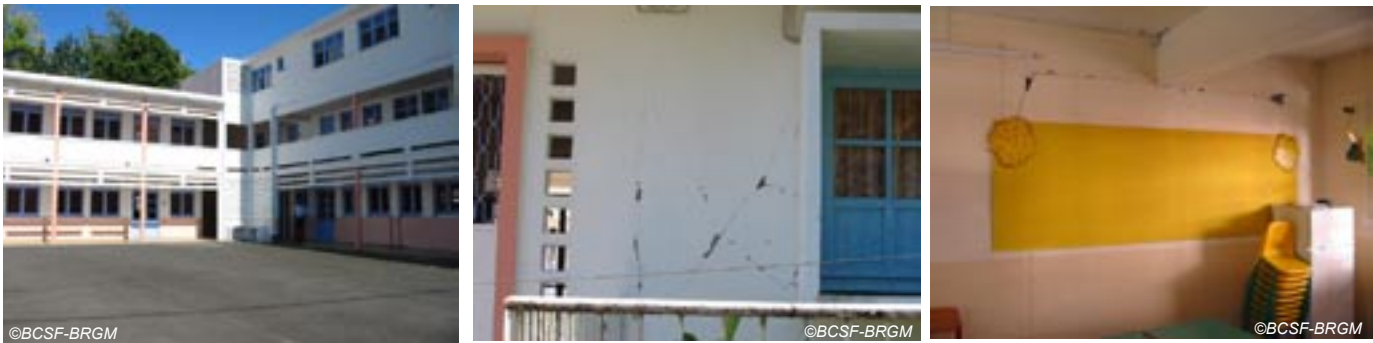
C'est le secteur de Matouba (600 m) qui semble avoir été le plus touché par la secousse (fig.IV-45 à IV-47). L'école mixte Louis Chalcol de Matouba (fig. IV-46), avec une ossature en béton armé à remplissage, présente de graves dommages, notamment dans son bâtiment situé le long de la route. Il est marqué par une fissuration en X dans la partie à remplissage et est fissuré sur des parties porteuses. L'aile du bâtiment perpendiculaire à la voirie se trouve moins touchée. Des problèmes d'entrechoquement des bâtiments en L se sont produits.

Fig. IV-46. Ecole mixte Louis Chalcol - Entreoquement des corps de bâtiment disposés en L, dégâts de niveau 2 et 3 - vulnérabilité C).

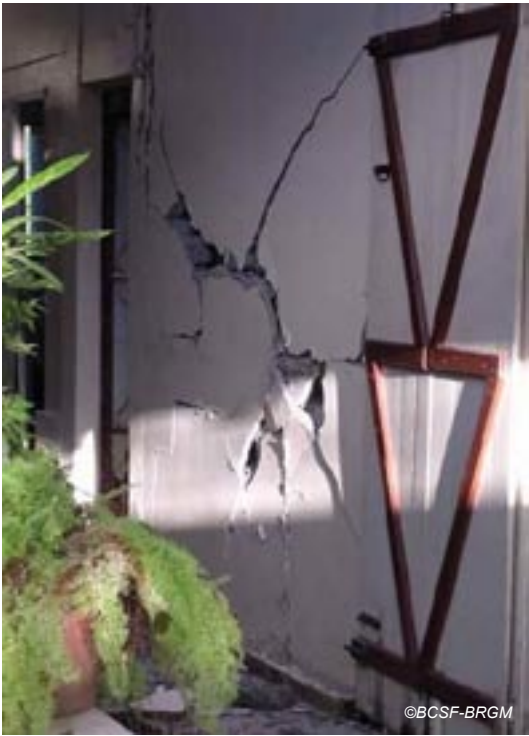
Concernant le quartier « La Plaine », la visite de terrain suggère fortement que les dégâts importants observés sont dus à un effet de tassement du sol. Les maisons les plus touchées (fig. IV50, IV-51) sont en effet en bordure de ravine et des marques de tassement du sol sont clairement visibles alentour. Les maisons situées en amont, en terrain plat, n'ont souffert d'aucun dommage visible à l'extérieur et les dégâts à l'intérieur d'une habitation que nous avons visitée sont de niveau 1 (quelques fissures fines). Le décès d'une fillette et l'hospitalisation de sa soeur sur ce quartier montrent de façon dramatique la très grande vulnérabilité de certaines zones d'implantation de l'habitat.

Fig. IV-51. Lieu dit La Plaine. Dommages graves sur une maison individuelle en bordure de la ravine.

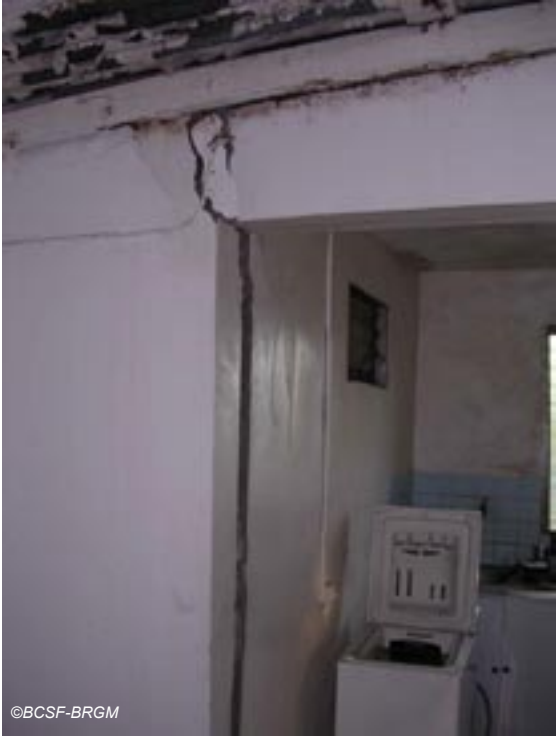
Fig. IV-52. Désolidarisation d'un mur, dommages de niveau 3 et 4 sur une maison en bord de ravine.

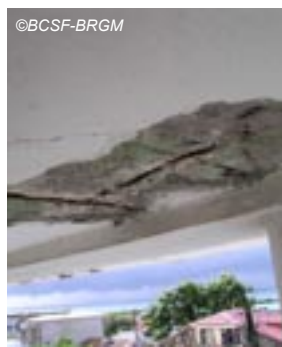
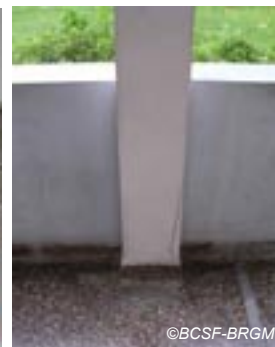
Fig. IV-54. Mairie de Grand-Bourg.

Sur la mairie (fig. IV-54), deux tourelles en toiture ont subi des dommages fragilisant leurs structures. Le corps proprement dit de la mairie ne présente que des dommages légers. L'inspection extérieure de la structure du tribunal montre quelques fissures sur le toit du bâtiment. Les dégâts sont plus importants au niveau du vieil hôpital (fig. IV-56) avec notamment les poteaux du bâtiment principal cisailés à la base et au sommet. Cependant, il s'agit d'une construction ancienne en mauvais état et présentant les traces de nombreux travaux de réparations. Concernant le collège, les dommages semblent localisés à l'intérieur sur des murs non porteurs et des balustrades. Au lycée, des fissures nous ont été signalées à l'intérieur du bâtiment administratif et un poteau a subi un cisaillement net dans une salle de classe.

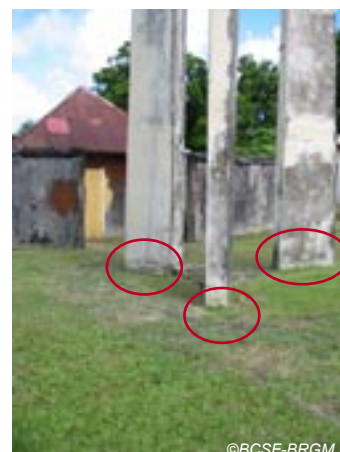
L'angle du bâtiment de la mairie de construction récente est marqué d'une fissuration de degré 2 (structure), (figure IV-59). L'église n'a pas subi de dégât hormis les vitraux en partie supérieure qui se sont brisés. Le trépier monumental, supportant les cloches de l'église est largement fissuré en son pied et est appelé à être détruit (fig. IV-63).

Fig. IV-63. Trépier du clocher de l'église de Saint-Louis - fissuration à la base.

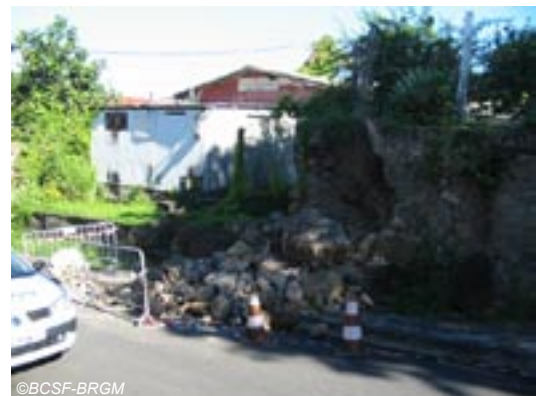
A l'école maternelle Rivières-des-Pères (fig. IV-66), les piliers de soutien de la cour intérieure sont fissurés (éclatement). Le Collège Joseph Pitat a connu quelques fissurations ainsi que la caserne des pompiers et l'école primaire du Carmel. Un mur vulnérable s'est effondré en partie haute de Basse-Terre (fig. IV-65).

Fig. IV-65. Eboulement d'un mur en partie haute de la commune de Basse-Terre.

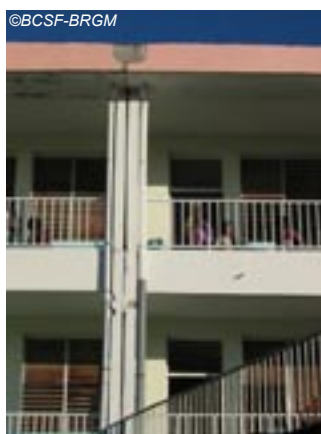
Fig. IV-76. Vieux-Habitants - école du Beau - dégâts de niveau 1 à 2 sur structure poteau-poutre + remplissage ou sur pilier.

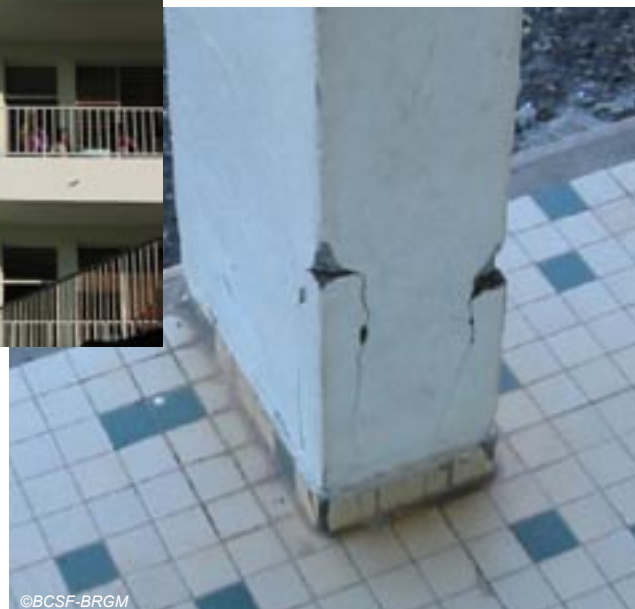
Fig. IV-78. Dégâts au niveau du joint de dilatation.

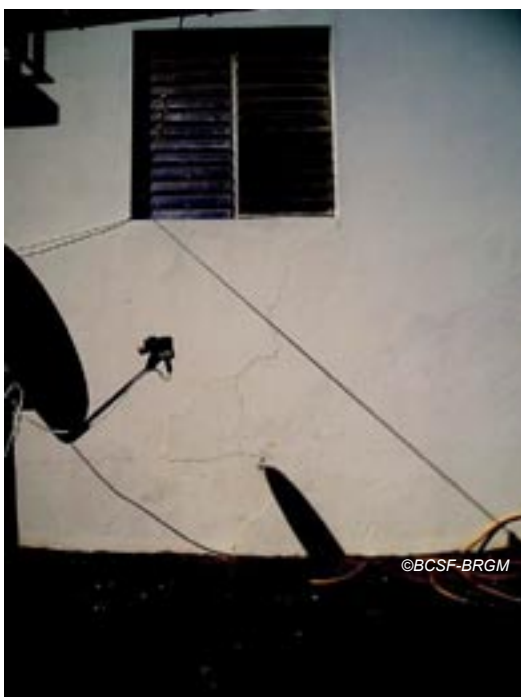
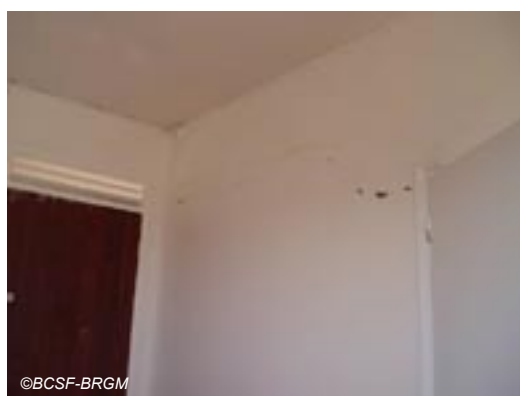
Fig. IV-85. Les seuls dégâts sur l'unique habitation individuelle de Vieux Fort ayant fait l'objet d'une déclaration en mairie relèvent de nombreuses fines fines (intérieures, extérieures), ainsi qu'un dommage sur un élément de toiture.

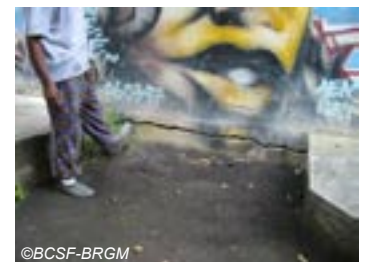
Fig. IV-90. Fissuration large en bout de bâtiment sur les structures porteuses - HLM Henri IV.

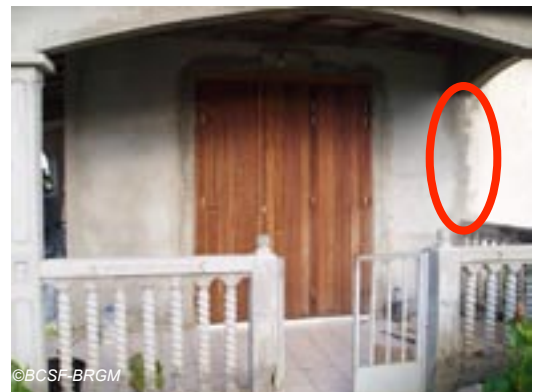
Fig. IV-93. Dommages sur la seule maison d'habitation de la commune identifiée comme ayant subi des effets dus au séisme (dommage de niveau 2 sur un bâtiment très vulnérable ayant connu des réparations à plusieurs reprises).

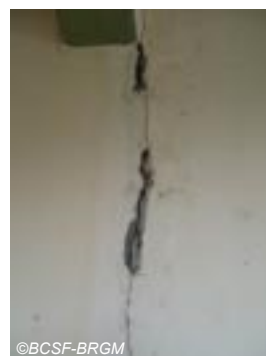
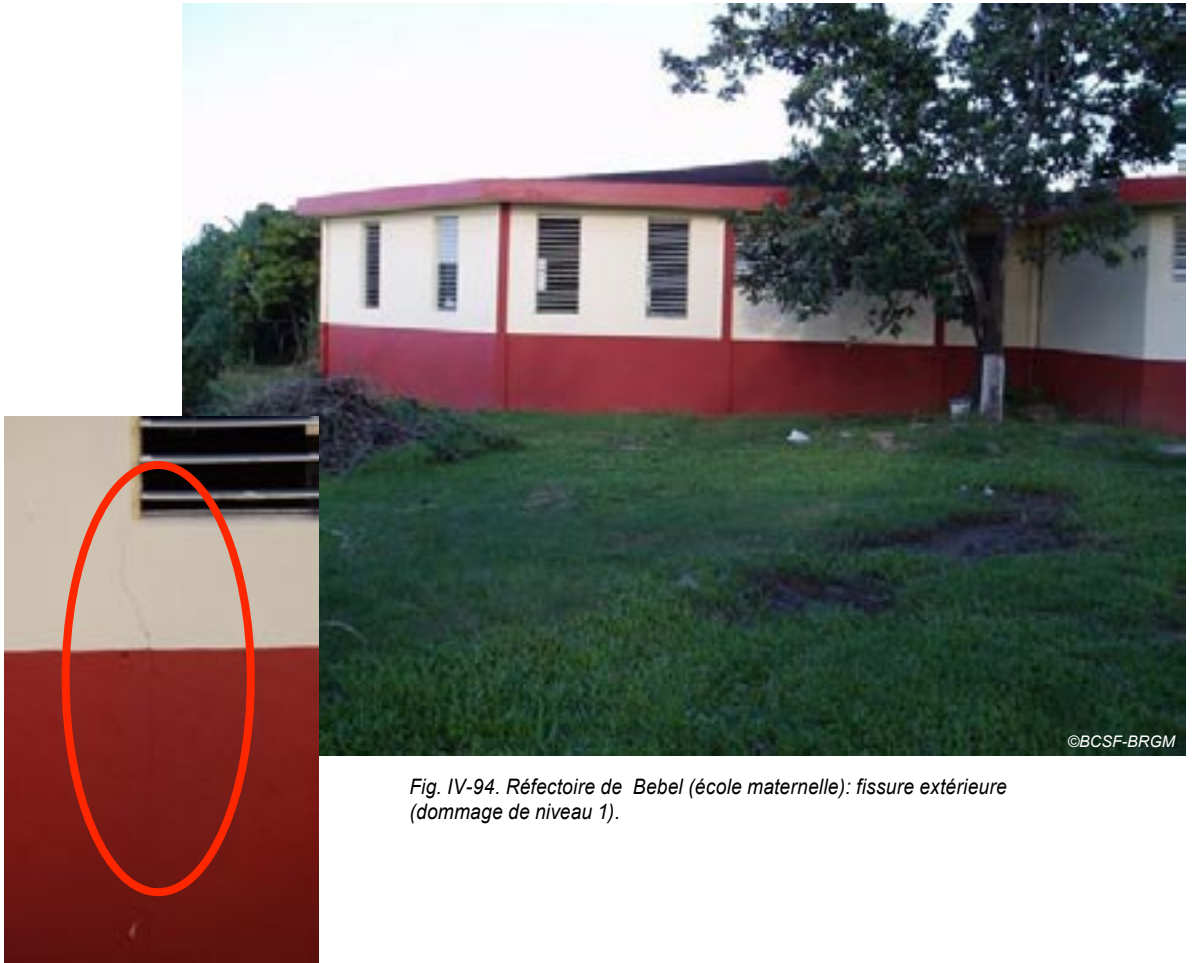
*Fig. IV-94. Réfectoire de Bebel (école maternelle): fissure extérieure (dommage de niveau 1).*
