Séisme de Martinique

29 novembre 2007

Rapport du BCSF : synthèse sismologique
et étude macrosismique

BCSF
Bureau Central
Sismologique
Français

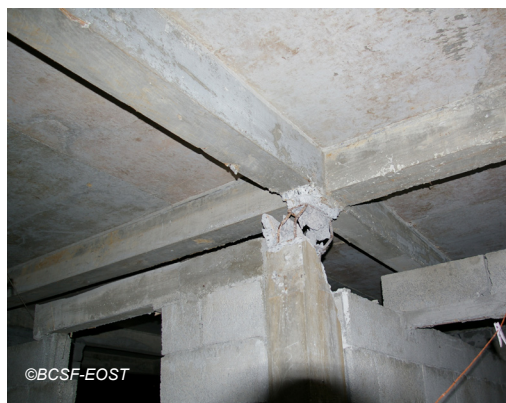
Fig. V-6 : Saint-Pierre - pilier de fortune sur une maison individuelle.

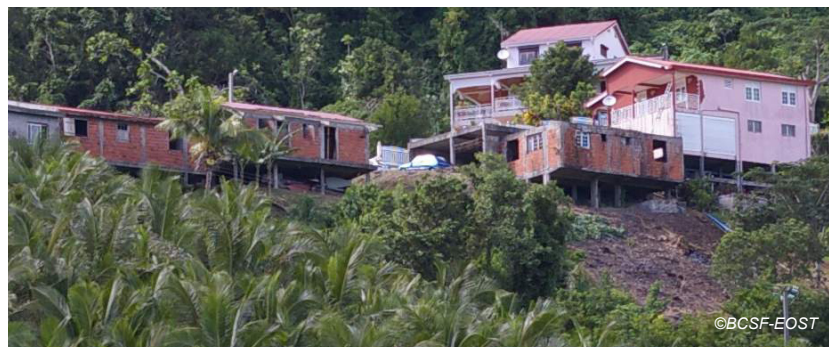
Fig. V-7 : Exemples de constructions vulnérables implantées sur un terrain en pente et comportant un niveau transparent

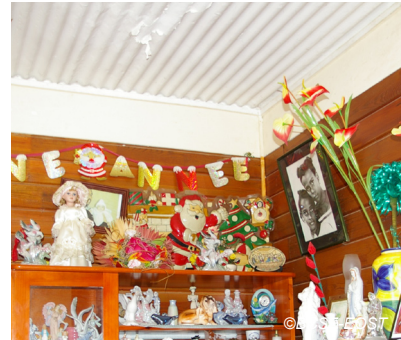
Fig. V-8 : Grand-Rivière, types d'objets ayant chutés.

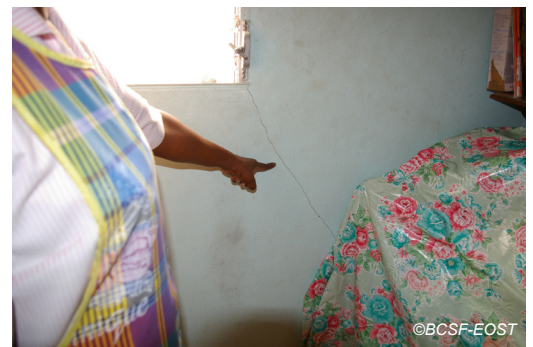
Fig. V-9 : Grand-Rivière, fissure fine en angle de fenêtre (vulnérabilité B, dégâts de niveau 1).

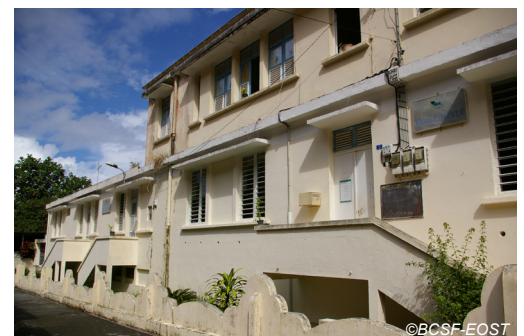
L'école mixte élémentaire et maternelle a subi des dommages de niveau 2. Cette école est composée de deux bâtiments indépendants de grande longueur en ossature béton armé (sans CPS, 1952 et 1965), de vulnérabilité B/C. Les dégâts sont des fissures en très petit nombre dans le bâtiment principal (Fig. 10 à 13) où ils affectent par deux fois les poutres porteuses. Dans le bâtiment du fond de la cour (au nord du premier) on observe l'écartement de la façade arrière du bâtiment mitoyen (Fig. V-13).

Fig. V-10 : Grand-Rivière, école mixte élémentaire (vulnérabilité B/C - dégâts de niveau 2).

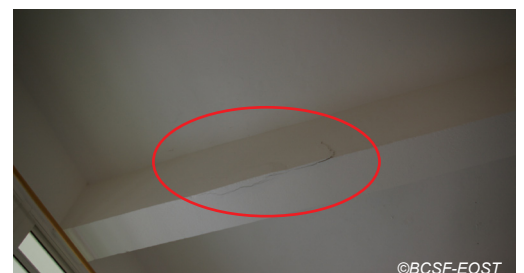
Fig. V-11 : Grand-Rivière, fissure sur poutre porteuse (dommage structural).

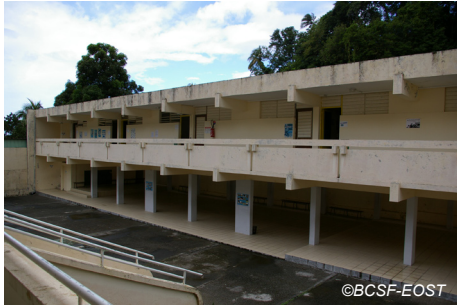
Fig. V-12 : Grand-Rivière - Bâtiment de l'école maternelle (vue générale).

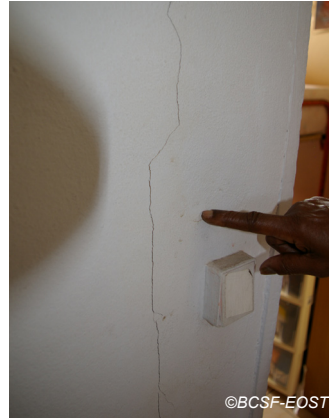
Fig. V-14 : Grand-Rivière - Maison individuelle - fissure fine dans mur non porteur (dégât de niveau 1).

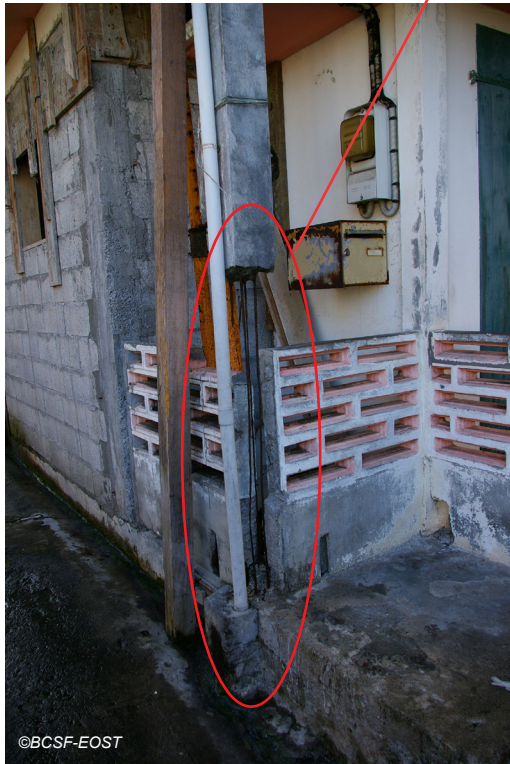
Fig. V-15 : Grand-Rivière - Pilier défectueux antérieur au séisme représentant un élément de grande vulnérabilité et n'ayant pas été endommagé d'avantage.

Fig. V-16 : Grand-Rivière, détail du pilier.

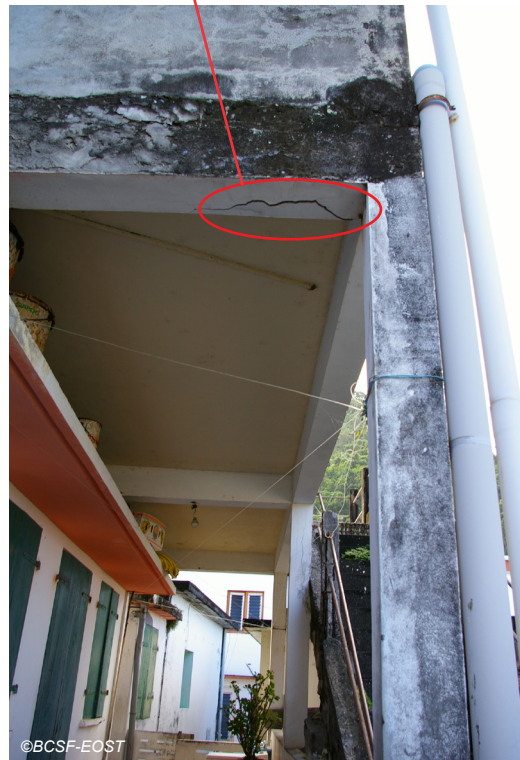
Fig. V-17 : Grand-Rivière, dégâts structuraux légers. (relation avec le séisme incertain).

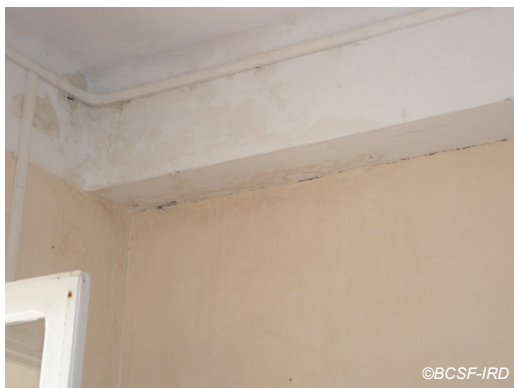
Fig. V-19 : Basse-Pointe - réfectoire - fissure fine entre structure et mur de remplissage.

Dans le réfectoire en assez mauvais état (vulnérabilité B) des fissures fines sont apparues dans les murs de remplissage. Elles correspondent à des dégâts de niveau 1.

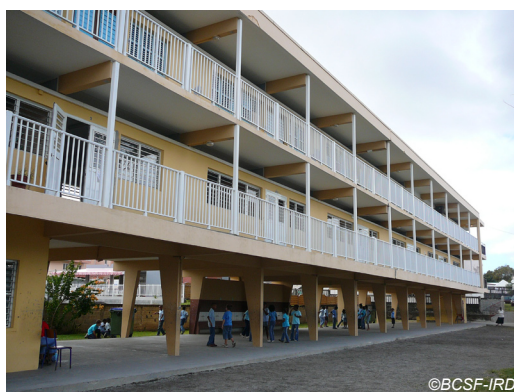
Fig. V-20 : Basse-Pointe, école mixte.

L'école mixte, date de 1967 (vulnérabilité B) et comprend un rez-de-chaussée transparent. A tous les étages du bâtiment, des fissures (dégâts de niveau 1 à 2) sont apparues dans les murs de remplissage.

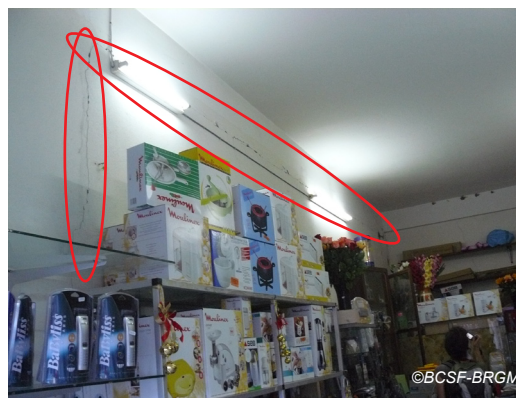
Fig. V-22 : Le Lorrain - Magasin ayant connu la chute d'objets et des fissures de niveau 2;

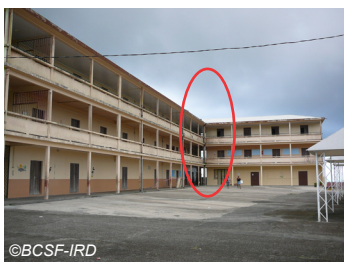
Fig. V-26 : Le Lorrain, école Léon Cécile Carabin, dégâts liés à l'entrechoquement des bâtiments;

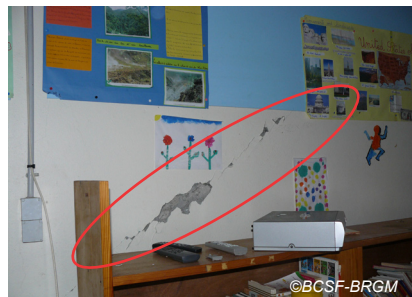
Fig. V-27 : Le Lorrain, école Léon Cécile Carabin, fissure à 45°.

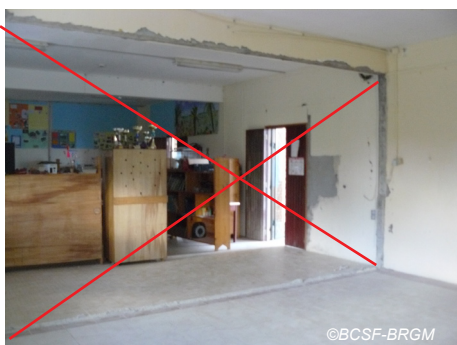
Au rez-de-chaussée, deux murs de remplissage transversaux ont été largement et profondément fissurés (fissures en croix, mur abattu lors de notre visite). Des fissures plus fines sont apparues à l'interface de l'ossature et du mur de remplissage à plusieurs endroits.

Fig. V-28 : Le Lorrain, école Léon Cécile Carabin emplacement de l'ancien mur (cloison)

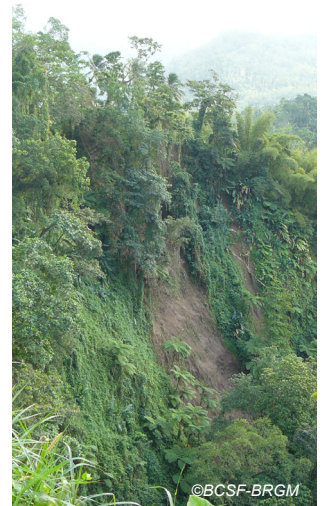
De nombreux petits glissements de terrain sur des formations meubles (argiles rouges), en bordure de ravines? semblent également pouvoir être imputés au séisme.

Fig. V-29 : Le Lorrain, lieu dit Morne Capot, mouvements de terrain.

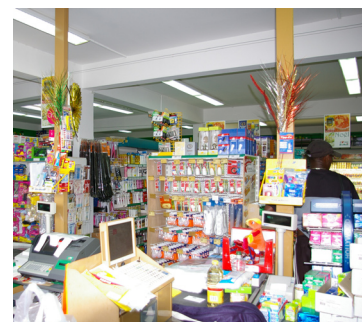
De nombreux objets ont chuté, du mobilier a été renversé (réfrigérateur). Un particulier a signalé la destruction de mobilier, d'un téléviseur, d'une machine à coudre. Interrogé par le BCSF, le vendeur du supermarché du centre du bourg déclare avoir eu de nombreux produits tombés à terre, se brisant parfois (bouteilles).

Fig. V-35 : Supermarché, nombreuses chutes d'objets.

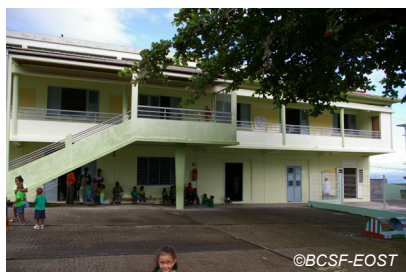
Fig. V-36 : Ecole primaire de Dominante.

Parmi les dégâts représentatifs de la secousse sur la commune, l'école primaire de Dominante a connu quelques dommages de niveau 1 à 2 (vulnérabilité B). Ce bâtiment âgé d'environ 65 ans laisse entrevoir de la fissuration sur des poteaux, des éclatements de mortier, des fissures entre l'ossature et les murs de remplissage.

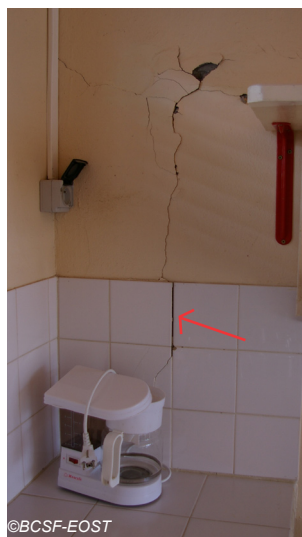
Fig. V-38 : Ecole primaire de Dominante, fissure légère et éclatement de carrelage.

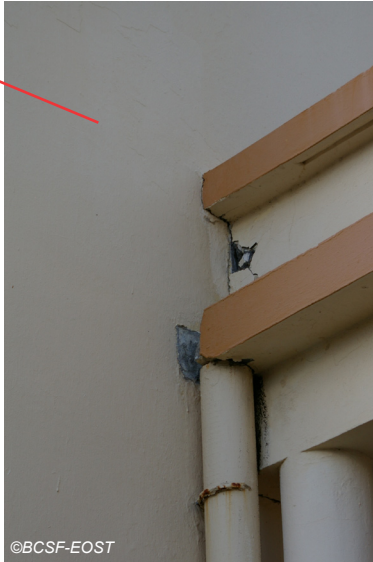
Fig. V-41 : Eglise de Marigot éclatement de béton, entrechoquement.

Le clocher de l'église du bourg, par l'oscillation de sa structure, a généré l'endommagement de sa façade au niveau de l'accroche du passage couvert reliant le clocher à la nef. Cette liaison entre les deux bâtiments est la source de cet effet de pilonnage entre les bâtiments. Par ailleurs des traces d'infiltrations préexistantes montrent une fragilité antérieure (Fig. V-41).

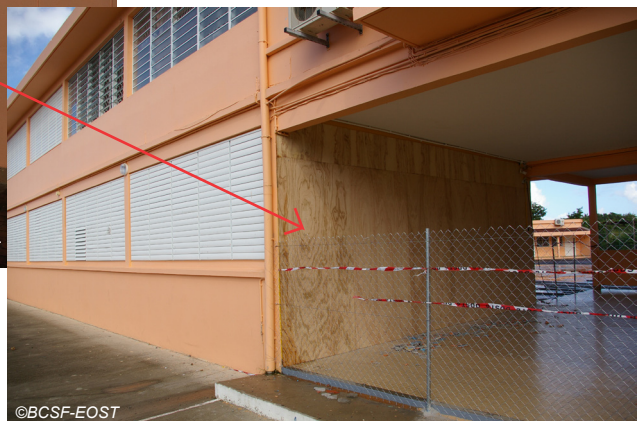
Au Collège du Marigot (Fig. V-42), l'irrégularité des remplissages au rez-de-chaussée a entraîné la rupture hors-plan d'un mur en maçonnerie au niveau du préau; (dommages de niveau 3/4 - vulnérabilité B/C) ; des fissures fines ont été observées en petit nombre aux angles de poutre et de la dalle principale du 1^{er} étage.

Fig. V-43 : Le Marigot - Collège du Marigot, effondrement d'un mur de cloisonnement.

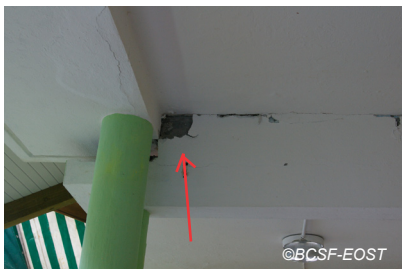
Fig. V-44 : Le Marigot - Affaissement de la terrasse d'un restaurant situé en bord de talus ayant engendré des mouvements importants sur la structure.

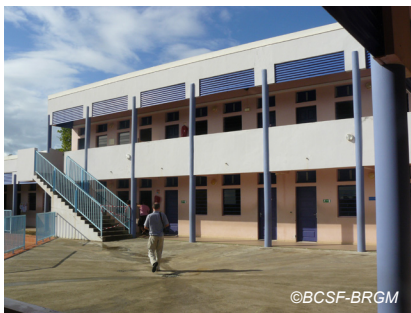
Fig. V-45 : Le Marigot, école primaire de Baignoire.

A l'école primaire mixte de Baignoire, de construction récente (1994), de nombreux dommages ont été observés sur la structure du bâtiment. De nombreuses fissures sont présentes sur les murs porteurs, des éclatements de béton se sont produits entre quelques piliers et les poutres horizontales.

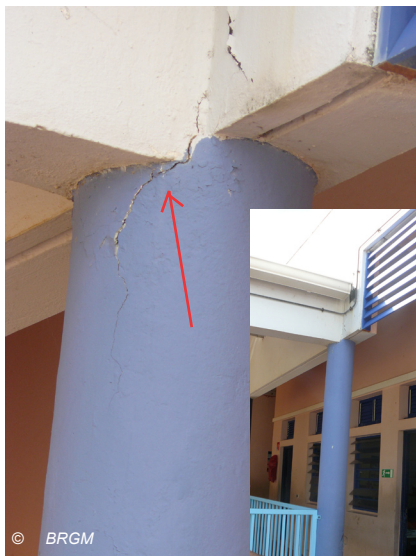
Fig. V-46 : Le Marigot, école primaire de Baignoire - endommagement de pilier.

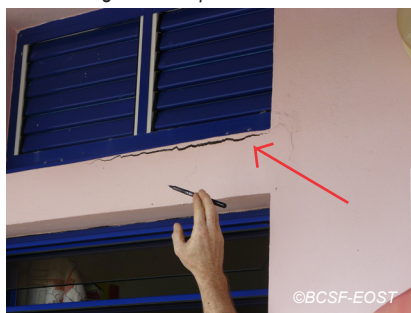
Fig. V-48 : Le Marigot, école primaire de Baignoire fissure sur linteau.

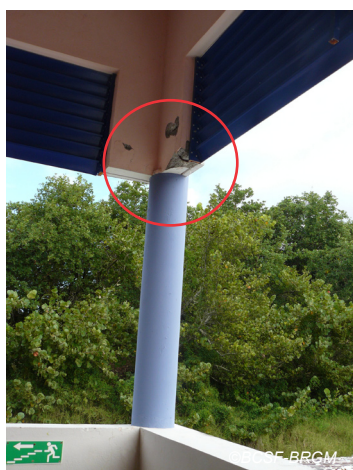
Fig. V-50 : Le Marigot, école primaire de Baignoire - éclatement de béton au niveau de l'attache des jalousies métalliques .

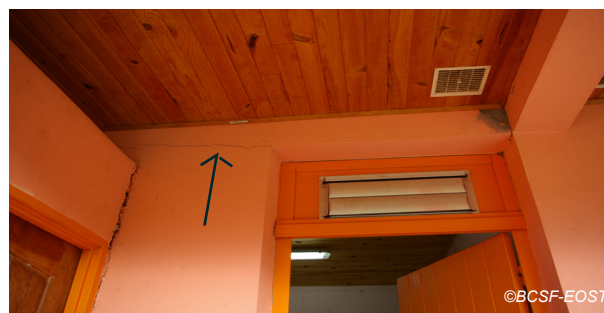
Fig. V-51 : Le Marigot, école maternelle du Bourg - fissure légère mur porteur.

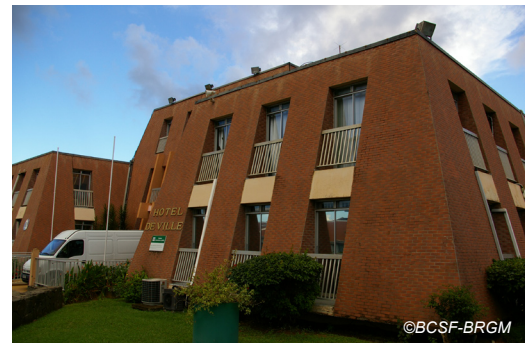
La mairie (Fig. V-52) localisée au centre du bourg a oscillé fortement, certains placards se sont ouverts et ont été vidés de leurs contenus. Le déplacement de mobilier lourd a été constaté. Des dégâts légers au sol (décollement de carrelage) se sont produits, mais la vulnérabilité de ce bâtiment sous forme pyramidale reste incertaine (vulnérabilité C ou D).

Fig. V-52 : Mairie de Sainte-Marie.

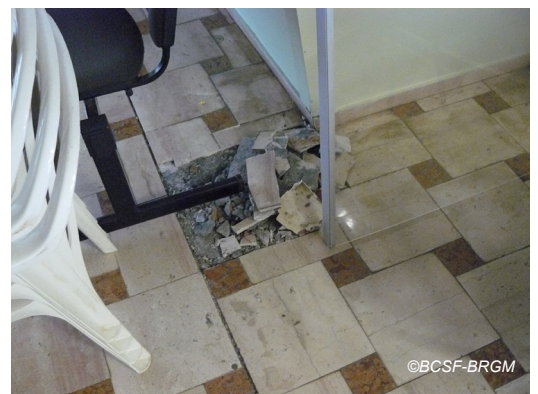
Fig. V-53 : Mairie de Sainte-Marie - décollement de carrelage au sol.

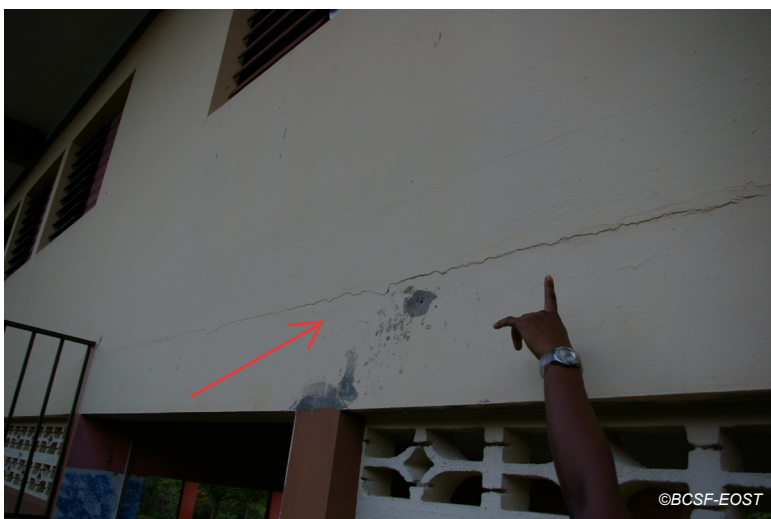
A l'école Antonin Jérôme Mercan (Fig. V-56-57), de nombreuses fissures fines horizontales sur les parties porteuses ont été observées (niveau 2 - vulnérabilité C).

Fig. V-56 : Sainte-Marie, école Antonin Jérôme Mercan.

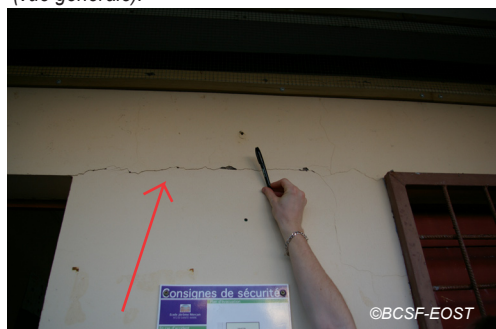
Fig. V-57 : Sainte-Marie, école Antonin Jérôme Mercan fissure légère.

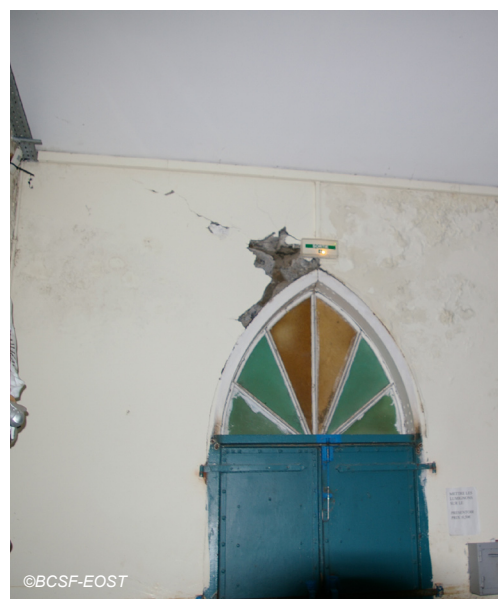
A l'église Mornes des Esses (5 km du centre), construite en 1939, structure mixte poteaux-poutres en béton armé, murs de maçonnerie de pierres et en mauvais état d'entretien, la secousse a augmenté profondément les fissures déjà présentes sur le bâtiment.

Fig. V-59 : Sainte-Marie, église Mornes des Esses (vue intérieure).

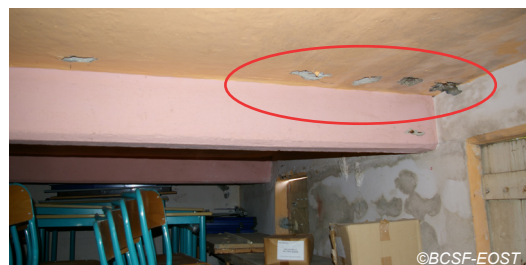
Fig. V-64 : Eclatement de béton suite à infiltration.

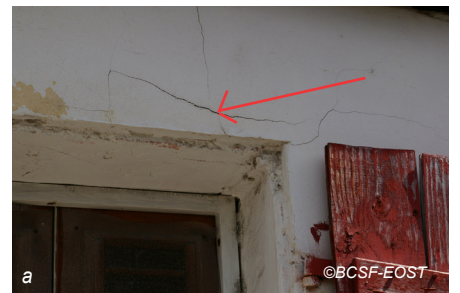
Fig. V-66 : Saint-Pierre centre - exemples de fissures observées sur quelques maisons individuelles en structure poteau/poutre et remplissage. (vulnérabilité A et B).

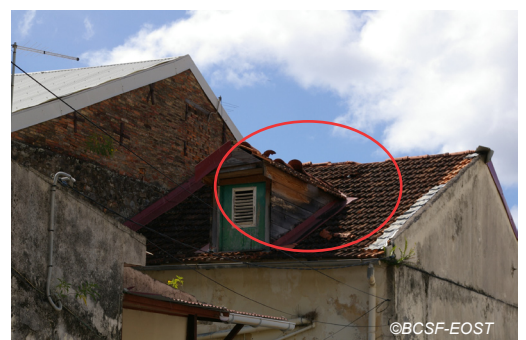
Fig. V-67 : Saint-Pierre centre - maison individuelle, chute de tuiles.

préexistantes et se sont agrandies. Il y a bien des dégâts de niveau 1 sur de nombreux bâtiments de classe A et B. Nous avons également observé des chutes de tuiles récentes probablement dues à la secousse (Fig. V-67).

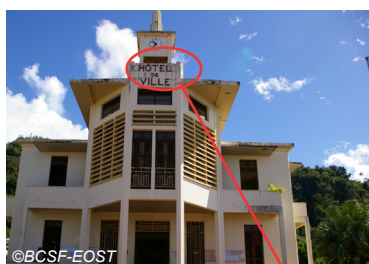
Deux bâtiments communaux ont connu des dégâts. L'école Louis-Fernand Philemont Montout, qui ne laisse apparaître que de rares dégâts de niveau 1. Le claustra de la tourelle de la mairie (poteaux-poutres et remplissage - vulnérabilité C) s'est effondré. Elle révèle à quelques endroits des fissures fines et des chutes de mortier (oxydation de l'armature métallique du béton par infiltration d'eau).

Fig. V-70 : St. Pierre - tourelle de la mairie (effondrement du claustra).

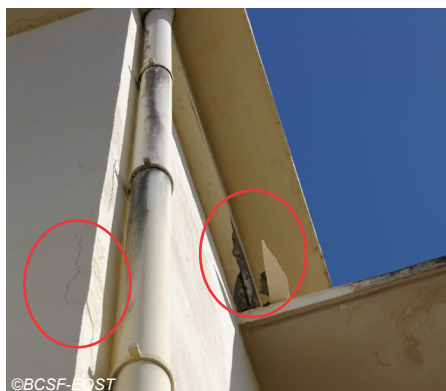
Fig. V-71 : St. Pierre - fissures et chute de mortier.

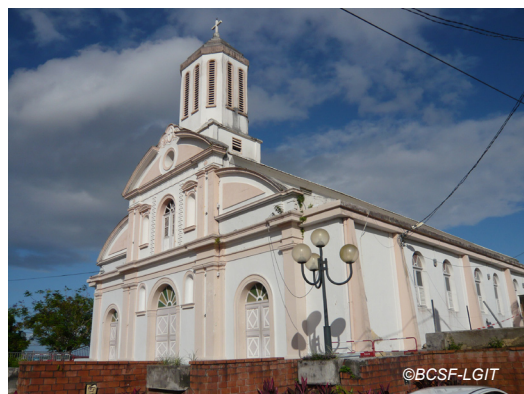
2. Il s'agit d'un bâtiment des années 1940 dont la façade est en maçonnerie de pierres brutes et le clocher en ossature béton armé (vulnérabilité B). La façade a connu une désolidarisation du reste de l'édifice (fissure ouverte de 5 cm au sommet). Elle comporte également des fissures assez larges.

Fig. V-74 : Gros-Morne, façade de l'église.

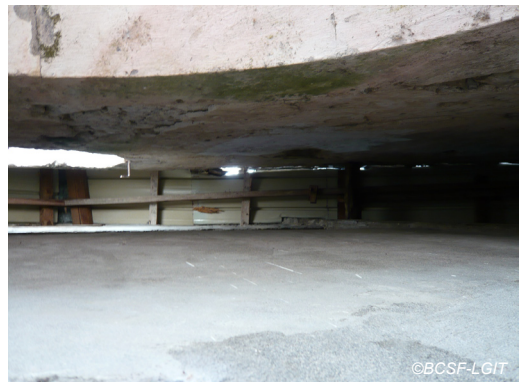
Fig. V-75 : Gros-Morne, détachement de la façade de l'église (prise de vue en contre-plongée).

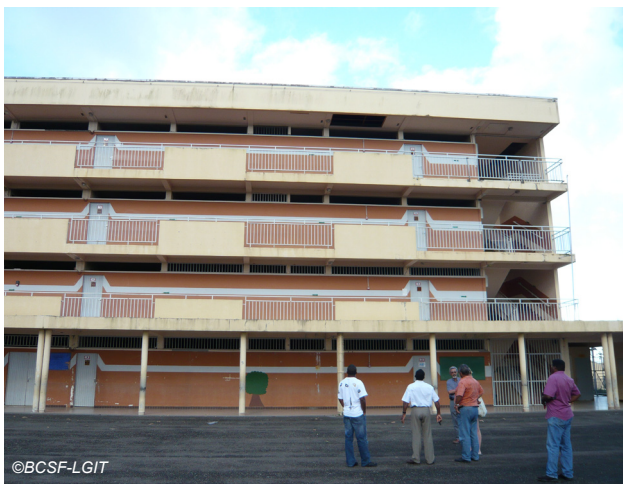
A l'école primaire mixte B La Fraîcheur, de classe de vulnérabilité B, des dégâts de niveau 3 ont été observés. Il s'agit d'un bâtiment à ossature en béton armé (RC+3) des années 1950 ou 60. Des dégâts se sont produits au joint de dilatation. La plupart des poteaux en façade sont des poteaux courts. Les dégâts ont eu lieu à chacun des poteaux courts qui ont été cisailés par la concentration des efforts qui s'y est produite. On note également l'arrachement de béton dans des poteaux au niveau du scellement des grilles métalliques (différence de rigidité des grilles par rapport à la structure).

Fig. V-76 : Gros-Morne - école La Fraîcheur, vue générale.

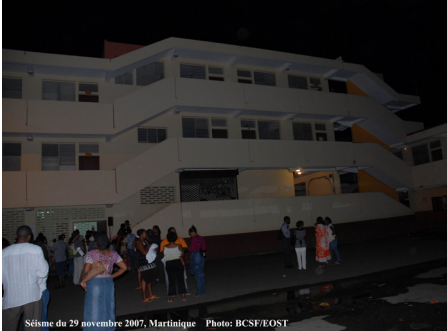
L'Ecole Auguste Réjon (quartier Bonséjour) date des années 1960, c'est un bâtiment RC+2 sans vide sanitaire et sans sous-sol (Fig. V-79). Il comporte des joints de dilatation. Il possède une structure poteau-poutre en béton armé avec des remplissages en maçonnerie. Il est composé de deux bâtiments, formant un "L", reliés entre eux par un escalier. Il comprend pour chaque étage

Fig. V-79 : La Trinité, école Auguste Réjon (quartier Bonséjour).

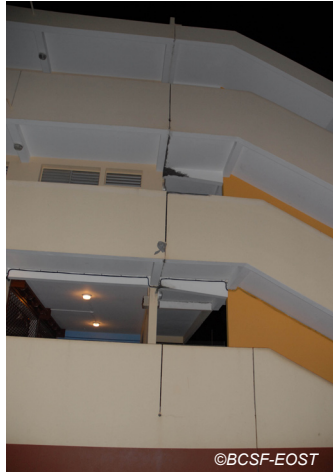
Fig. V-80 : La Trinité, école Auguste Réjon dégât au droit du raccordement de l'escalier.

Il n'a souffert du séisme que très localement, au niveau de l'escalier reliant les deux bâtiments (Fig. V-80 et V-81). Celui-ci est en appui sur le bâtiment principal. Un témoin raconte avoir entendu le cognement de l'escalier sur le bâtiment lors du séisme. Le mur extérieur du bâtiment principal, en contact avec l'escalier, a été endommagé par des fissures qui avaient déjà été colmatées lors de notre arrivée. L'escalier laisse apparaître de petites fissures de quelques centimètres vers la cour de l'école.

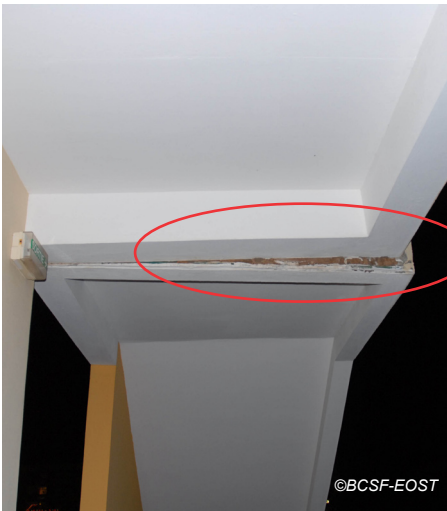
Fig. V-81 : La Trinité, école Auguste - dégât au droit du raccordement de l'escalier (basculement).

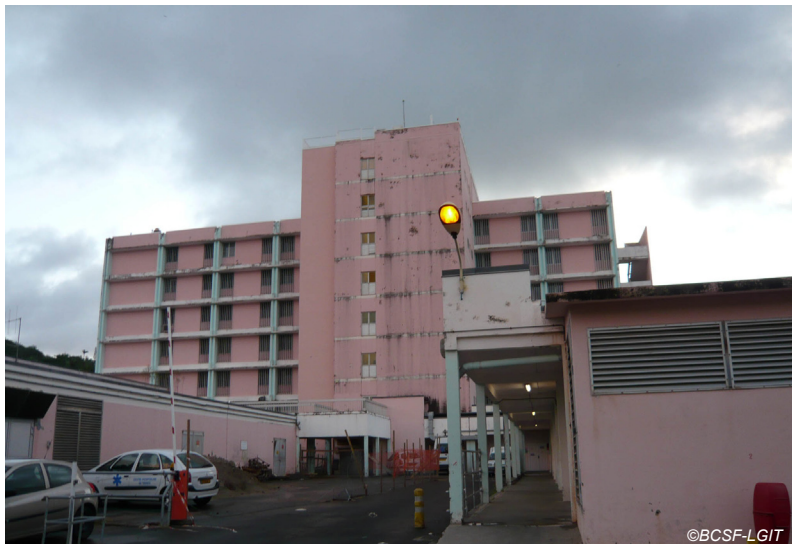
Les bâtiments collectifs ont été affectés par des fissures fines généralisées, de nombreuses fissures larges, (aux joints de poutres, poteaux, angles de murs ou dalles), de nombreuses chutes de mortier aux joints de murs ou dalles armées, mais peu de chutes de petits ou gros morceaux de plâtre. Les plus affectés sont les bâtiments E et H du centre de formation de l'AFPA et le centre hospitalier.

Fig. V-82 : La Trinité, Centre hospitalier Louis Domergue.

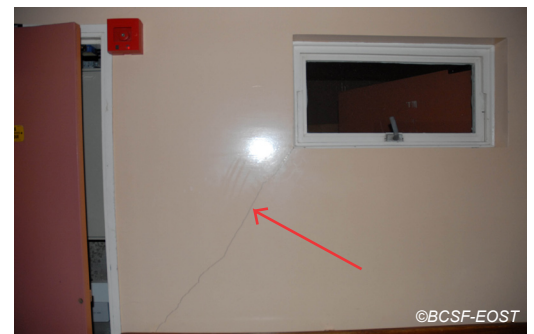
Fig. V-83 : La Trinité - (CH L.D), fissure fine à 45° en angle de fenêtre sur cloison.

faible capacité portante (tassement observé dans le vide sanitaire). Le bâtiment a été affecté par de nombreuses fissures fines dans les murs de remplissage et sur les éléments structuraux, (environ 1 à 2 cm) (Fig. V-83 et V-86). Lors du séisme, des armoires se sont renversées. Localement, le carrelage du sol s'est décollé, fissuré et bombé, celui d'un des mur est tombé.

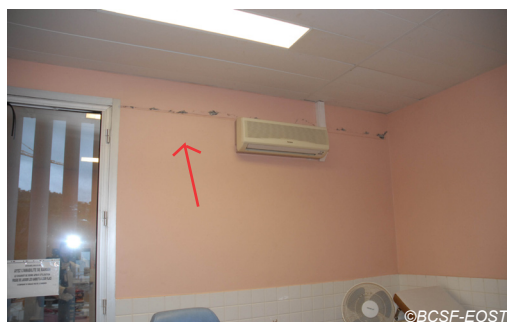
Fig. V-85 : La Trinité - (CH L.D), fissure horizontale.

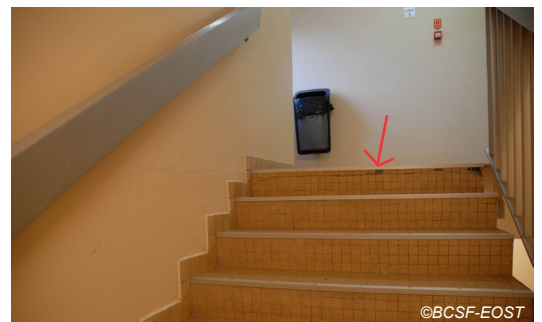
Fig. V-86 : La Trinité - (CH L.D), éclatement de carrelage sur nez de marche.

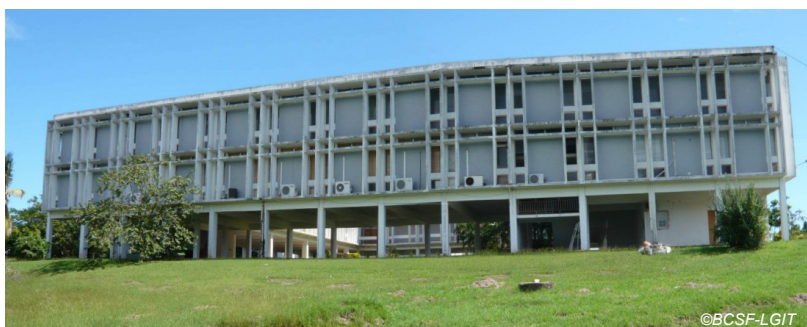
Fig. V-88 : La Trinité, bâtiment de l'AFPA - bâtiment L1 - (RC transparent).

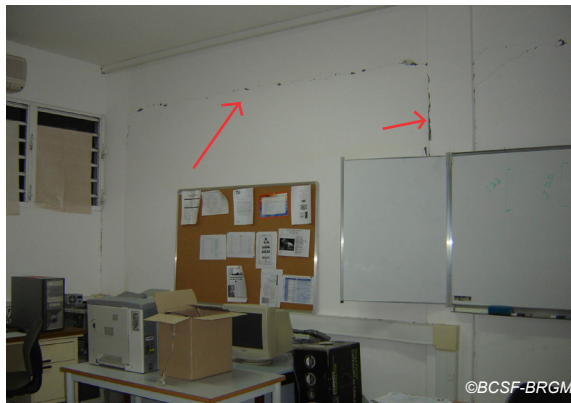
Fig. V-90 : La Trinité - Bâtiment E de l'AFPA.

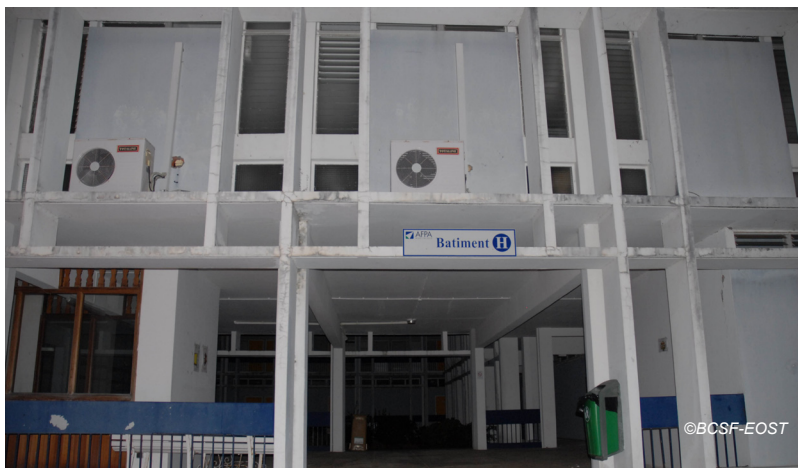
Le bâtiment H de l'AFPA est un bâtiment RC+1 en poteaux-poutres de béton armé avec des remplissages en brique. Il comporte 2 joints séparant le bâtiment en 2 parties quasi-identiques sur un plan en 'U'. Le rez-de-chaussée présente des transparences limitées. Les dégâts du bâtiment H sont de niveau 3. Tous les joints ont joué, éjectant de la poussière. Les quatre poteaux aux angles de la cour intérieure au rez-de-chaussée ont subi des ruptures par effort tranchant. Les escaliers se sont désolidarisés de la structure, des cloisons ont été fortement endommagées avec des chutes partielles.

Fig. V-91 : La Trinité - Bâtiment de l'AFPA - Bâtiment H - (RC partiellement transparent).

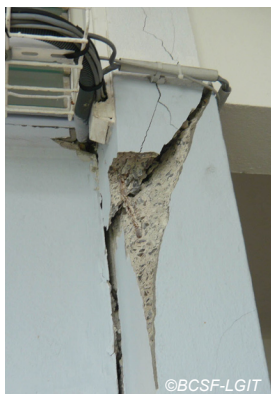
Fig. V-92 : La Trinité - Bâtiment H de l'AFPA - Rupture d'un poteau par effort tranchant .

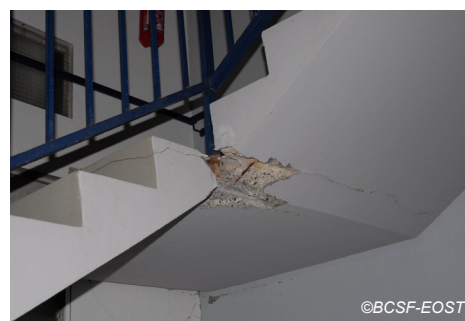
Fig. V-93 : La Trinité - Bâtiment H de l'AFPA - éclatement du béton de couverture par torsion de l'escalier.

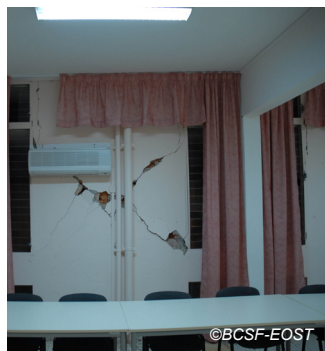
Fig. V-94 : La Trinité - Bâtiment H de l'AFPA - fissure large en X dans mur de remplissage.

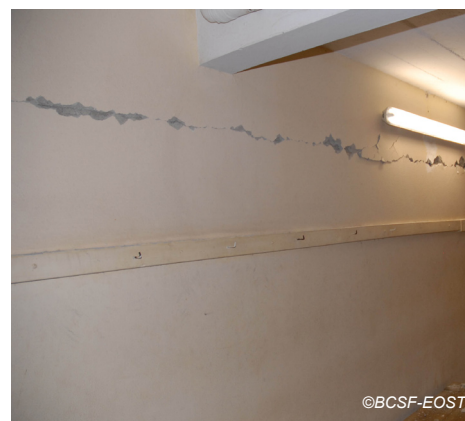
Fig. V-95 : La Trinité - Bâtiment H de l'AFPA - fissure horizontale.

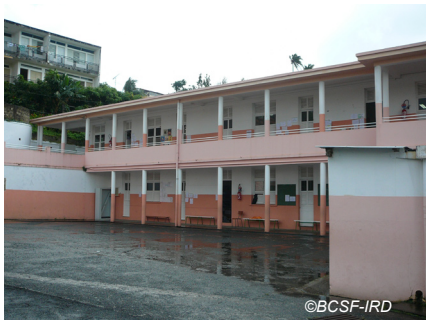
L'un des bâtiments de l'école (datant de 1955) a été endommagé par des fissures dans les éléments porteurs (poteaux, poutres). Des chutes de plâtre ou de mortier constituent les dommages principaux. Les dégâts ayant déjà été réparés lors de notre passage (Fig. V-98/99), il a donc été plus difficile de les évaluer. Selon un responsable, des travaux sont programmés chaque année sur ces bâtiments ayant été réalisés avec un béton de mauvaise qualité (tendance au gonflement). Ce gonflement signale l'infiltration d'eau dans le béton et la corrosion de l'armature des piliers. De toute évidence, ces bâtiments de vulnérabilité B peuvent subir des dommages même structuraux pour une intensité de secousse assez modérée.

Fig. V-96 : Ecole de Morne Vert .

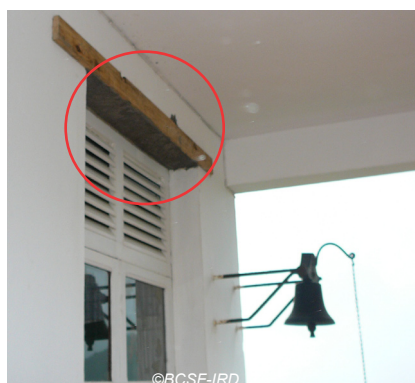
Fig. V-98 : Ecole de Morne Vert, dommage sur linteau (en cours de réparation)

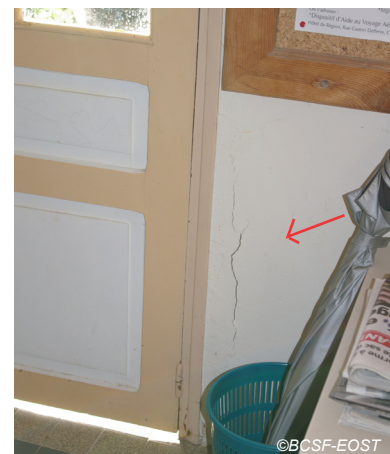
Fig. V-100 : Le Carbet, CCAS - bâtiment de vulnérabilité A - dégât structural léger.

Le CCAS , bâtiment de vulnérabilité A, a subi l'agrandissement de fissures existantes (niveau 1 à 2).

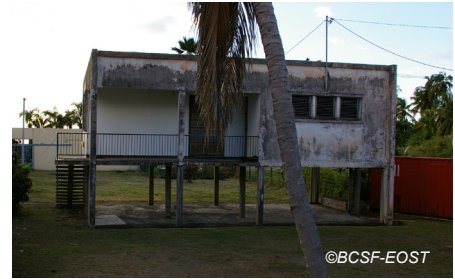
L'école mixte B. M. Martine - (vulnérabilité C - années 60) - n'a connu aucun dégât, tout comme la maison individuelle voisine sur pilotis (Fig. V-102) et d'assez grande vulnérabilité (transparence) située à proximité de L'école Hermann Michel.

Fig. V-102 : Le Carbet - maison sur pilotis (niveau transparent) - sans dégât.

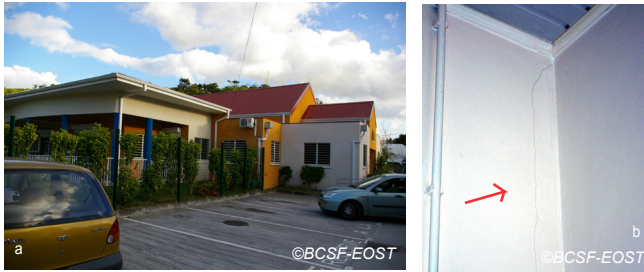
La crèche, construite en 2004 selon les normes parasismiques (vulnérabilité D-E), comporte quelques micro-fissures verticales de niveau 1.

Fig. V-103 : Le Carbet, crèche comportant quelques microfissures, vulnérabilité D-E (terrain plat et mou).

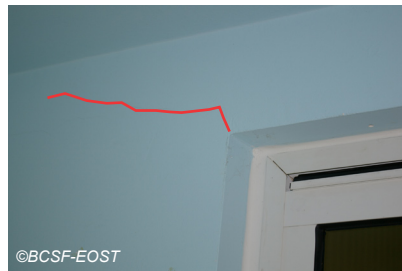
Fig. V-104 : Le Carbet, crèche - fissure en angle de porte.

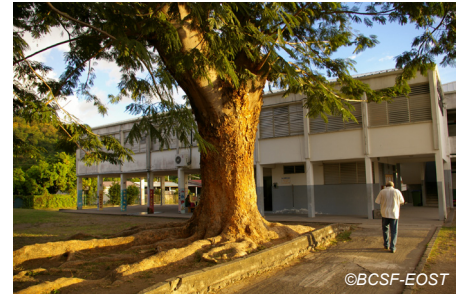
Fig. V-105 : Le Carbet, école Hermann Michel sans dégât.

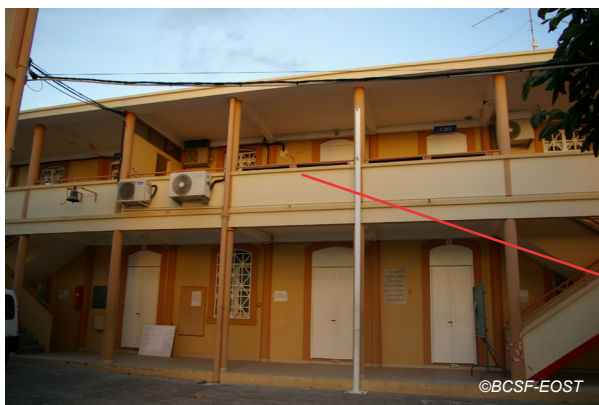
Le Collège du Carbet (Fig.IV-106), proche de la plage (vulnérabilité C), est affecté de dégâts de niveau 2. Le sol est très instable, le bris des vagues fait parfois à lui seul rentrer le bâtiment en vibration. Les pilotis supportant la galerie (sortie de la bibliothèque) se sont affaissés entraînant une fissuration de la dalle de la galerie à l'accroche du mur au 1^{er} étage du bâtiment.

Fig. V-106 : Le Carbet, collège.

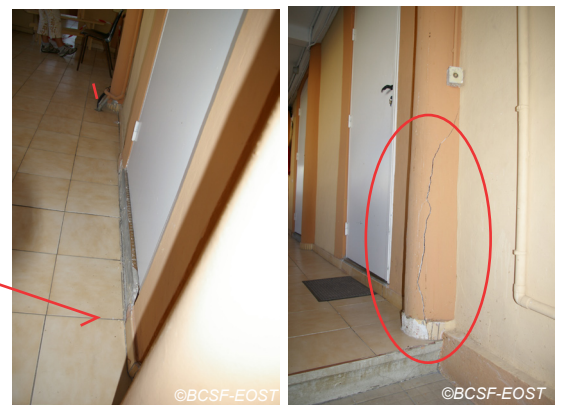
Fig. V-107 : Le Carbet, collège, galerie du 1^{er} étage.

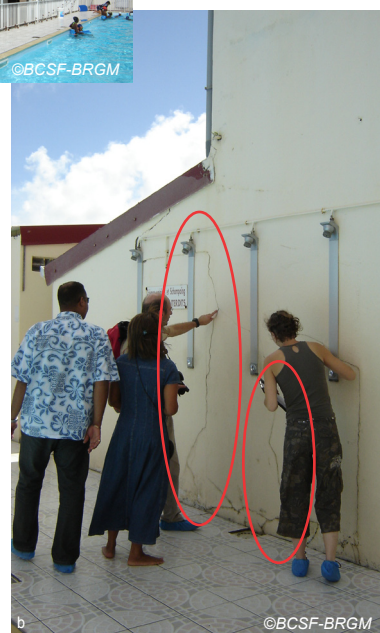
Fig. V-108 : Le Robert
-Piscine de Miramar.

en maçonnerie est endommagé et laisse entrevoir l'ouverture de larges fissures, pour la plupart préexistantes, dans le sol (Fig. V-108, 109) et dans les murs.

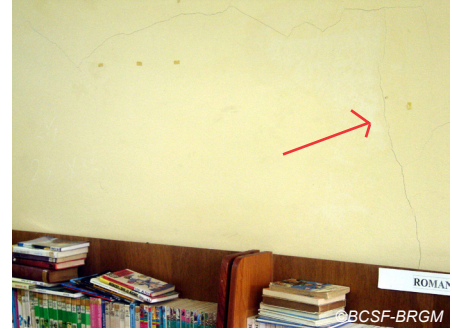
Fig. V-110 : Le Robert -Bibliothèque.

Les autres bâtiments sont également fissurés. Un joint de dilatation à l'entrée semble avoir joué et montre une ouverture différentielle entre le haut

et le bas (plus large en haut).

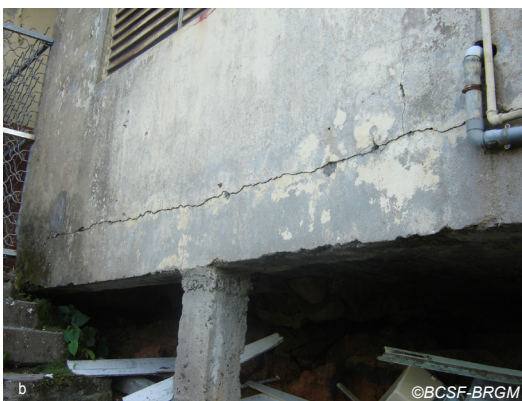
Fig. V-111 : Le Robert - ancienne cuisine.

L'annexe, de vulnérabilité A (Fig. V-11) qui abritait notamment la cuisine s'est écartée du bâtiment principal et a été endommagée, la rendant inutilisable. Elle se trouve à quelques mètres d'une ravine et présentait des désordres préexistants (photo).

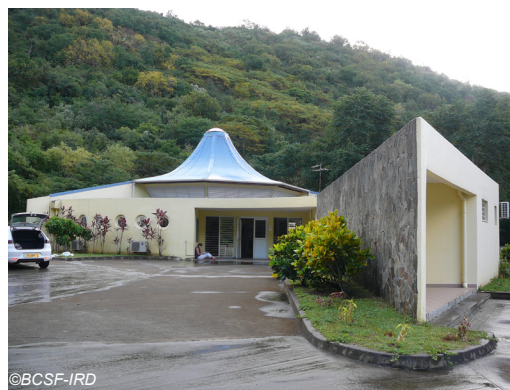
Fig. V-112 : Bellefontaine - crèche du quartier Corossol.

Lors du séisme, des dommages de niveau 1 à 2 sont apparus, fissures fines aux jonctions murs

et plafonds dans plusieurs pièces. Un affaissement de terrain a également été observé dans le fond du jardin près de la rivière.

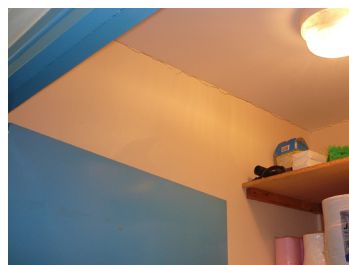
Fig. V-113 : Bellefontaine - crèche - fissure entre mur et dalle.

Le pourcentage de bâtiments endommagés sur la commune reste très faible. En particulier, il semble que les fissures dans les maisons individuelles et dans la crèche du quartier Cheval Blanc proviennent d'un léger tassement différentiel.

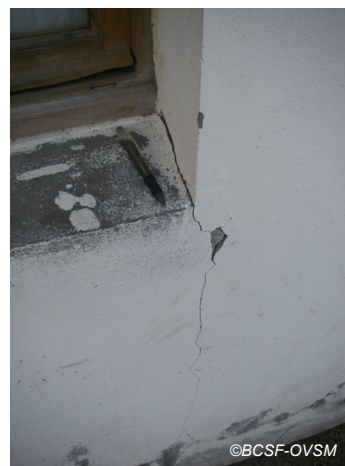
Fig. V-115 : Bellefontaine - maison individuelle - fissure non liée aux effets du séisme.

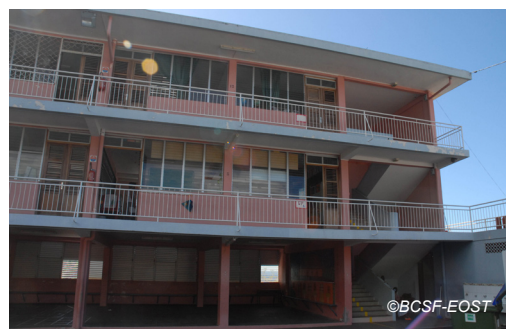
Fig. V-116 : Case-Pilote, école primaire Saint-Just Orville - RC partiellement transparent.

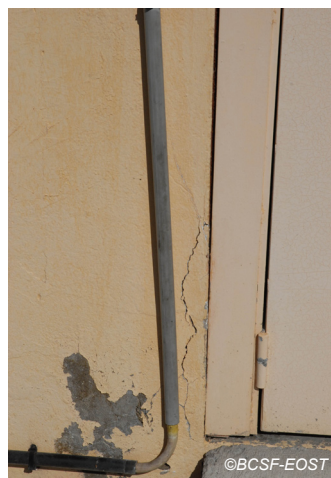
Très peu de dégâts ont été signalés sur la commune. Ils se limitent à quelques fissures fines, plus rarement larges et profondes, aussi bien dans les maisons en poteaux-poutres en béton armé avec remplissage en maçonnerie que dans les bâtiments collectifs en maçonnerie. Une croix en pierre de taille est tombée du pignon de l'église, (Fig. V-118) ainsi que quelques tuiles de son toit. L'école Saint Juste Orville, construite dans les années 60 sans conception parasismique, est composée de deux étages avec un rez-de-chaussée en partie transparent (Fig.V-116). Elle est construite sur du rocher (terrain en pente) et n'a subi que quelques fissures fines au niveau des jonctions remplissage-structure et quelques chutes d'enduit indiquant des dommages de niveau 1 (Fig. V-117).

Fig. V-117 : Case-Pilote, école primaire Saint-Just Orville -fissure légère le long d'une huisserie de porte.

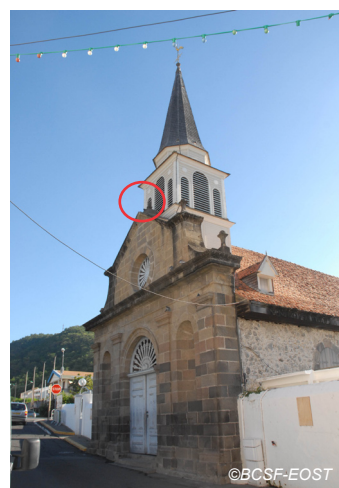
Fig. V-118 : Case-Pilote, église, chute d'une croix et de quelques tuiles.

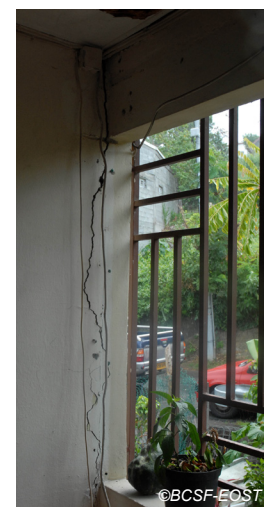
Une maison individuelle, sur les hauteurs de la commune (plateau Fofu), a subi des dégâts plus importants alors que celles aux alentours n'ont pas été touchées de la sorte. Elle est constituée d'une partie ancienne avec murs en briques et plancher en béton, ainsi que d'une partie ajoutée il y a 6 ans. La partie récente n'a connu aucun dégât alors que la partie ancienne sur poteaux courts montre de très nombreuses fissures ouvertes sur l'ensemble des murs (Fig. V-119) et des pertes de ciment sous les dalles béton (Fig. V-120).

Fig. V-119 : Schoelcher, fissure entre le mur extérieure et la cloison.

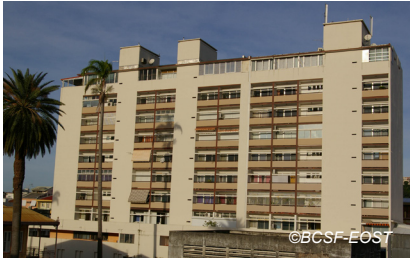
Fig. V-121 : Fort-de-France
Immeuble Plein Ciel, façade est.

ou moins fines et de chutes de petits morceaux de plâtres. Par contre, la partie commerciale et parking accolée à cet immeuble avec un joint de dilatation fin (apparemment 1 à 5 cm maximum) s'est partiellement effondrée au niveau du parking sur les 2/3 de sa longueur, seul le RC a résisté. La partie haute a visiblement été "poussée" vers la rue suite à un martèlement avec le bâtiment principal. La dalle supérieure du bâtiment commercial-parking a été retenue par l'auvent en béton armé (Fig. V-124). Elle a continué de glisser dans les jours qui ont suivi le séisme. Un tassement ou enfoncement global du bâtiment "commercial" est visible (décollement d'environ 1,5 cm du carrelage et de la dalle de l'auvent au niveau du joint de dilatation) peut-être pré-existant au séisme.

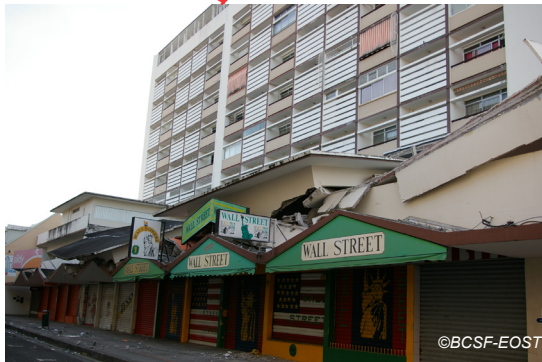
Fig. V-124 : Fort-de-France
Immeuble Plein Ciel,
façade ouest, effondrement du parking.

19 bâtiments, déclarés au jour de la visite, ont subi des dommages. Pour les habitations de type poteaux-poutres avec remplissage en maçonnerie, celles qui ont subi des dommages ont toutes des fissures fines ou superficielles et quelques unes des fissures larges et profondes (quelques cm). Tous les bâtiments ont subi des chutes de plâtre (petits ou gros morceaux). Les bâtiments collectifs ont été affectés par des fissures fines de façon généralisée et parfois des fissures larges ou de nombreuses chutes de petits morceaux de plâtre. Dans les trois bâtiments les plus affectés (immeuble Plein Ciel, SGBA et collège Dillon), on constate quelques écroulements de cloisons, quelques fissures aux joints de poutres, poteaux, angles de murs ou dalles et des chutes de mortier aux joints de murs ou dalles armées. Le parking du bâtiment Plein Ciel est partiellement effondré.

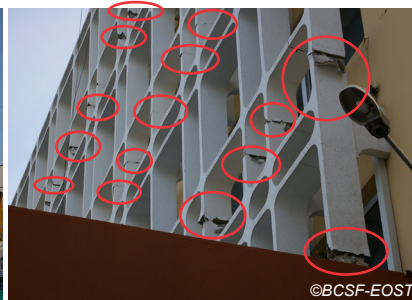
Fig. V-126 : Fort-de-France
Immeuble SGBA façade est, détail
des ruptures au niveau des joints.

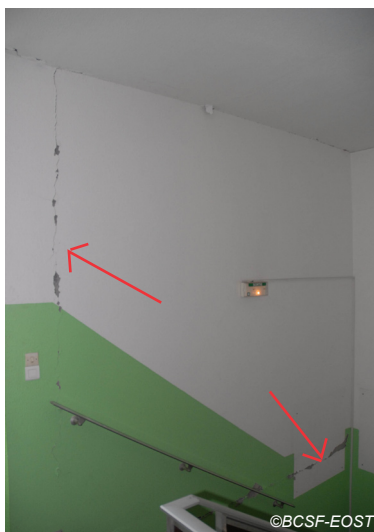
Fig. V-129 : Fort-de-France Immeuble SGBA fissures intérieures entre pilier/dalle et remplissage.

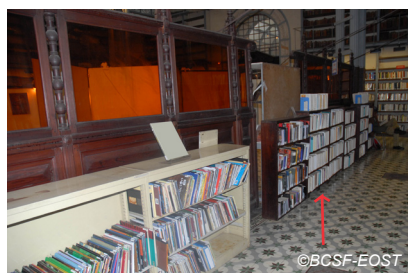
Fig. V-130 : Fort-de-France Bibliothèque Schoelcher (partie ancienne), renversement de mobilier.

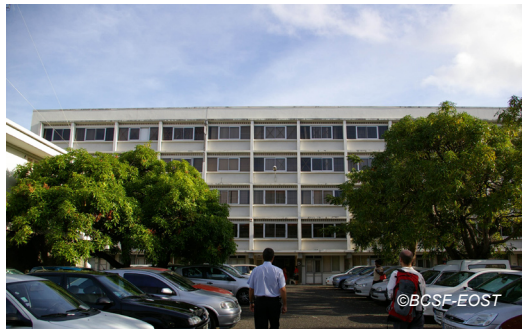
Fig. V-133 : Fort-de-France - bâtiment D de la préfecture - 4 niveaux (structure portique en béton armé et remplissage).

Le bâtiment D de la préfecture, en bon état général, est situé dans l'enceinte de la préfecture et date de 1964 (Fig. V-133). Il est composé de 4 niveaux, sans sous-sol, avec une structure en ossature en béton armé et remplissage en maçonnerie, bâtie sur 3 pieux (30 x 30 cm) sous chaque portique (pas de conception parasismique). Il est conçu avec joint de dilatation. Il est bâti sur une ancienne zone de mangrove (substratum à 25 m). Il a subi divers dégâts non structuraux (fissures entre les parties porteuses et le remplissage), (Fig. V-134). Ces dégâts légers sont de niveau 2.

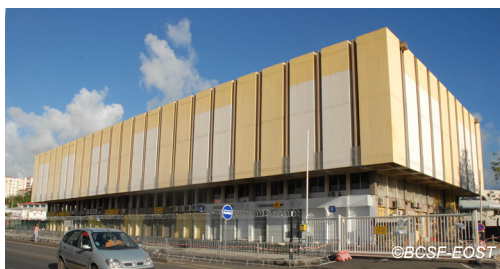
Fig. V-135 : Fort-de-France - Centre de tri (La Poste).

sures aux contacts entre les murs (plaques de béton préfabriquées) et les dalles (aussi bien au-dessus qu'en-dessous de la dalle) (Fig. V-135). Le joint de dilatation a travaillé et quelques éléments de béton ont été brisés. Un élément de façade instable s'est effondré sur des véhicules (Davidovici 2008). Le collège Dillon 1 a également subi des dégâts (fissures et bris de vitres des lamelles pare-soleil). Ce bâtiment n'a pas été visité. Selon le rapport de Victor Davidovici (Le séisme de Martinique du 29 nov. 2007, rapport de mission, février 2008), des dégâts de niveau 2 ont été générés. Ce bâtiment de 1972 (portique en béton armé) a subi un léger entrechoquement au droit du joint de dilatation. L'absence de contreventement dans le sens longitudinal est un de ses points faibles, les abouts de consoles sont également très dégradés par la corrosion.

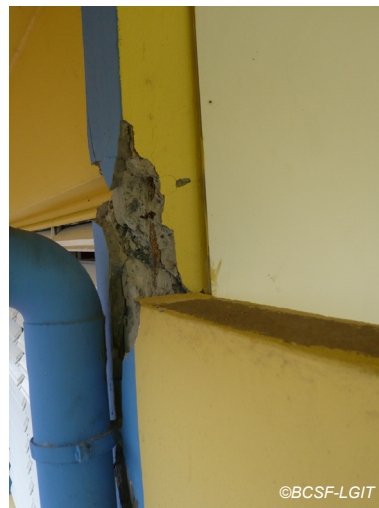
Situé en bord de talus (remblai), c'est un petit bâtiment de plain-pied avec une ossature en béton armé (remplissage en maçonnerie). En dehors de quelques fissures fines, on note la rupture par effort tranchant d'un "poteau court" du côté du talus ainsi que le fort endommagement d'une cloison du côté cour déjà remplacée lors de notre passage.

Fig. V-140 : Le Lamentin, école Bas Mission, dégâts sur "poteau court".

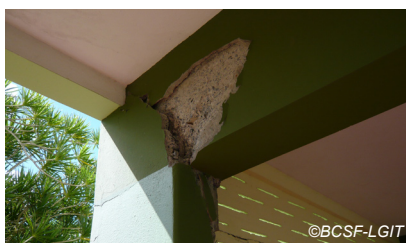
Fig. V-141 : Le Lamentin, école primaire des Roches Carrées.

Il s'agit d'un bâtiment à ossature béton armé RC+2 de 1964 avec un rez-de-chaussée transparent. Il fait environ 50 m de long avec un joint de dilatation qui a travaillé durant le séisme. Le seul contreventement longitudinal est un voile de 3 m de longueur supportant l'escalier. On note de nombreuses fissures fines notamment aux joints de poutres, quelques fissures larges : quelques poteaux ont subi des dommages par effort tranchant ou par flexion (poteaux courts notamment). Le voile longitudinal a été endommagé par flexion. Des cloisons ont été fortement endommagées dont l'une presque écroulée au niveau du joint de dilatation.

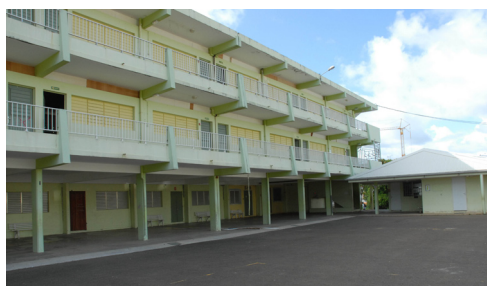
Fig. V-144 : Le François - Ecole Anne Marc.

extérieurs sur une coursive et les escaliers sont placés aux deux extrémités avec des voiles dans le sens longitudinal du bâtiment. Les joints de dilatation ont joué et une importante poussière en est sortie lors du séisme : comme le laisse entendre également un témoin par Internet : "dégagement de petits nuages de poussière de ciment au niveau du balcon, peut-être au niveau du joint de dilatation qui s'est détaché". Plusieurs poteaux de section rectangulaire au rez-de-chaussée du bâtiment (coté sud-est principalement), ont été endommagés (Fig. V-146 et V-148) à leur base. De nombreuses fissures fines ont été constatées sur les éléments porteurs de l'ensemble du bâtiment. D'autre part, de nombreuses fissures fines ou larges ont été constatées dans la maçonnerie. Des chutes de mortier provenant d'éléments porteurs ont également été observées. Ces dégâts ont imposé la fermeture du bâtiment. La classe de vulnérabilité du bâtiment a été évaluée entre B et C, compte-tenu de la transparence du rez-de-chaussée.

Ce bâtiment a été fermé mais un deuxième bâtiment, de structure comparable avec un remplissage en maçonnerie sur la majeure partie du rez-de-chaussée, n'a connu aucun dégât important et reste en fonction.

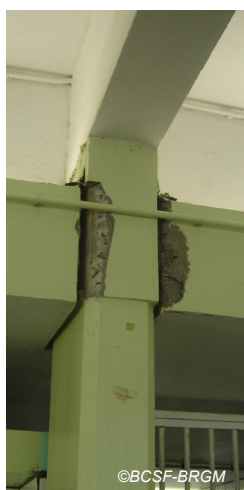
Fig. V-145 : Le François - Ecole Anne Marc, éclatement de mortier suite à l'entrechoquement du pilier du bâtiment principal avec la dalle du bâtiment accolé.

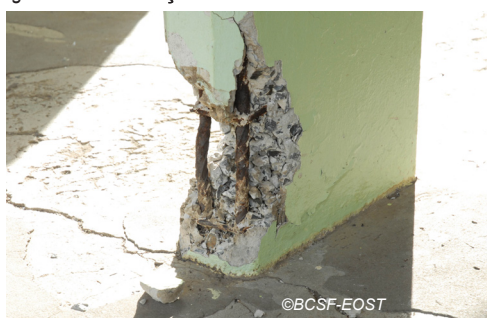
Fig. V-146 : Le François - Ecole Anne Marc - éclatement de mortier en pied de poteau et début de flambement des armatures.

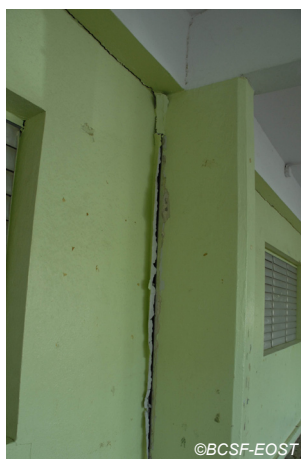
Fig. V-147 : Le François - Ecole Anne Marc, fissures au contact entre le bâtiment principal et un bâtiment accolé.
