Séisme de Martinique

29 novembre 2007

Rapport du BCSF : synthèse sismologique
et étude macrosismique

BCSF
Bureau Central
Sismologique
Français

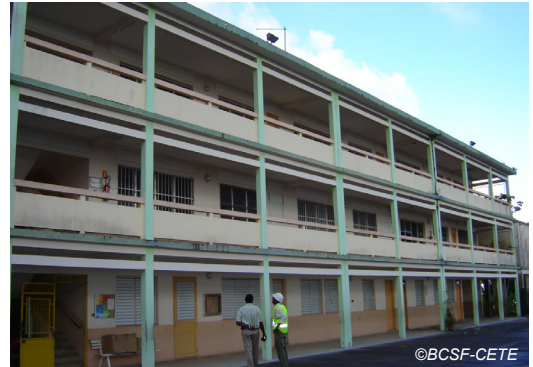
Fig. V-149 : Le François - Morne Pitault..

Le bâtiment de l'école Morne Pitault est comparable à celui d'Anne Marc en poteaux-poutres mais avec un remplissage au rez-de-chaussée. Il comprends deux étages avec une coursive et date des années 60 sans conception parasismique (Fig. V-149). Il est situé sur un haut topographique avec une forte pente à l'arrière. Les terrains sont des dépôts volcaniques altérés sur plusieurs mètres de profondeur. Le bâtiment porte de nombreuses fissures fines et larges sur les éléments non porteurs et de façon plus rare sur les éléments porteurs. Des petits morceaux de plâtre se sont détachés et de nombreuses fissures ont été observées au niveau des contacts « remplissage-poutre » et « remplissage-dalle béton » ainsi qu'au niveau des ouvertures (portes et fenêtres). Sur la partie arrière du bâtiment, de larges fissures en croix traversent totalement le mur de maçonnerie (Fig. V-150). Le bâtiment comprend deux joints de dilatation dont un est très altéré, avec de la végétation et une forte imprégnation d'eau. Au premier étage, au niveau du joint altéré, la liaison poteau-poutre sur la façade est fortement affectée avec une perte importante de béton. Cette école a été totalement fermée et doit être démolie sous peu.

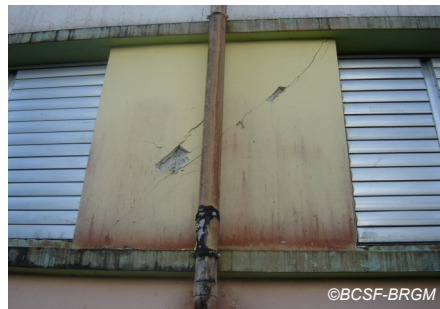
Fig. V-150 : Le François, école Morne Pitault, cisaillement.

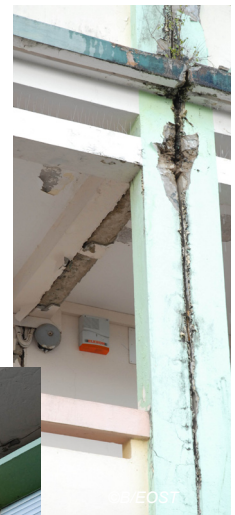
Fig. V-151 : Le François, école Morne Pitault, éclatement de béton au niveau du joint de dilatation (effet d'entrechoquement).

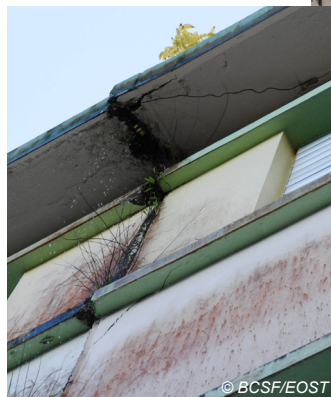
Fig. V-152 : Le François, école Morne Pitault, éclatement de béton au niveau du joint de dilatation (effet d'entrechoquement).

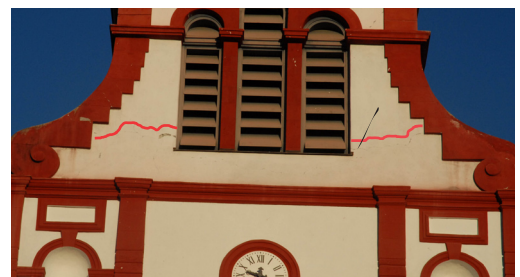
Le clocher de l'église a été légèrement fissuré de part et d'autre de sa baie en partie haute de la façade (Fig. V-156).

Fig. V-156 : Ducos - Fissuration du clocher de l'église.

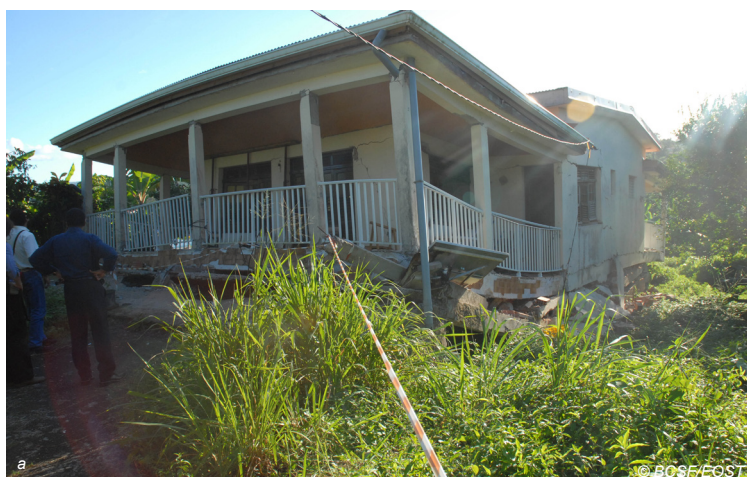
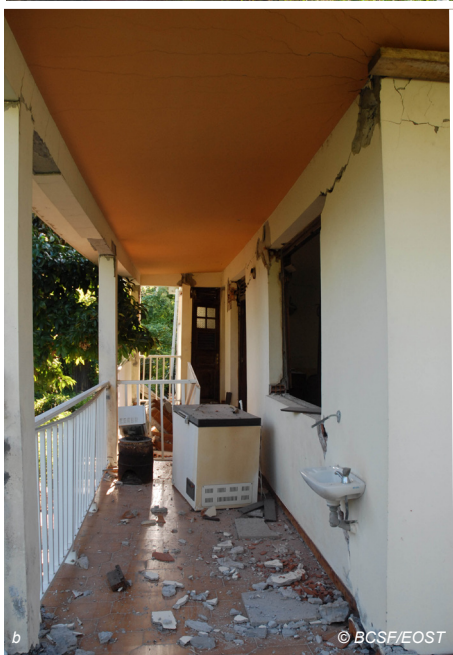
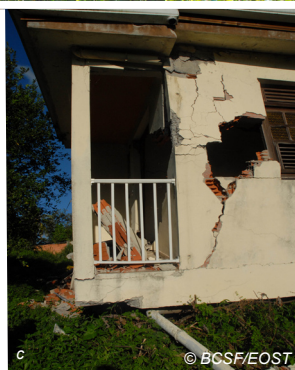
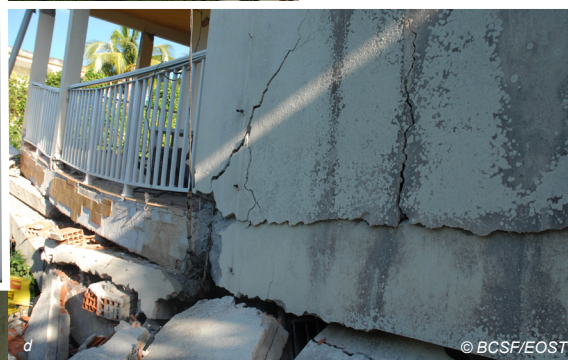
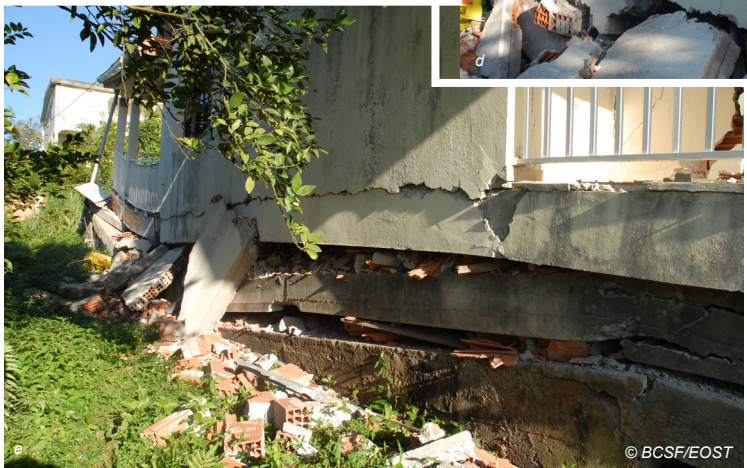
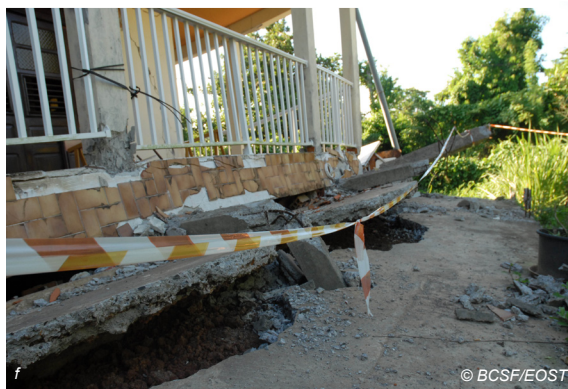
quartier Saint Pierre (Fig. V-157). Cette maison, inhabitée au moment du séisme, était sur une zone à faible pente qui a été rattrapée par une dalle en béton armée posée sur des poteaux courts. Le niveau au-dessus était transparent sur poteaux-dalle puis la maison proprement dite était construite au dessus. Le premier étage s'est déplacé dans le sens de la pente, entraînant le reste de la maison sur plus de 2 m. L'ensemble des murs de la partie supérieure, encore debout, est affecté par de très larges ouvertures et certains murs se sont écroulés. On observe dans

les poteaux brisés que les armatures n'étaient visiblement pas liées et que le bâtiment a probablement été mal construit. La vulnérabilité de cette maison est très certainement de classe A, et les dommages exceptionnels qu'elle a subi ne reflètent pas le degré d'intensité vécu sur la commune, ni même sur le quartier. La maison voisine, sans étage transparent, n'a souffert que de fissures fines, très localisées.

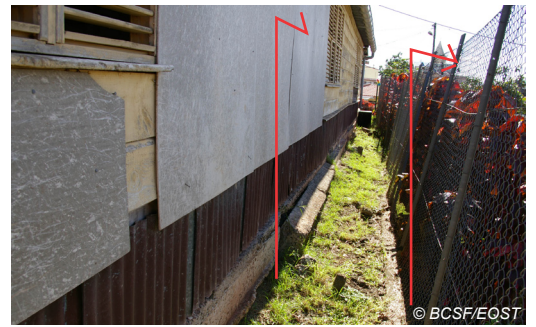
Fig. V-158 : St.-Esprit , annexe de la Maternelle 1 - affaissement en bord de talus.

Sur le territoire de la commune, les dégâts sont très limités ; seule l'école maternelle connaît la fermeture de 3 classes dans son annexe (bois et maçonnerie) située en bord de talus en proie à un tassement de sol. Le soubassement en ciment montre une inclinaison vers la pente. Des traces d'altération montrent qu'il était incliné avant le séisme et que le mouvement a été amplifié lors de la secousse. A l'intérieur, les murs et le sol en carrelage sont fissurés.

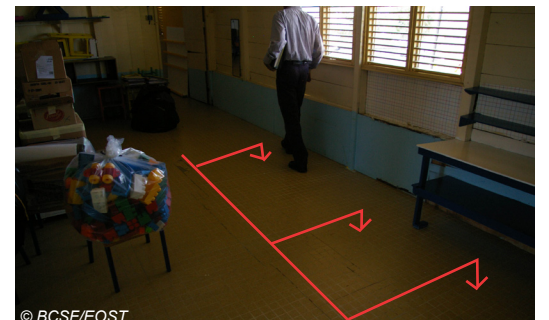
Fig. V-160 : St.-Esprit, annexe de la Maternelle 1 - affaissement et cassure de la dalle.

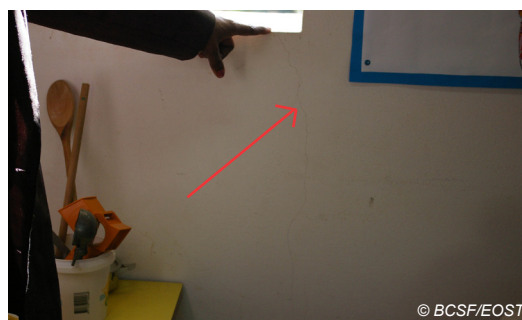
L'école primaire de Saint-Esprit est un bâtiment très long avec un RC majoritairement transparent. Aucune fissure n'a été signalée dans le bâtiment principal, seule l'annexe dont la charpente est en structure métallique laisse apparaître quelques dommages de niveau 1.

Fig. V-162 : St.-Esprit - Ecole mixte B (annexe) - rares dégâts de niveau 1.

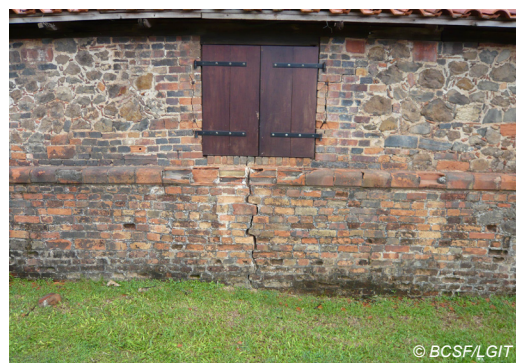
Fig. V-164 : Trois-Ilets, poterie, fissure ouverte dans maçonnerie de briques.

Au village de la Poterie, la plus ancienne briqueterie de France en activité depuis 1783, 60% des bâtiments sont en maçonnerie de briques, 10% sont des bâtiments récents en ossature de béton armé et les séchoirs sont en structure mixte maçonnerie de briques et structure métallique. Les bâtiments récents (classe D) ont subi des micro-fissures sur les poutres (niveau 1). Les bâtiments en maçonnerie (classe B) ont subi quelques fissures larges (niveau 2). Deux cabanes d'esclaves, également en maçonnerie, se sont écroulées (niveau 5), sans doute fragilisées par l'absence d'un toit, emporté lors du cyclone Dean. Les séchoirs ont subi de lourds dégâts sur les poteaux en briques ainsi que sur la structure métallique (niveau 3). Des poteaux se sont déchaussés de leur dalle en béton et des croix de St.-André ont flambé. Des palettes de briques (stocks) ont également été cisailées et se sont effondrées.

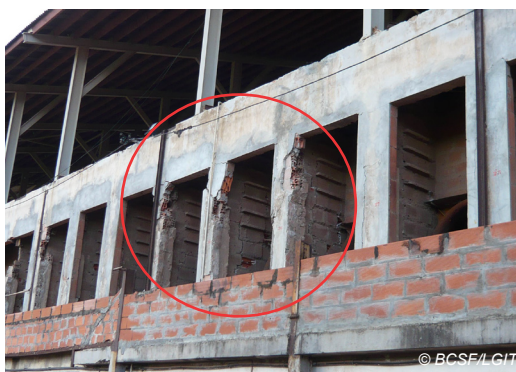
Fig. V-165 : Trois-Ilets, poterie, rupture de poteaux en briques maçonnées.

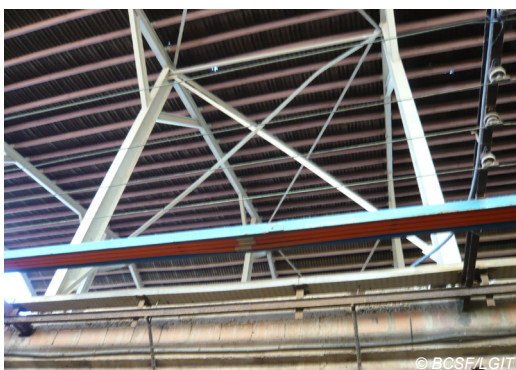
Fig. V-166 : Trois-Ilets, poterie, flambement d'une croix de St.-André dans les séchoirs.

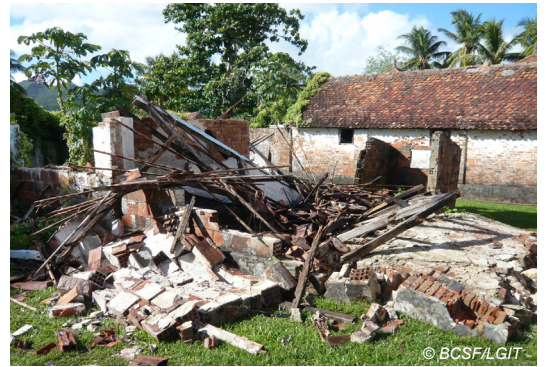
Fig. V-167 : Trois-Ilets, poterie, effondrement d'une cabane d'esclave en maçonnerie de briques.

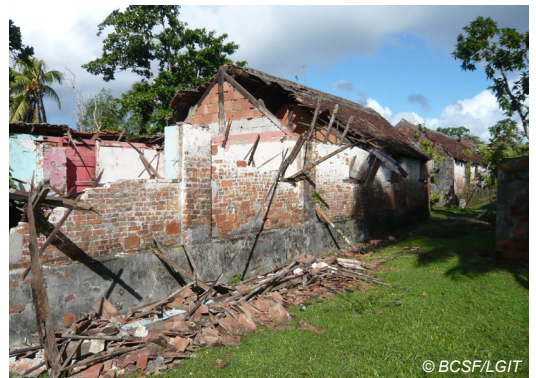
Fig. V-168 : Trois-Ilets, poterie, effondrement d'une cabane d'esclave en maçonnerie de briques.

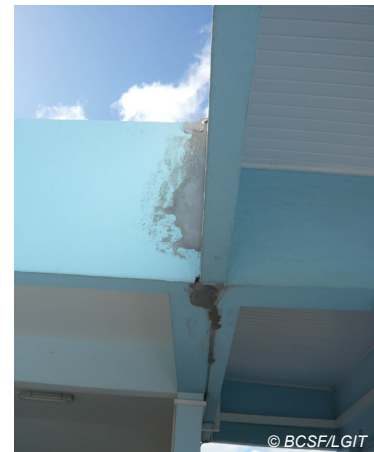
Fig. V-169 : Le Vauclin - Ecole primaire - entrechoquement des deux ailes.

Quelques fissures fines ont également été notées. Les dégâts subis correspondent à un niveau 1 de dommage, la classe de vulnérabilité du bâtiment a été évaluée à B, de par l'absence de joint de dilatation efficace et l'irrégularité en plan.

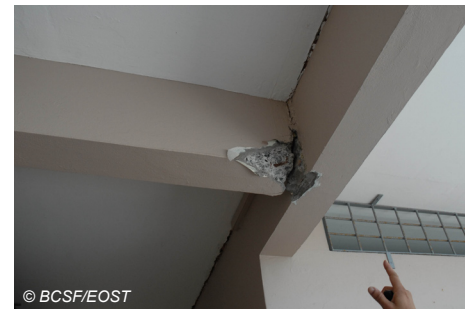
Fig. V-172 : Rivière-Salée - Ecole primaire - dégâts sur partie structurale.

Sur l'école primaire Mixte B (datant d'au moins 50 ans) le rapport des experts précise (Fig. V-171) « pas de désordre structural ; épaufrure d'une poutre console au niveau du joint de dilatation au RC+1 (déplacement différentiel des 2 parties de bâtiment, la poutre console a percuté la poutre de l'autre bâtiment) ». Ce dommage a eu lieu à la jonction entre les 2 bâtiments formant l'école (plan en L), (Fig. V(172).

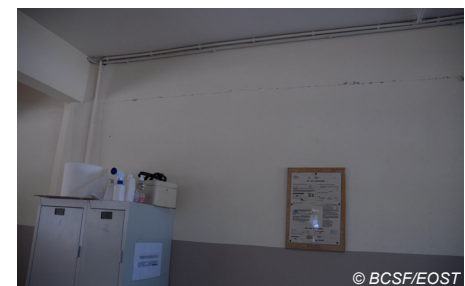
Fig. V-173 : Rivière-Salée, école primaire - fissure légère dans mur de remplissage.

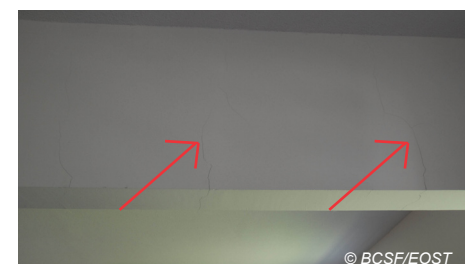
Le bâtiment de la sécurité sociale, de vulnérabilité C a été affecté. Son rez-de-chaussée a connu des dommages de niveau 1 (fissures dans une poutre porteuse probablement due à une flexure). La génération de ces effets par la secousse sismique n'est pas certaine. A l'étage, quelques fissures fines sont visibles.

Fig. V-174 : Rivière-Salée, Sécurité sociale - fissures fines induites par la flexion de la poutre.

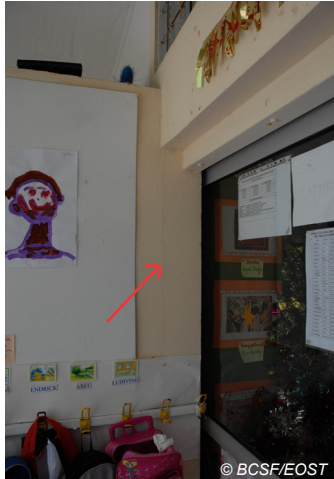
Fig. V-175 : Rivière-Salée - Ecole maternelle de Trénelle - fissure fines.

L'école Maternelle de Trénelle (Fig. V(175 à V-177) construite en 1991 est composée essentiellement de bâtiments de plain-pied, classes et réfectoires sont répartis dans plusieurs corps de bâtiments. Les dégâts se limitent à la chute d'enduit ou de plâtre sur une poutre qui soutient la véranda d'une classe, ainsi que des fissures dans le carrelage du sol dont certaines étaient préexistantes (séisme de 1999), mais qui se sont prolongées lors du séisme de 2007.

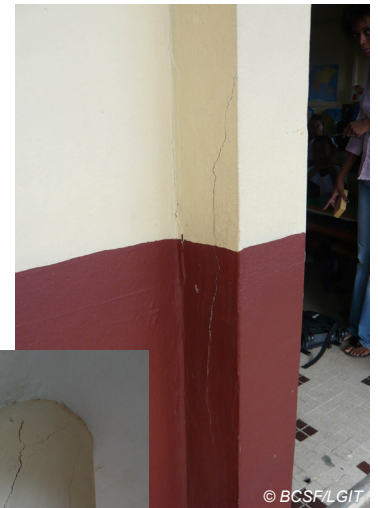
Fig. V-179 : Anses d'Arlet - Ecole Lucea - fissuration dans un poteau peut-être liée à du décollement préexistant du béton.

L'école primaire J. Lucea est un bâtiment de 1954 en béton armé, sans doute une structure mixte poteaux/voiles. On y note quelques fissures dans des poteaux peut-être liées à du décollement du béton (niveau 1).

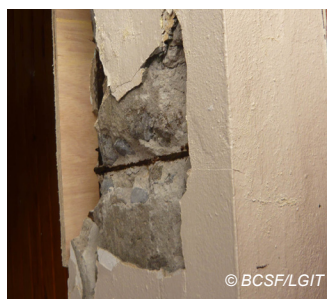
Les dégâts occasionnés sont essentiellement la chute de morceaux de béton de couverture suite à l'infiltration d'eau et à la corrosion des aciers (sable non lavé dans le béton). Le séisme a seulement mis au jour des désordres préexistants. Quelques fissures fines se sont créées, mais la plupart préexistaient déjà et se sont un peu élargies.

Fig. V-183 : Le Diamant, école du Bourg - décollement de béton sur un pilier (infiltration d'humidité préexistantes).

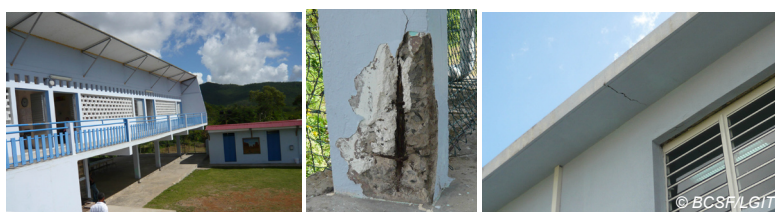
Fig. V-184 : Le Diamant - Ecole du Morne Blanc, décollement de béton, fissure dans la dalle du toit.

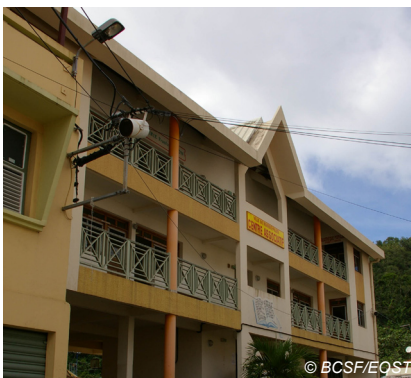
La bibliothèque municipale de construction récente (vulnérabilité C), en structure béton armé comprenant des voiles de béton, présente quelques fissures fines sur des murs porteurs. Des décollements de carrelage se sont produits. Les dégâts sont de niveau 1.

Fig. V-186 : Rivière Pilote - Bibliothèque 6 vulnérabilité C - dégâts de niveau 1.

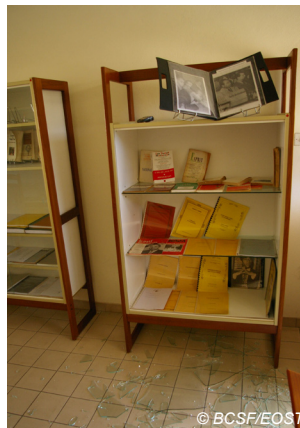
Des déplacements de mobilier léger et lourd nous ont été indiqués. De nombreux objets sont tombés. Le mobilier de la bibliothèque a été déplacé de quelques centimètres, de nombreux livres ont chuté, quelques vitrines ont été brisées.

Fig. V-187 : Rivière Pilote - Bibliothèque - effets sur le mobilier et les objets.

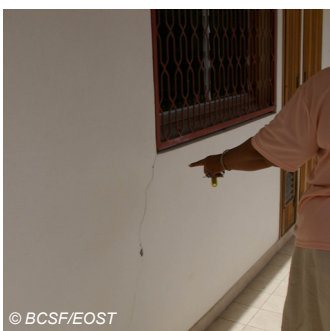
Fig. V-188 : Rivière Pilote - Bibliothèque - fissures fines en angle de fenêtre.

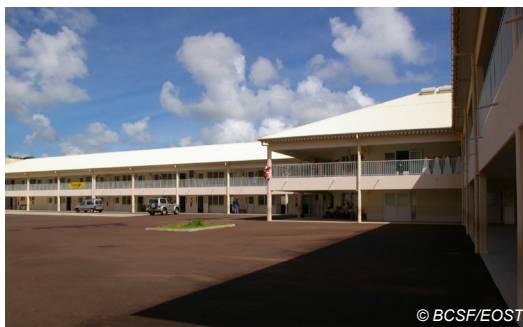
L'école maternelle Manikou, construite il y a 5 ans, intègre dans sa conception un niveau de protection parasismique (vulnérabilité D). On y trouve de légères fissures de niveau 1. Les dégâts affectent les voiles de béton, principalement aux angles des portes ou des fenêtres et sur les murs (fissuration verticale) qui, au vu de leur verticalité, pourraient ne pas être en lien avec le séisme (tassement différentiel).

Fig. V-189 : Rivière Pilote - Ecole maternelle Manikou - quelques dégât de niveau 1.

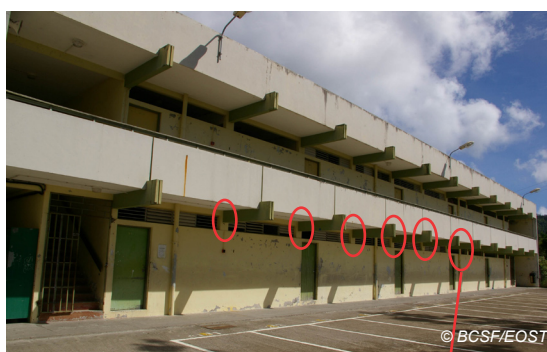
Fig. V-190 : Rivière Pilote - Collège Jacques Roumain - bâtiment D, fissures en X.

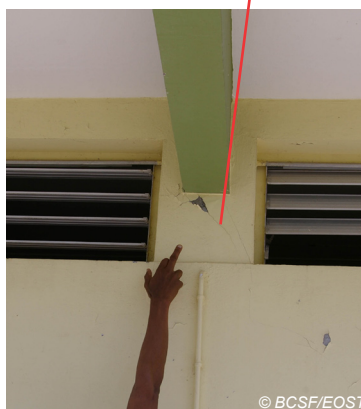
Fig. V-192 : Rivière Pilote - Collège Jacques Roumain - bâtiment D - fissure en X (effet "poteau court").

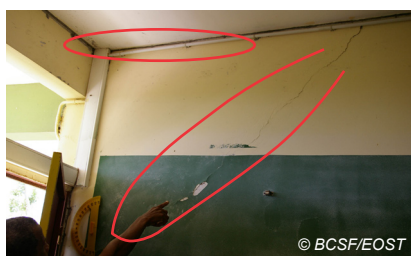
Fig. V-193 : Rivière Pilote - Collège Jacques Roumain - exemple de fissures traversantes sur voile de béton (Pré-existence ?) et traces de mouvement de la dalle.

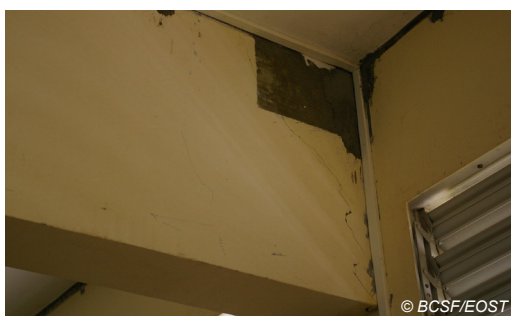
Fig. V-194 : Rivière Pilote - Collège Jacques Roumain - dégâts sur poutre porteuse.

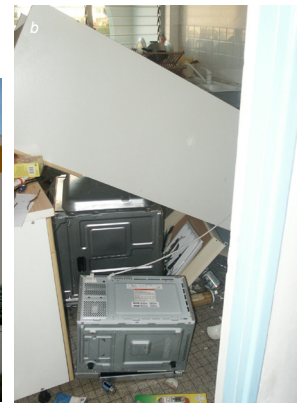
Fig. V-195 : Le Marin - 7^{ème} étage d'un immeuble de la cité scolaire - chute de mobilier et d'électroménager, chauffe-eau électrique arraché de sa fixation.

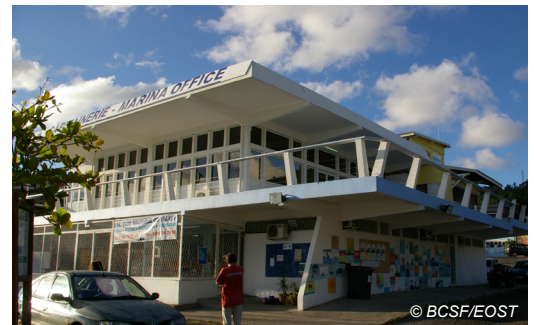
Fig. V-196 : Le Marin- Capitainerie.

Le bâtiment est construit sur un terrain sédimentaire (proche du rivage). Un porte-à-faux du premier étage d'au moins 3 mètres est visible, à l'avant de la structure (Fig. V-196). Lors de la visite on a pu constater que les dommages subis par la structure sont très importants. A l'intérieur du bâtiment au premier étage, deux poteaux ont complètement éclaté en leur tête laissant la dalle du deuxième étage quasiment en porte-à-faux sur toute sa longueur. Les armatures rendues visibles s'avèrent très insuffisantes. Une cloison extérieure s'est écroulée. De nombreuses fissures fines et larges sur des éléments non porteurs comme sur des éléments porteurs sont présentes, notamment aux joints de poutres, poteaux, murs ou dalles. Les dégâts subis correspondent à un niveau 3 de dommages, la classe de vulnérabilité du bâtiment a été évaluée à C.

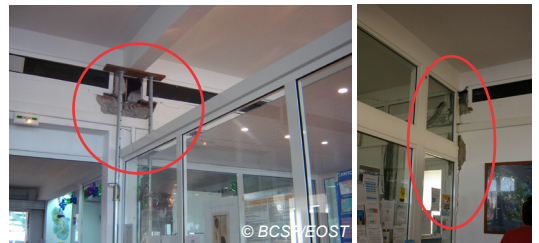
Fig. V-197 : Le Marin - Capitainerie - ruine de poteau en compression.

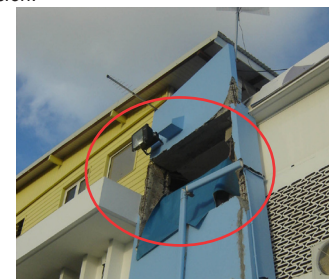
Fig. V-198 : Le Marin - Capitainerie - effondrement d'un panneau préfabriqué en béton

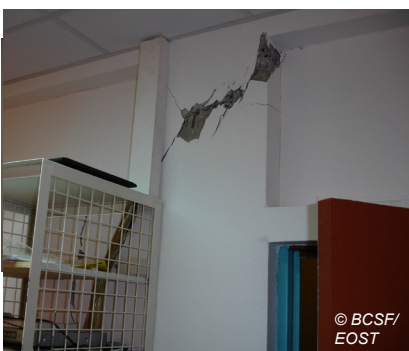
presbytère, en mauvais état, est construit sur un sol rocheux avec une pente importante. Durant le séisme, un poteau, situé sur la même façade que l'escalier, a explosé en son milieu mettant le ferrailage à nu (fissure large et chute de gros morceaux de mortier). Des fissures plus fines sont visibles à l'intérieur du bâtiment sur des éléments non porteurs. Les dégâts subis correspondent à un

Fig. V-199 : Le Marin, presbytère, rupture d'un poteau.

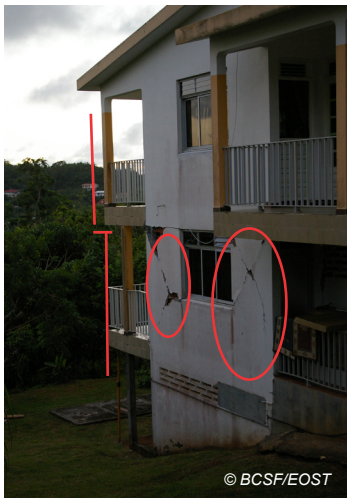
Fig. V-207 : Le Marin - maison individuelle du quartier Huvet - dégâts structuraux de niveau 3 (fissurations en X dans des murs de remplissages), défaut d'alignement des poteaux.

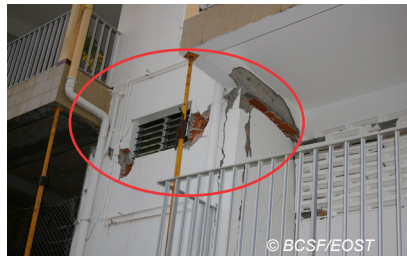
Fig. V-209 : Le Marin - maison individuelle du quartier Huvet - endommagement poteaux-poutres et fissuration dans un mur de remplissage.

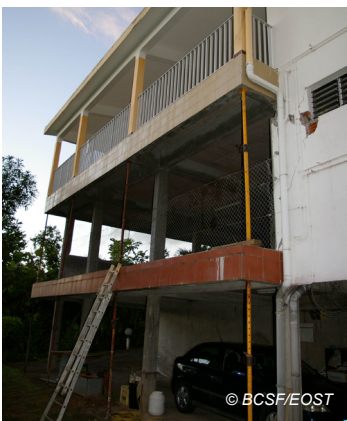
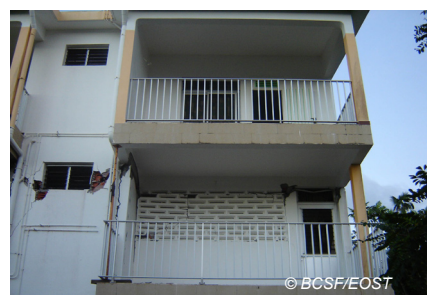
Fig. V-211 : Transparence et asymétrie de la structure.

Fig. V-210 : Le Marin - maison individuelle du quartier Huvet - endommagement poteaux-poutres et fissuration dans un mur de remplissage.

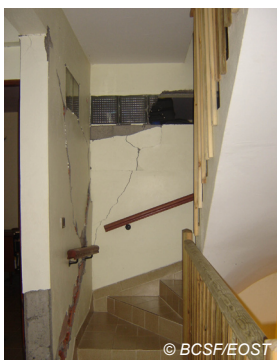
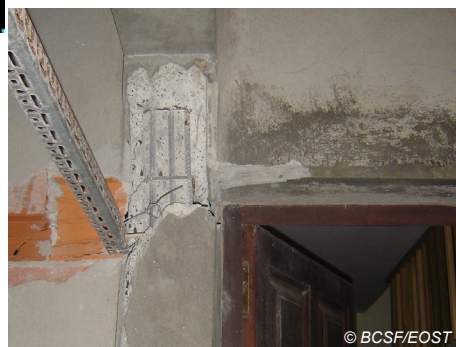
Fig. V-212 : Le Marin - maison individuelle du quartier Huvet. endommagement d'un pilier.

Fig. V-213 : Le Marin - maison individuelle du quartier Huvet - fissuration de murs de cloison.

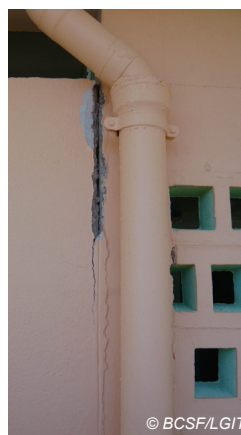
Fig. V-215 : Sainte-Luce - école Mixte A, légère fissuration en raccord de murs.

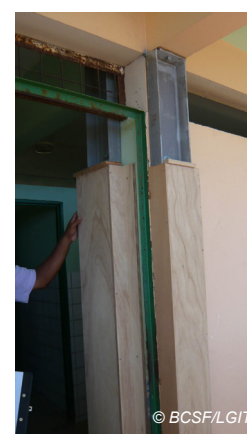
C'est une structure RC+2 poteaux-poutres en béton armé avec des remplissages en maçonnerie de 1972. Le rez-de-chaussée est largement transparent, avec la présence d'un poteau court qui a cédé (déjà renforcé lors de notre passage). Le joint de dilatation, rempli, a été trop rigide pour

Fig. V-216 : Sainte-Luce - école Mixte A, effet "poteau court" (réparé lors de la visite).

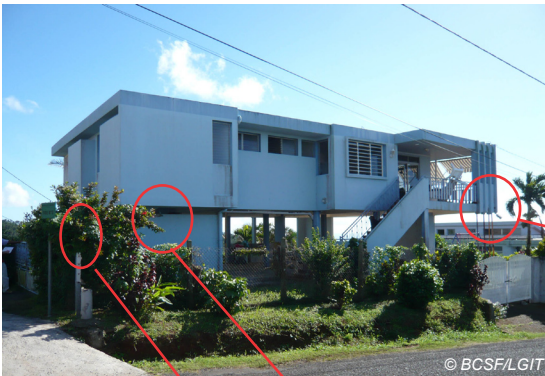
À Grand Fleur, une maison individuelle (vulnérabilité B) en ossature de béton armé avec remplissage en maçonnerie a subi des dégâts de niveau 3.

C'est une structure des années 1970-1980 (RC+1) dont le rez-de-chaussée est transparent et qui possède un porte-à-faux très important (Fig. V-217). Elle est située à l'aplomb d'une forte pente. On y trouve des fissures larges généralisées aussi bien dans les murs de remplissage que dans la structure porteuse. Des morceaux de plâtre et de mortier ont chuté en grand nombre.

Fig. V-217 : Sainte-Luce - maison individuelle vulnérabilité B.

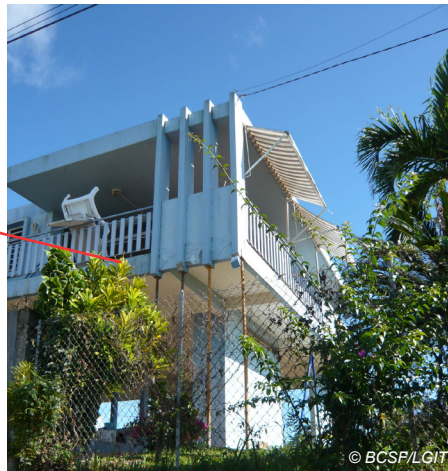
Fig. V-218 : Sainte-Luce - maison individuelle - partie en porte-à-faux.

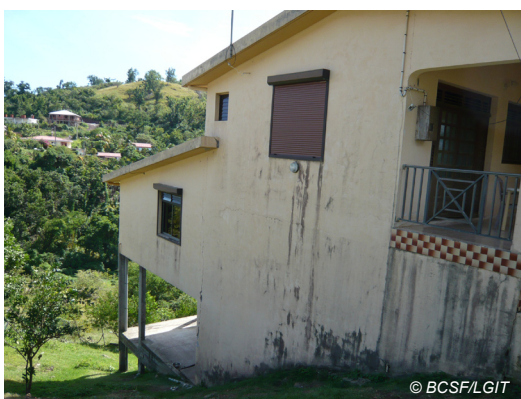
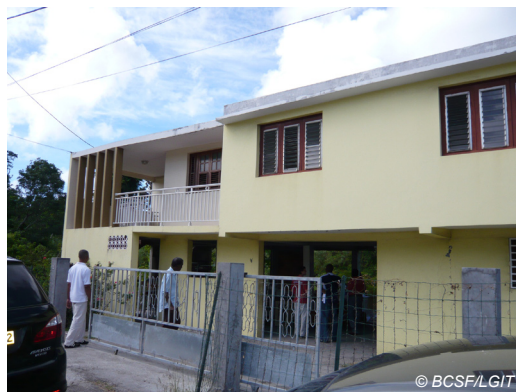
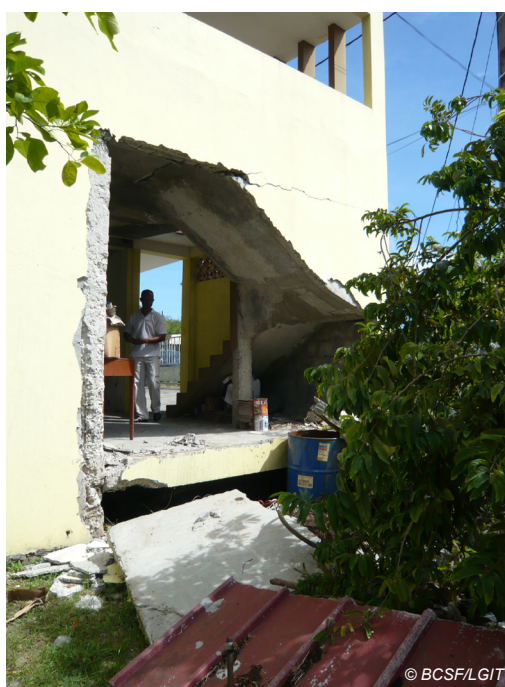
À Ferré, une maison individuelle RC+2 en ossature béton armé (classe de vulnérabilité A) a subi des dégâts de niveau 3. Elle est construite sur pilotis dans une forte pente ; un glissement a vraisemblablement commencé à emporter sa partie avale, alors que la partie amont n'a pas souffert (création d'un joint sec). L'intérieur n'a pas pu être visité.

Fig. V 223 : Ferré, Sainte-Anne. La partie avale de la maison a commencé à glisser dans la pente.

Fig. V 222 : Ferré, Sainte-Anne. La partie avale de la maison a commencé à glisser dans la pente.

Fig. V 224 : Ferré, Sainte-Anne. La partie avale de la maison a commencé à glisser dans la pente.

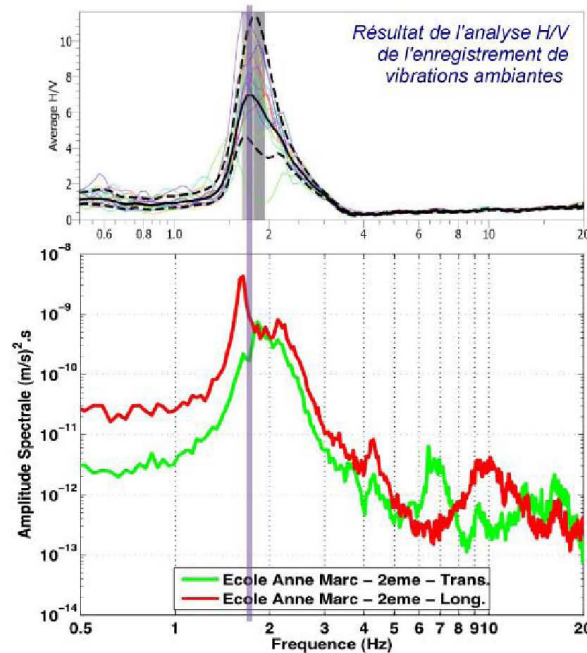
Il est possible que le bâtiment de l'école soit également entré en résonance avec le sol durant le séisme.

Fig. VI-1 : Exemple de l'analyse des enregistrements à l'école Anne Marc A (François).

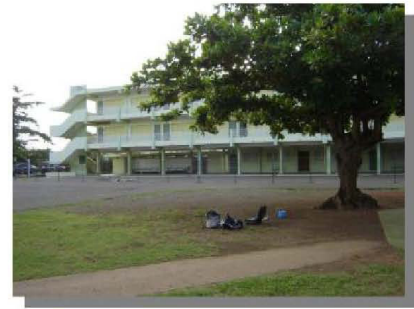
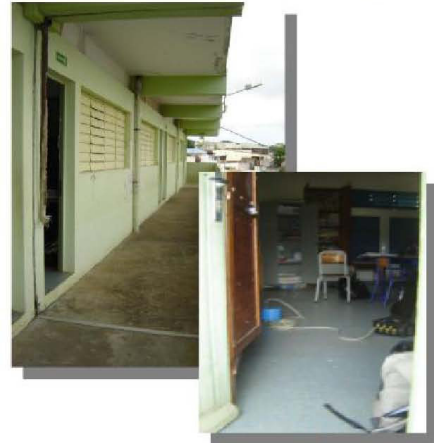
Fig. RM1:

Spectre des enregistrements à l'école Anne Marc A. La fréquence de résonance du sol déterminée avec l'analyse H/V (1,75 Hz) est proche des fréquences apparentes du bâtiment endommagé dans les deux directions (1,6 et 1,8 Hz).

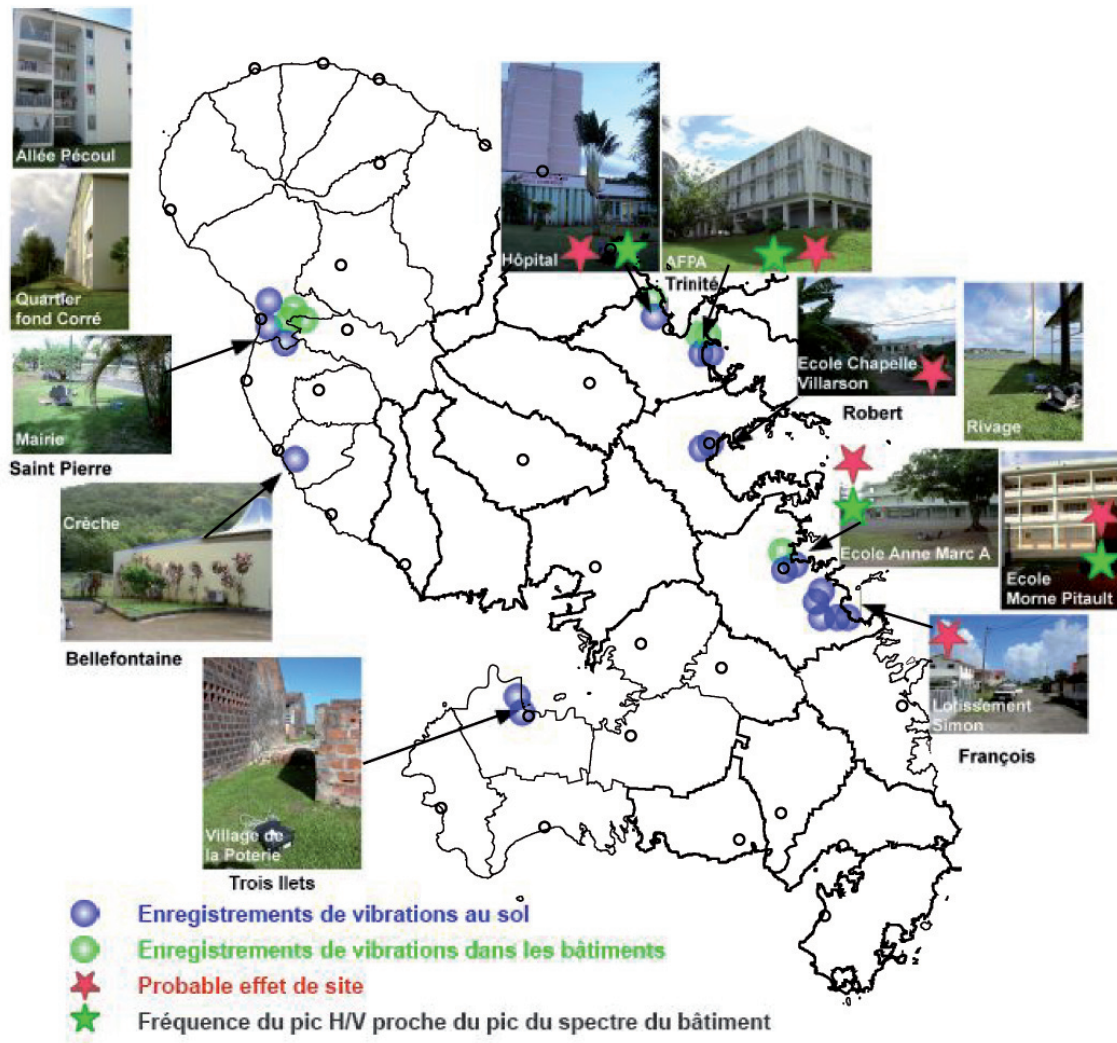
Les dommages subis par les maisons individuelles du lotissement Simon (situées sur les dépôts d'une ancienne mangrove) de la commune du François semblent liés à un effet de site. En effet, la géologie ainsi que la présence de pics dans les rapports H/V corroborent cette hypothèse. Toutefois, les critères SESAME concernant la netteté du pic à 4,5 Hz ne sont pas tous respectés, cela peut être en partie dû à la mauvaise qualité des enregistrements.

A l'école Chapelle Villarson au Robert, l'analyse de l'enregistrement montre un pic dans le rapport H/V, ce pic respecte les critères SESAME de fiabilité de la courbe H/V et de netteté du pic. Néanmoins, les dommages semblent plutôt devoir

être attribués à un léger glissement de terrain.

Fig. VI-2 : Synthèse de la localisation et de l'interprétation des enregistrements de vibrations ambiantes. (doc. GETE)
